OBRA DE REPARACIÓN Y MANTENIMIENTO DE LA INSTALACIÓN DE SEGURIDAD DE CONTROL DE ACCESOS POR BOLARDOS HIDRÁULICOS EN EL RECINTO DE IFEMA MADRID.

ANEXO 3: FOTOGRAFÍAS

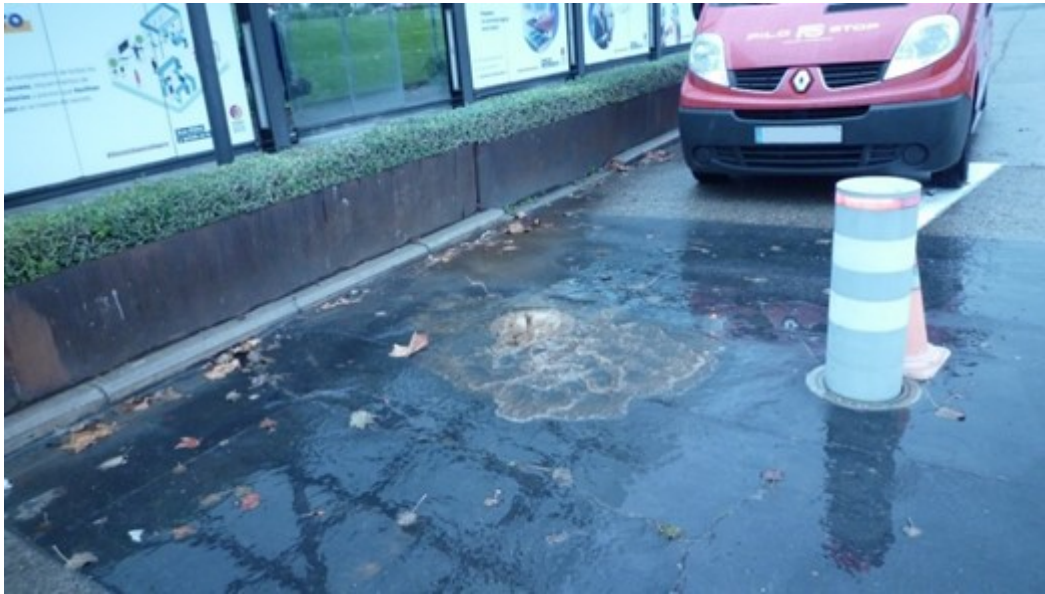
FOTO 1: Salida de agua durante la bajada de la pizona, acceso K1

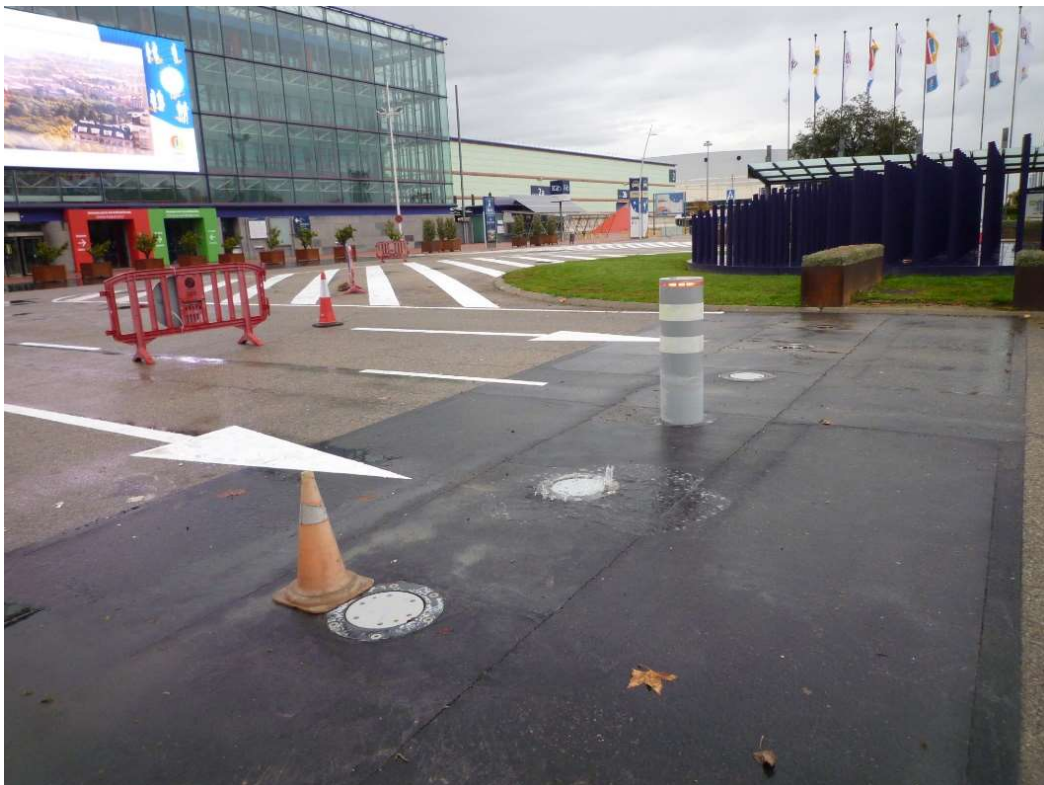
FOTO 2: Salida de agua durante la bajada de la pizona, acceso K1

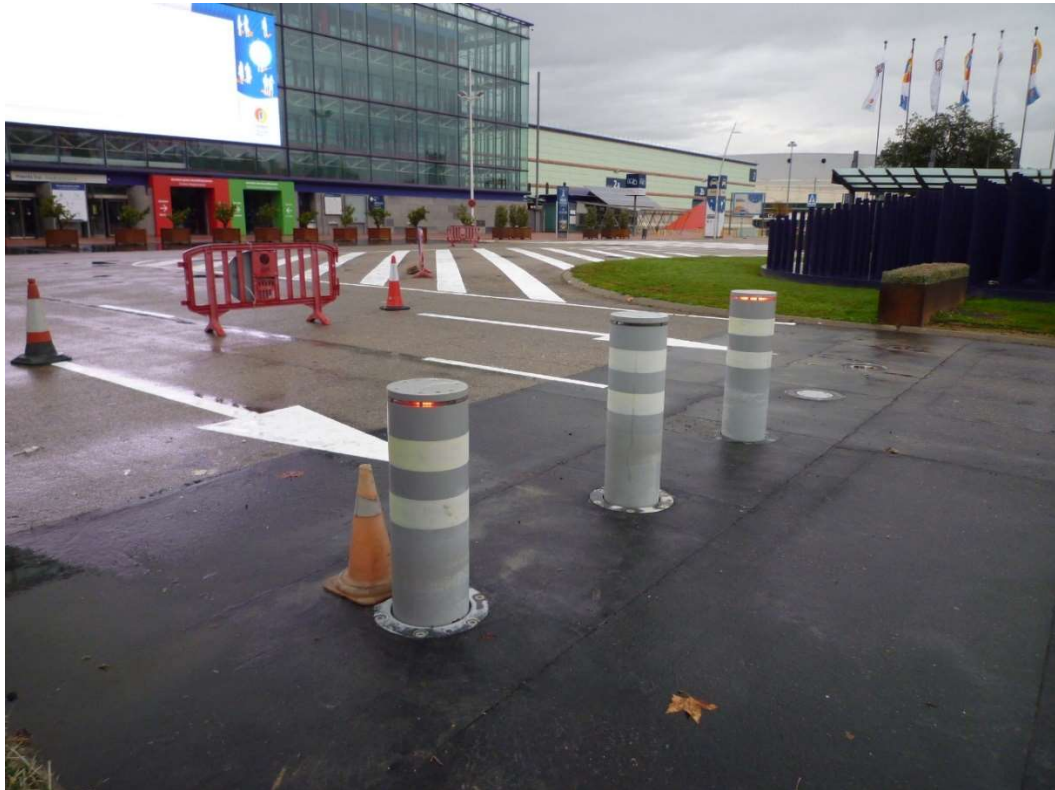
FOTO 3: Fallos de leds en las coronas de las pilonas, acceso K1

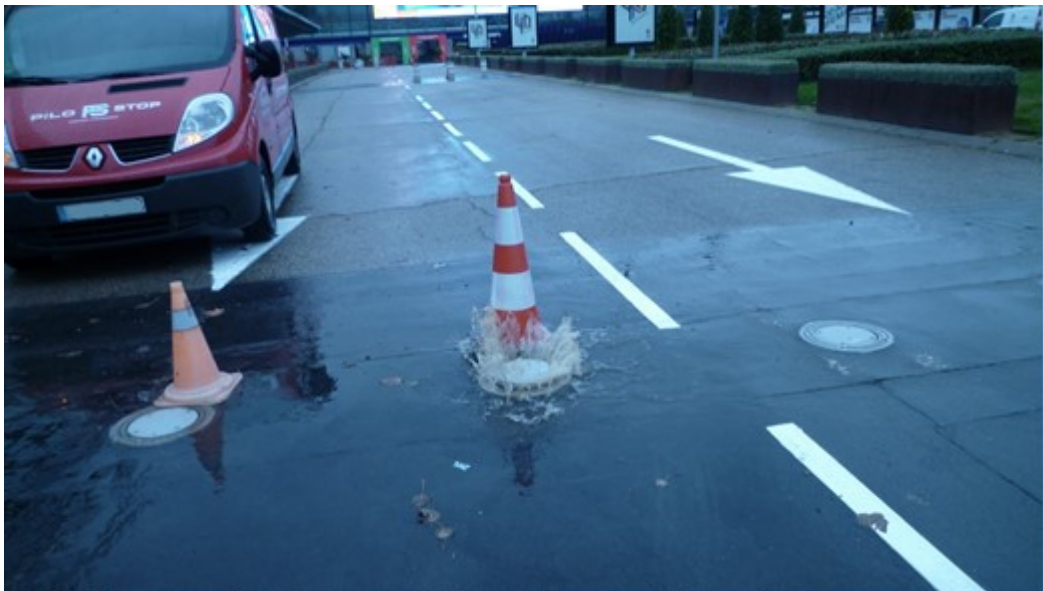
FOTO 4: Salida de agua durante la bajada de la pizona, acceso k1

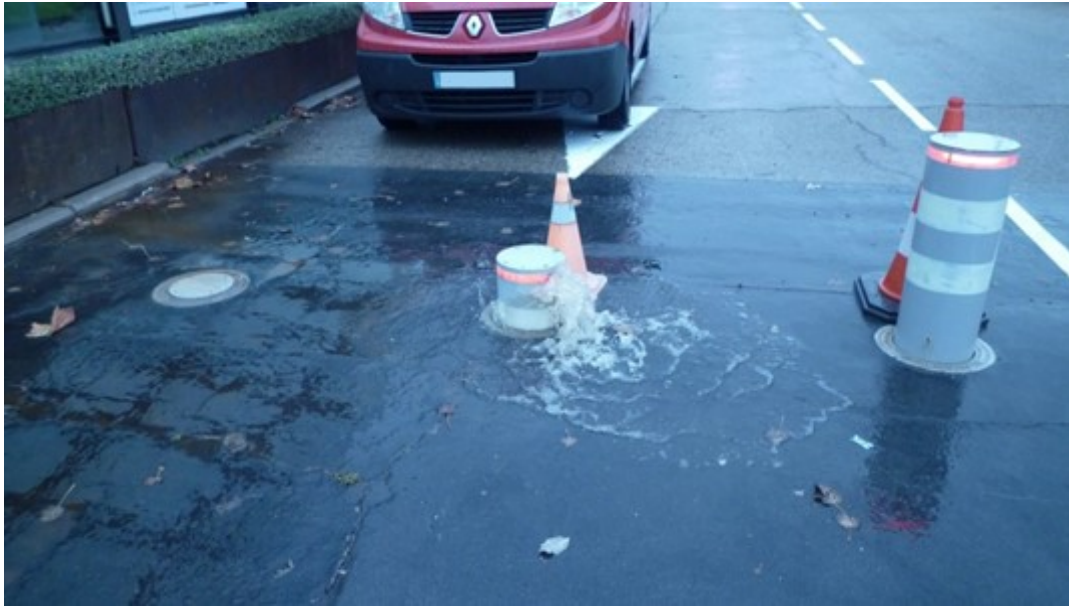
FOTO 5: Salida de agua durante la bajada de la pilona, acceso k1

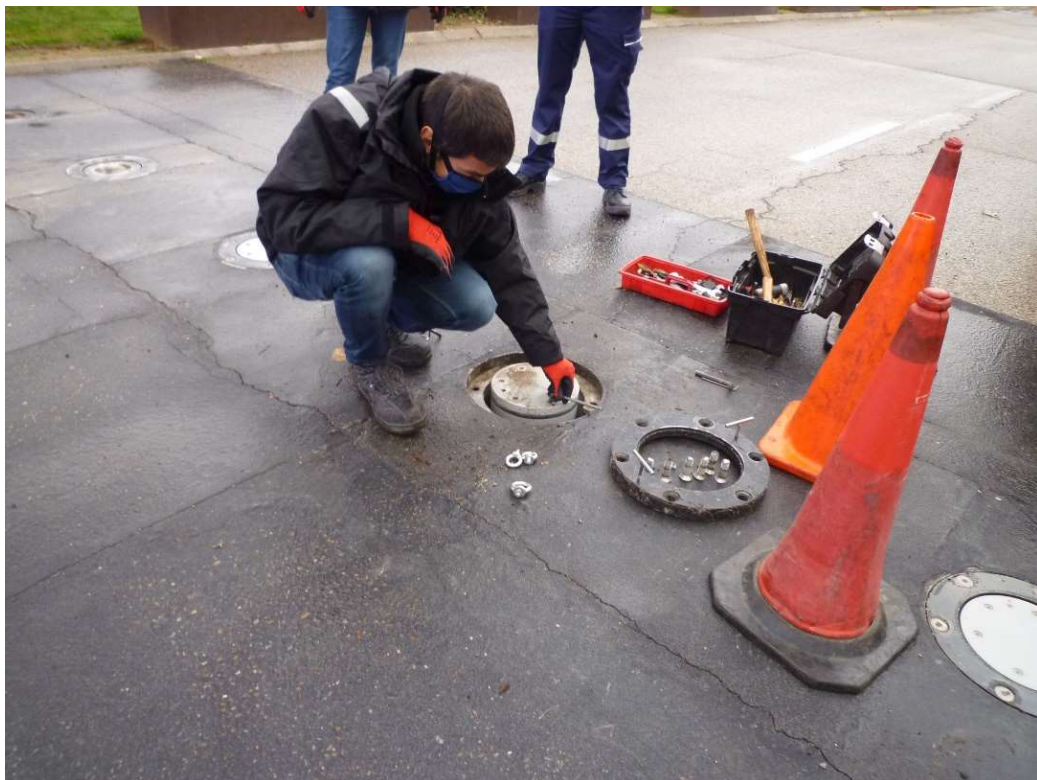
FOTO 6: Corona de pilona desmontada, antes de la extracción de la misma

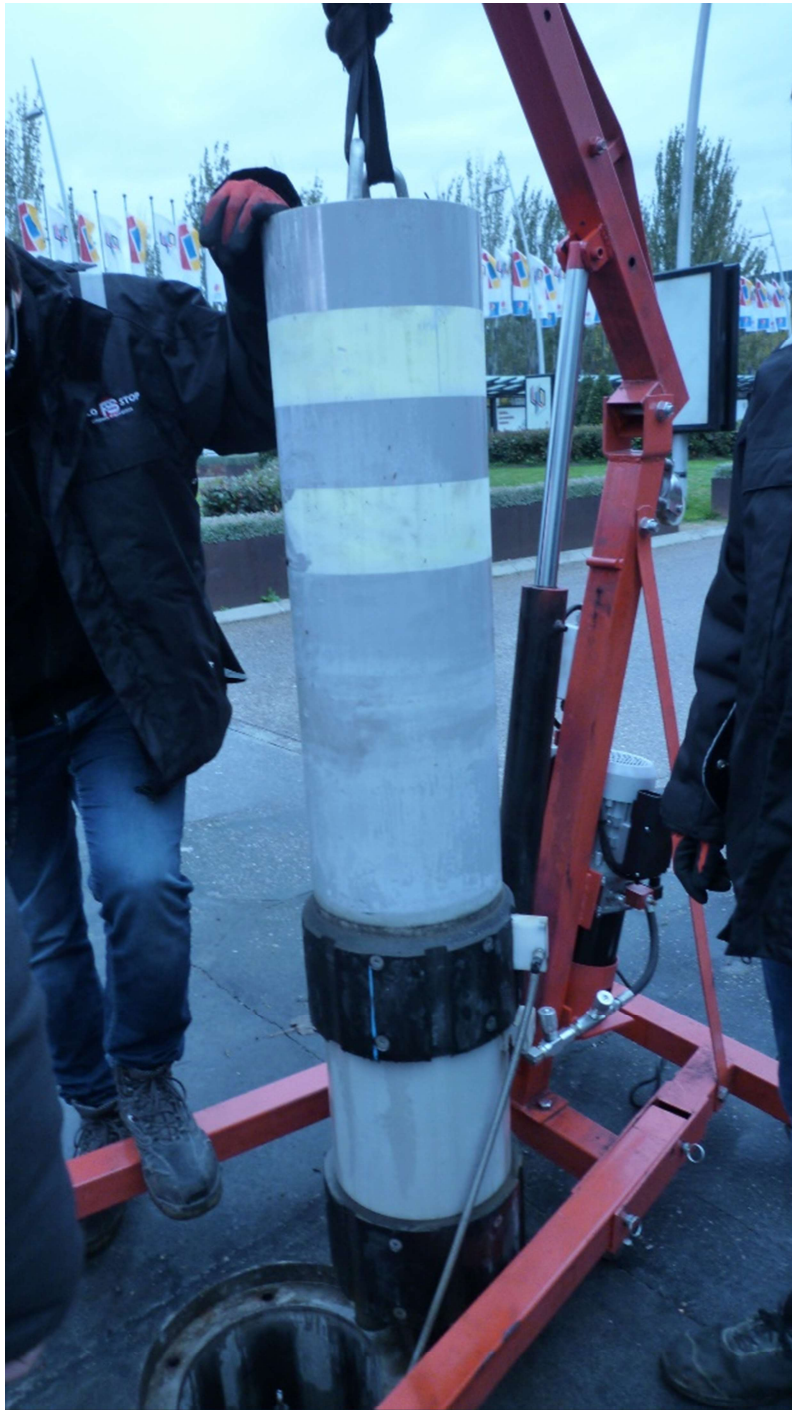
FOTO 7: Cuerpo de piona extraído

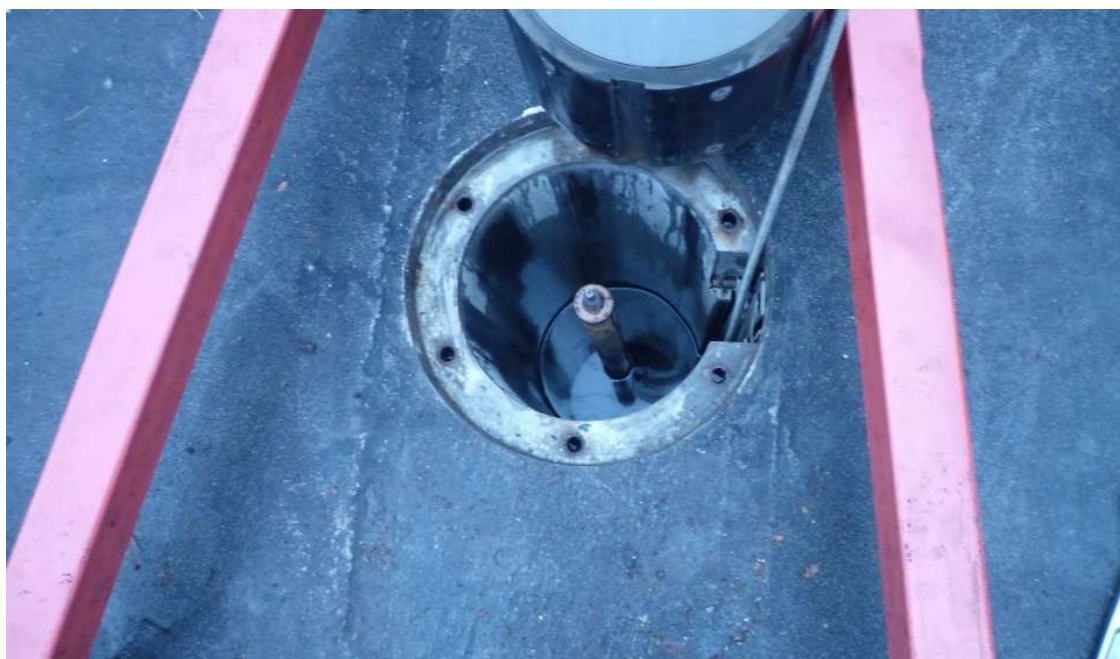
FOTO 8: Agua en el interior de la pizona una vez retirado el cuerpo exterior de la pizona

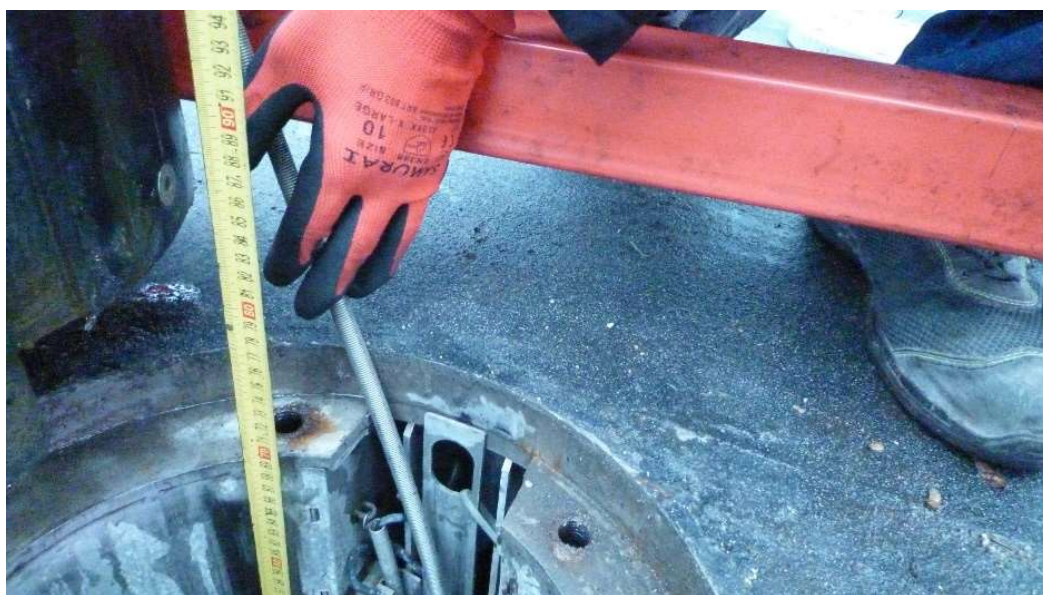
FOTO 9: Medida del nivel de agua en la pizona. La zona seca es de 70 cm. En una profundidad de 1,50 m. El nivel de agua en el fondo de la pizona es de 80 cm.

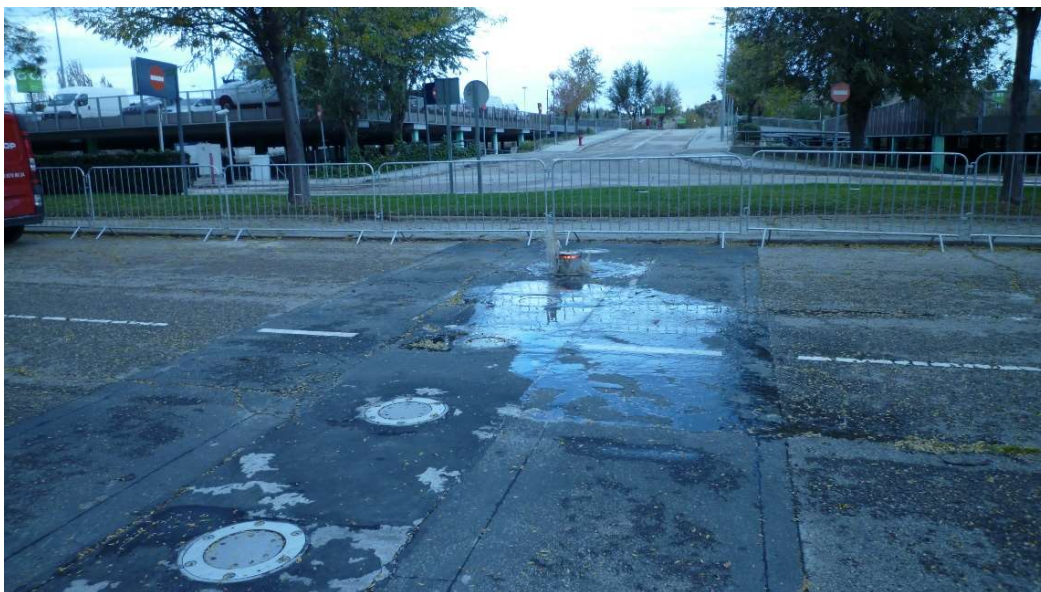
FOTO 10: Salida de agua en la bajada de una de las pilonas del acceso K2.

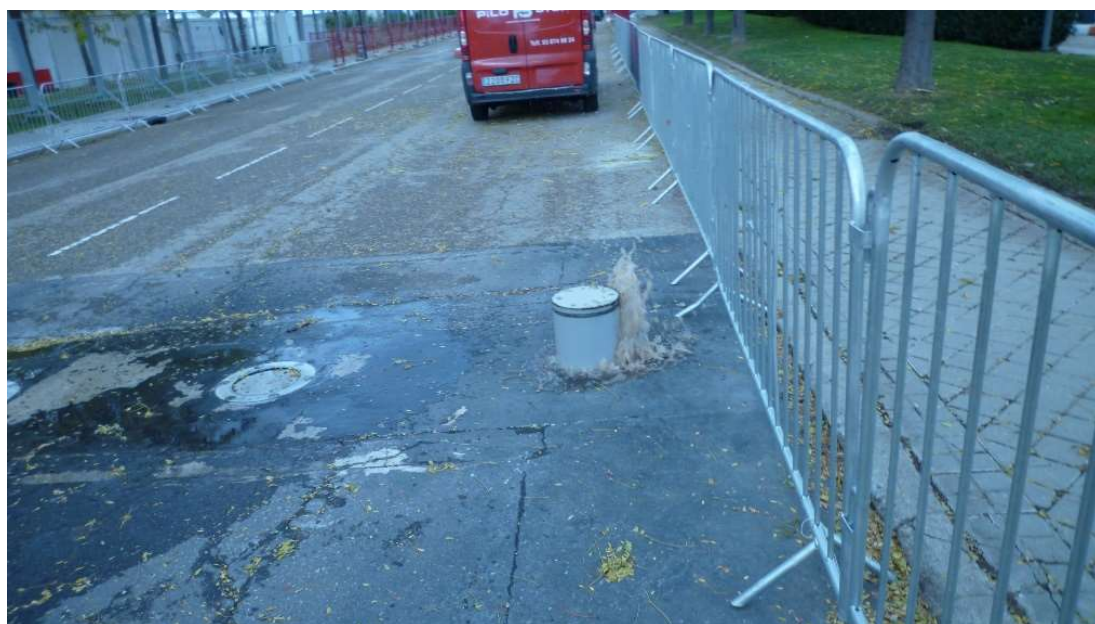
FOTO 11: Salida de agua en la bajada de una de las pilonas del acceso K2.

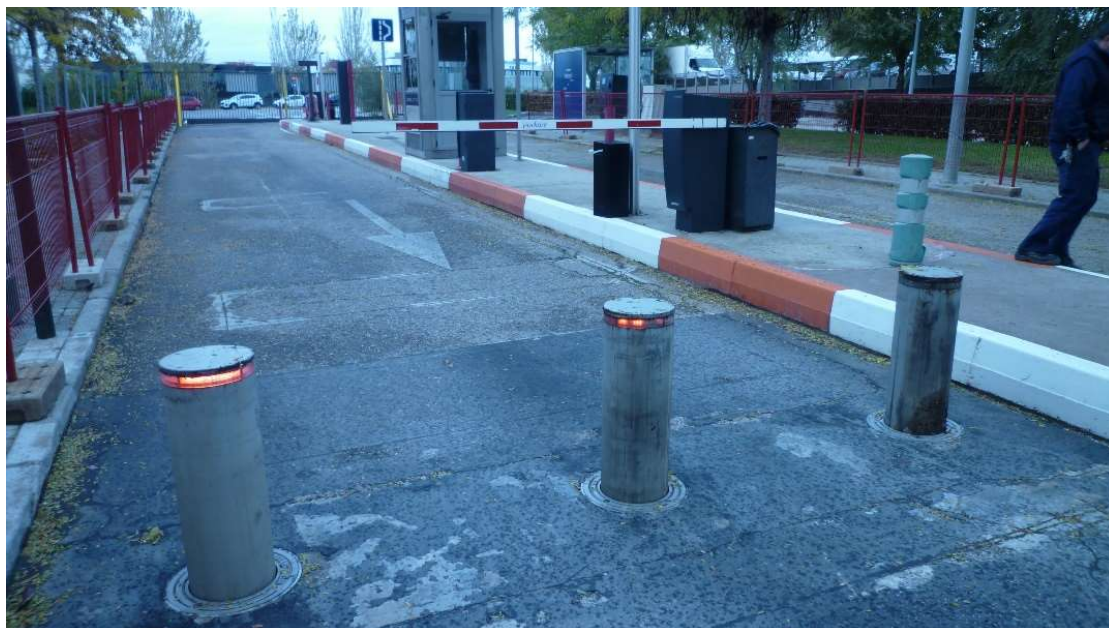
FOTO 12: Fallos de los leds de algunas de las pilonas del acceso K2

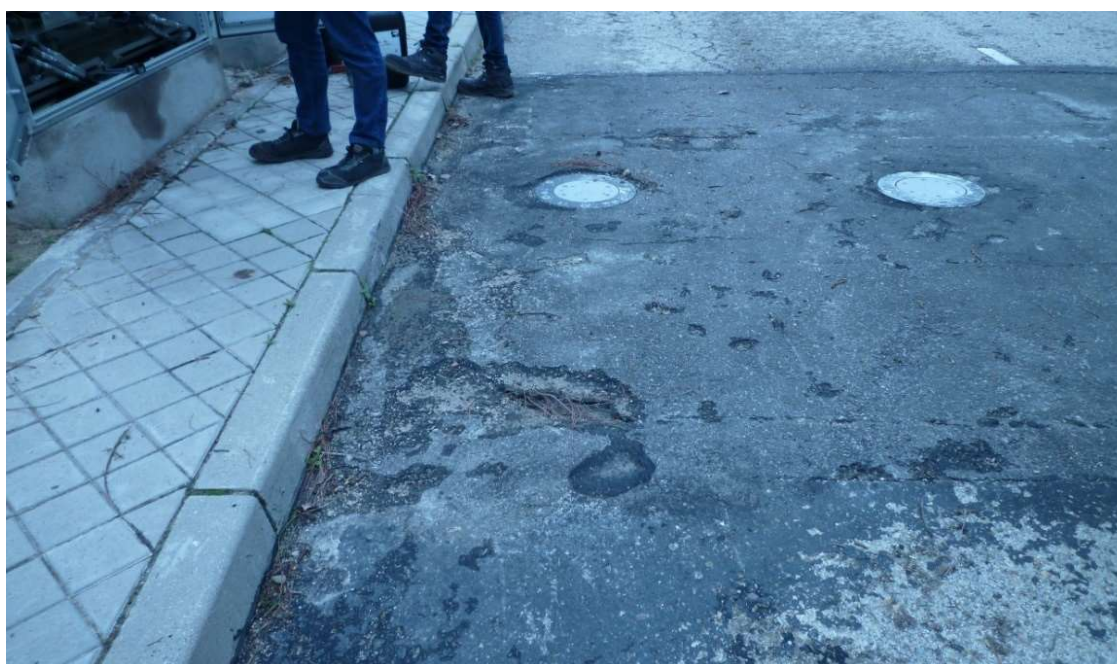
FOTO 13: Cableado al aire del lazo de control de vehículos en la zona de acceso K3 junto al armario A10

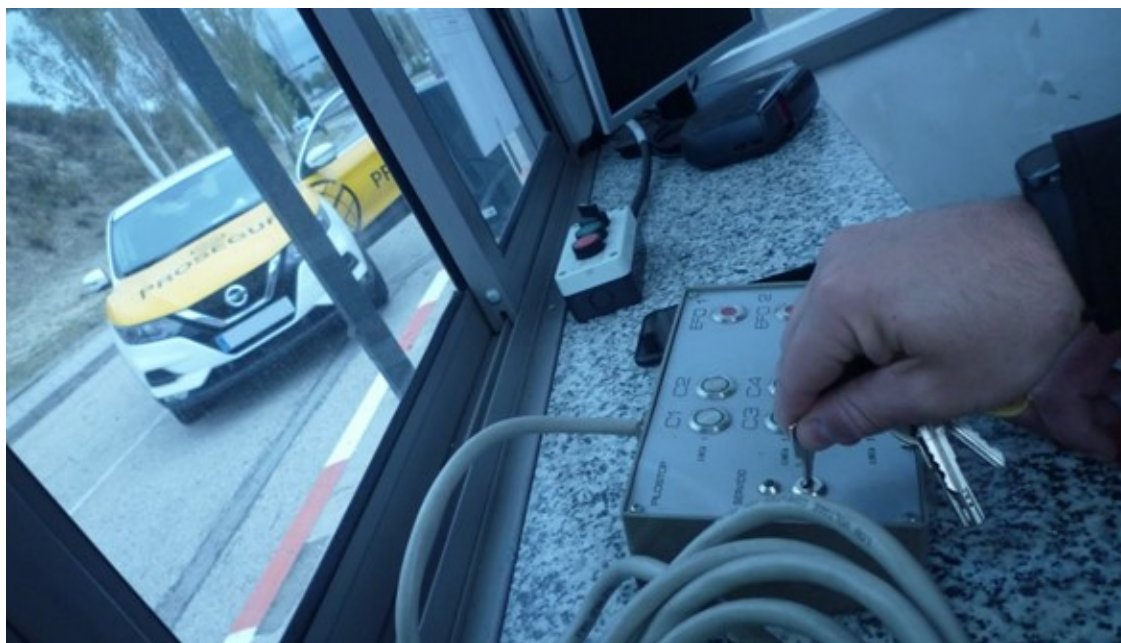
FOTO 14: Prueba de funcionamiento de botonera de garita de control en el acceso K3

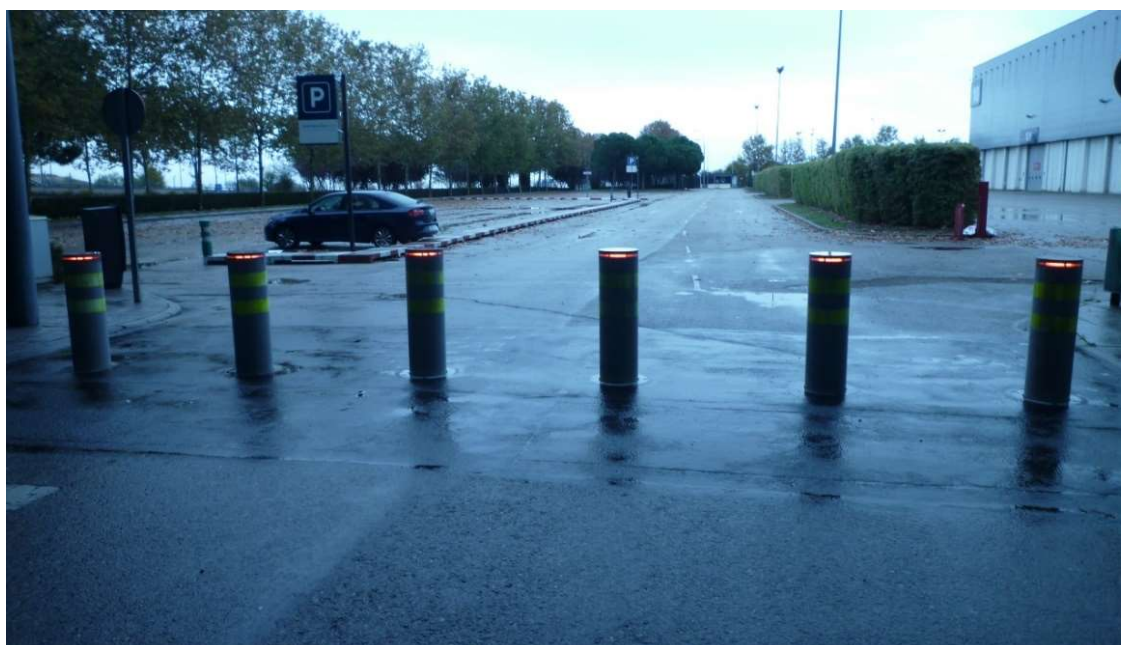
FOTO 15: Prueba de maniobra EFO en la zona de acceso del Centro de Convenciones Norte

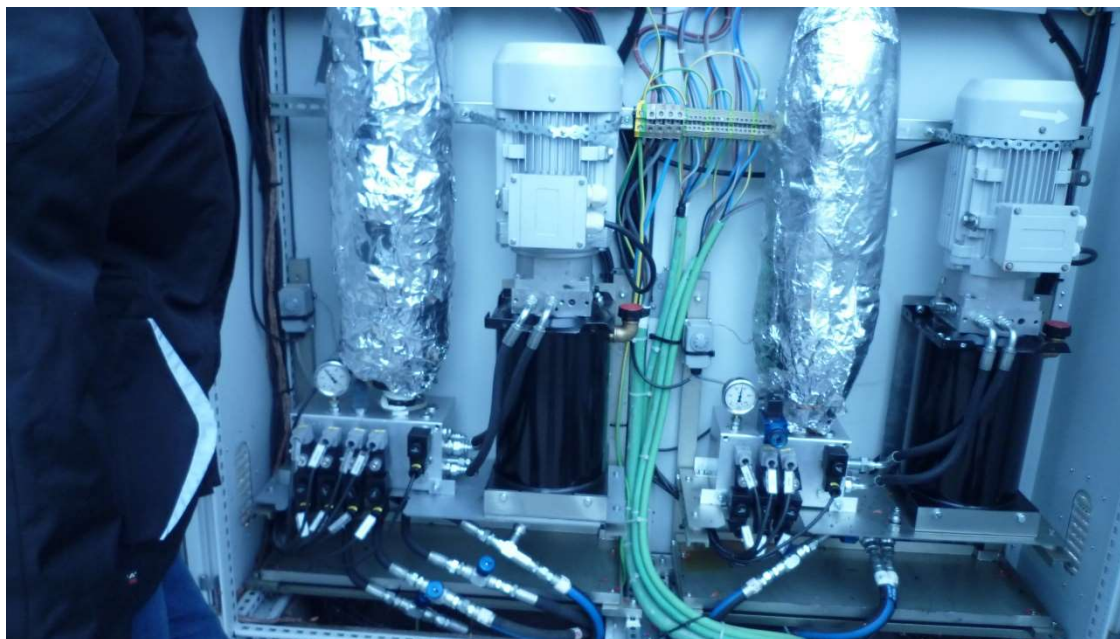
FOTO 16: Sistema hidráulico para 7 pilonas, formado por dos grupos de presión, dos acumuladores EFO, dos presostatos, dos manómetros, 4 +3 electroválvulas de subida, 4+3 electroválvulas de bajada, dos electroválvulas EFO.

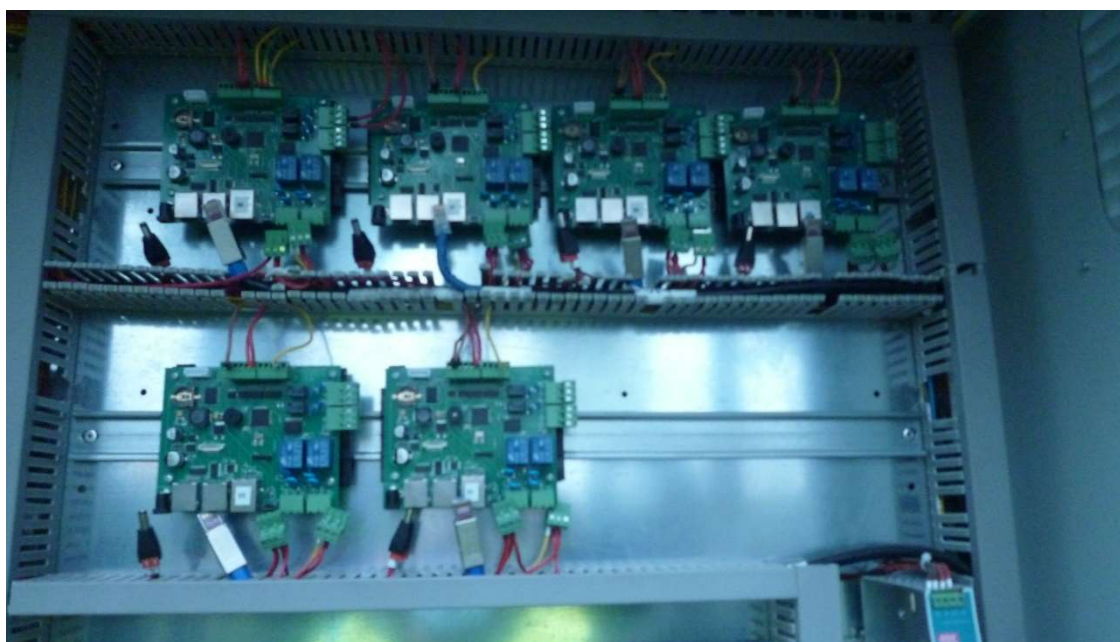
FOTO 17: Placas de comunicación con el centro de mando para 6 pilonas.
