Fecha: 01 de diciembre de 2020

INFORME INSPECCIÓN RIGGING PABELLÓN 14 IFEMA

PABELLÓN 14 IFEMA. AVDA DEL PARTENÓN 5, 28042 MADRID

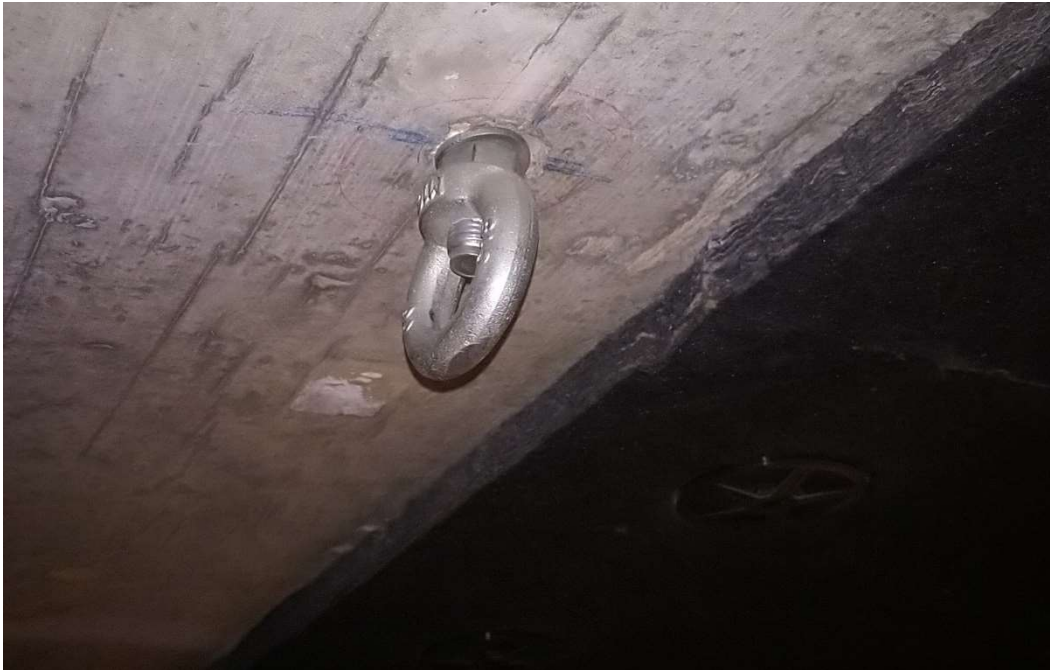
Elemento deteriorado: El vástago y la argolla se han doblado debido a un esfuerzo lateral. Se recomienda sustituir el punto si la deformación es excesiva. Ver listado de incidencias para cada caso.

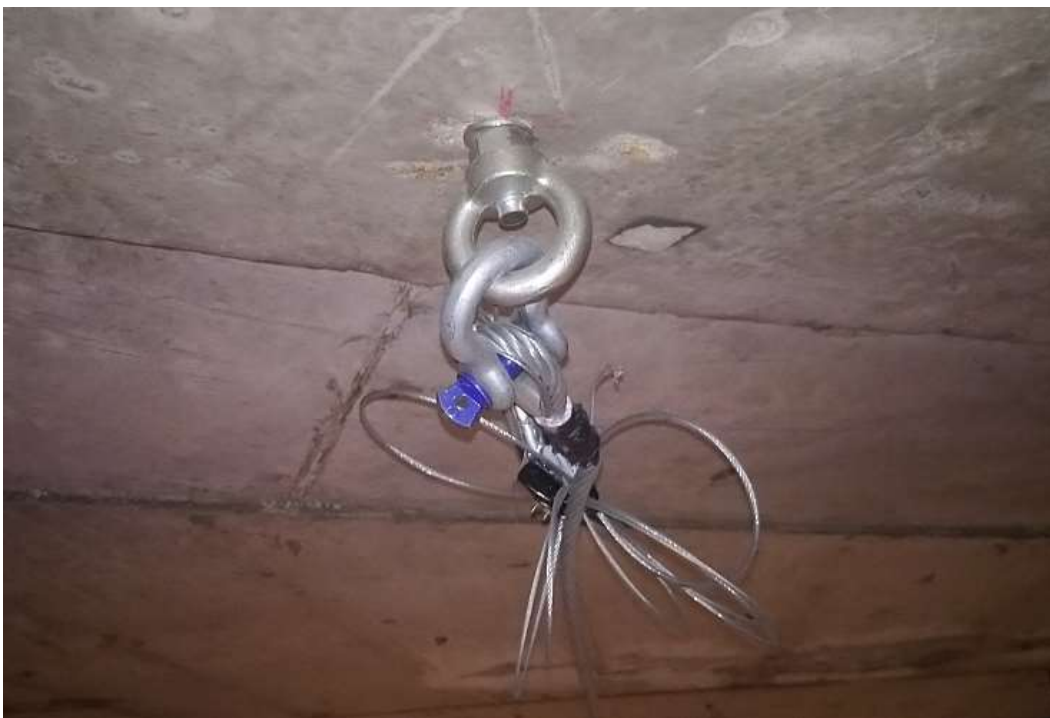
Presencia de elementos extraños: se aprecian elementos de un montaje previo que impiden un nuevo montaje o que pueden crear confusión por parte del nuevo usuario sobre cuáles componentes forman parte del punto de rigging autorizado y cuáles no.

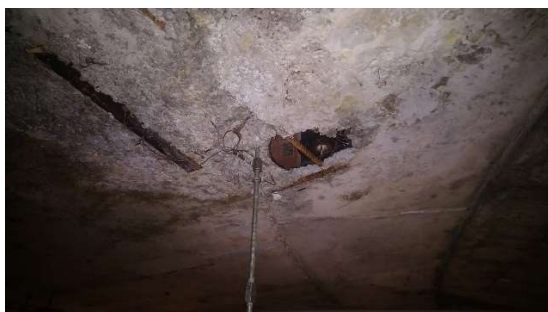
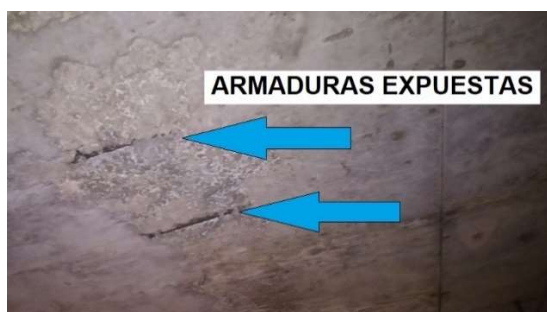
Defectos en otros elementos estructurales: debido a un error en la fase de hormigonado por falta de limpieza del encofrado aparecen elementos extraños dentro del hormigón (disco de radial), presencia de coqueras, y exposición de las armaduras que han comenzado a oxidarse, si se continua el proceso de oxidación las armaduras pueden expandirse y terminar fisurando el hormigón o con la pérdida de la armadura.

En el pabellón 14.0 se aconseja añadir a las tareas de mantenimiento la reparación de las patologías del forjado en los puntos que han quedado con la armadura expuesta.

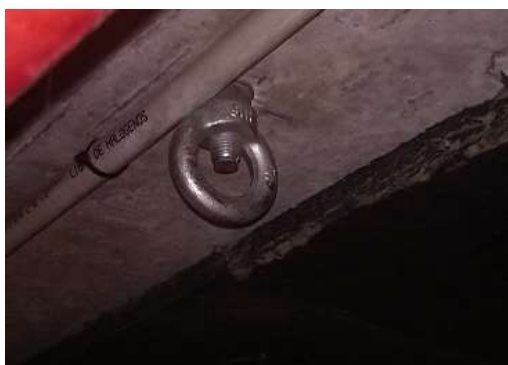
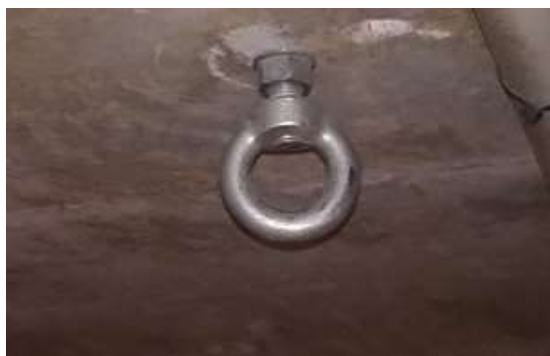
En algunos puntos en los que el vástago roscado del taco asoma demasiado, la circunferencia interior de la argolla se ve reducida y no entran los anclajes de los usuarios. Algunos usuarios han optado por aflojar la argolla para que el vástago no estorbe para introducir sus anclajes, pero debido a ello la argolla se queda totalmente floja con riesgo de desprenderse. Se recomienda apretar por completo estos puntos y si es necesario recortar previamente el extremo sobrante del vástago del taco sólo lo justo para que siempre asome un mínimo de 2 roscas por debajo de la argolla firmemente apretada.

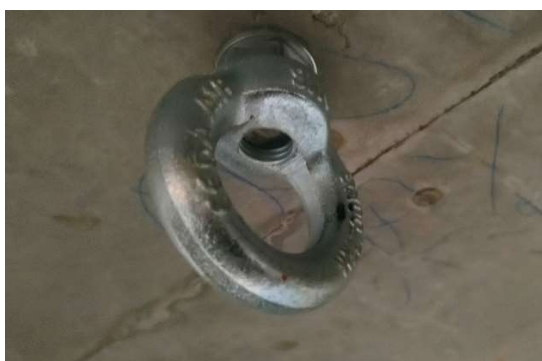
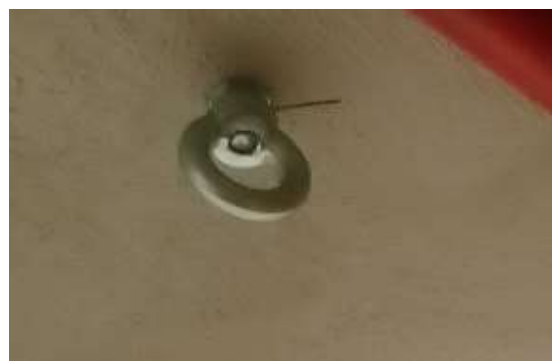
Algunos tacos se han introducido tanto en el forjado del techo que no permiten que la argolla se fije con todas las roscas con riesgo de quedar flojas. Estas argollas apenas tienen 3 o 4 roscas para soportar la carga. Se aconseja sustituir la tuerca M16 por una de menor altura o sustituir el punto completo asegurando que toda la argolla queda roscada y apretada.

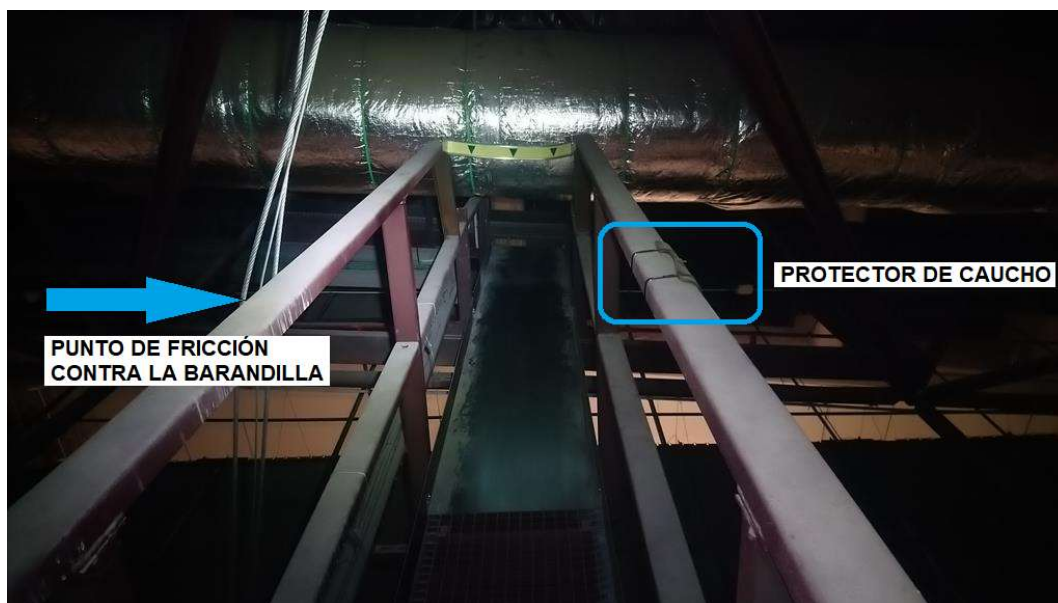
En varios puntos del pabellón P14.1 las líneas rozan con elementos como barandillas soportes, conductos de otras instalaciones o anclajes de luminarias. Estos puntos se han movido de su ubicación inicial que estaban protegidos por un rectángulo de caucho. Se recomienda proteger estos puntos de nuevo con caucho para evitar que se dañe la imprimación de algún elemento, el cable del punto de rigging o se deteriore algún elemento de otra instalación debido al roce.

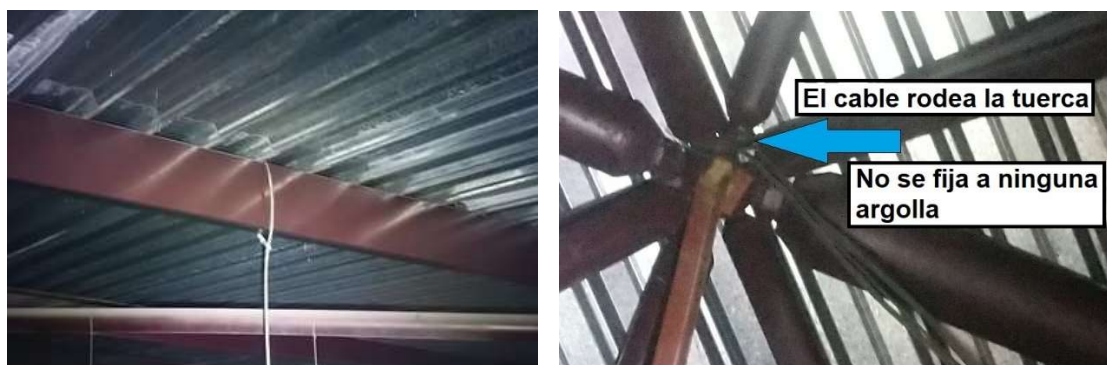
Numerosos puntos del pabellón 14.1 tienen alguna o todas las líneas (servicio y seguridad) alrededor de una correa de cubierta o de una de las tuercas del nudo directamente sin protección y sin emplear argollas ni guardacabos. El cable fricciona directamente sobre el ala superior de la correa o alrededor de una tuerca con lo que tanto la imprimación de protección de la misma, como el espesor del ala, o el propio cable comenzarán a acumular desgaste por fricción a lo largo de los años. Si este tipo de conexiones son imprescindibles sería conveniente planificar el montaje de protecciones de caucho o guardacabos para evitar la fricción, sobre todo en líneas que sean de servicio sujetas a mayor desgaste.

Se aconseja tomar un acuerdo para los puntos del pabellón 14.1 que se anclan directamente a correas o a nudos sin emplear argollas, en este aspecto se podría validar la línea si es la de seguridad que tendrá una entrada en carga excepcional. En caso de que se trate de líneas de servicio se aconseja al menos proteger los cables con guardacabos o láminas de caucho para evitar el rozamiento continuado.

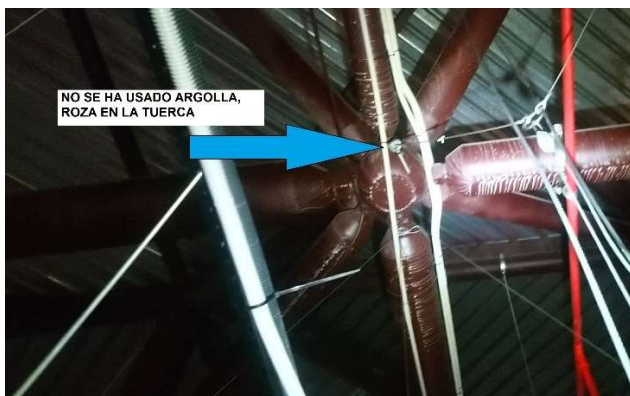
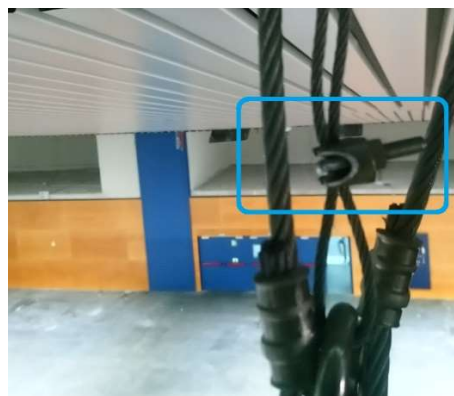
En estos puntos no se ha empleado la argolla estándar, quedando suelta, y resolviendo el anclaje rodeando directamente con el cable el nudo superior sin protección. Algunos puntos adicionales que no figura en planos cuentan con líneas montadas con "perrillos" en lugar de casquillos crimpados. Se desaconseja el empleo de "perrillos" para fijar terminales (ver puntos 24, 27, 28, 29, 30 del pabellón P14.1)

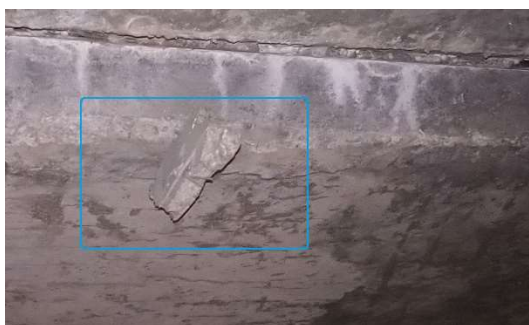
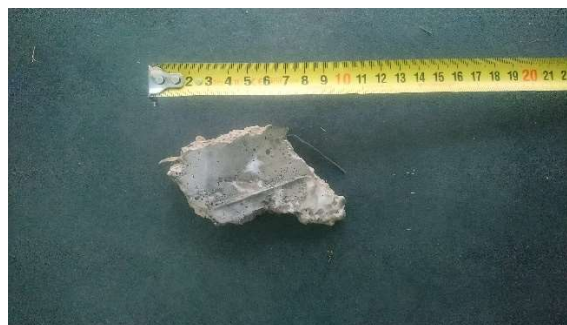
En el pabellón 14.0, debido a algunos fallos en la fase de encofrado se han encontrado fragmentos de hormigón a punto de desprenderse del techo que han sido retirados para evitar que caigan al suelo. Se recomienda reparar las patologías que presente la cara inferior de este forjado para corregir coqueas, armaduras expuestas y fisuras en el hormigón.

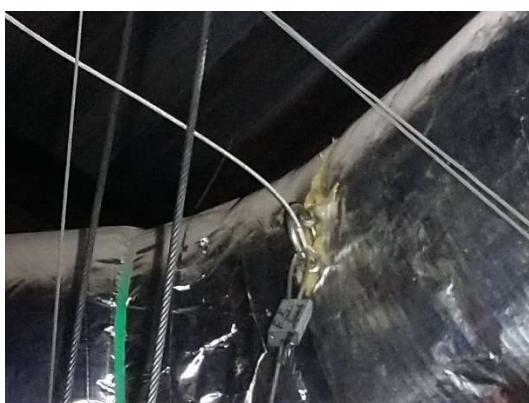
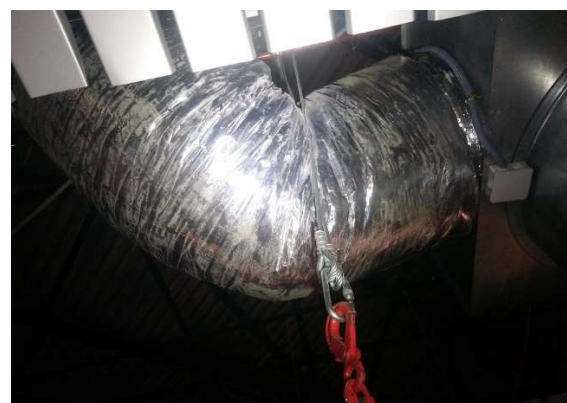
Algunos puntos del pabellón 14.1 han provocado un rozamiento excesivo en elementos de instalaciones de climatización. Se aprecian tubos de aire con el aislamiento seccionado por el roce de los cables de acero. A través de estos puntos se está perdiendo caudal de aire de climatización y si continúan rozando podrían deteriorar por completo el conducto necesitando sustitución.

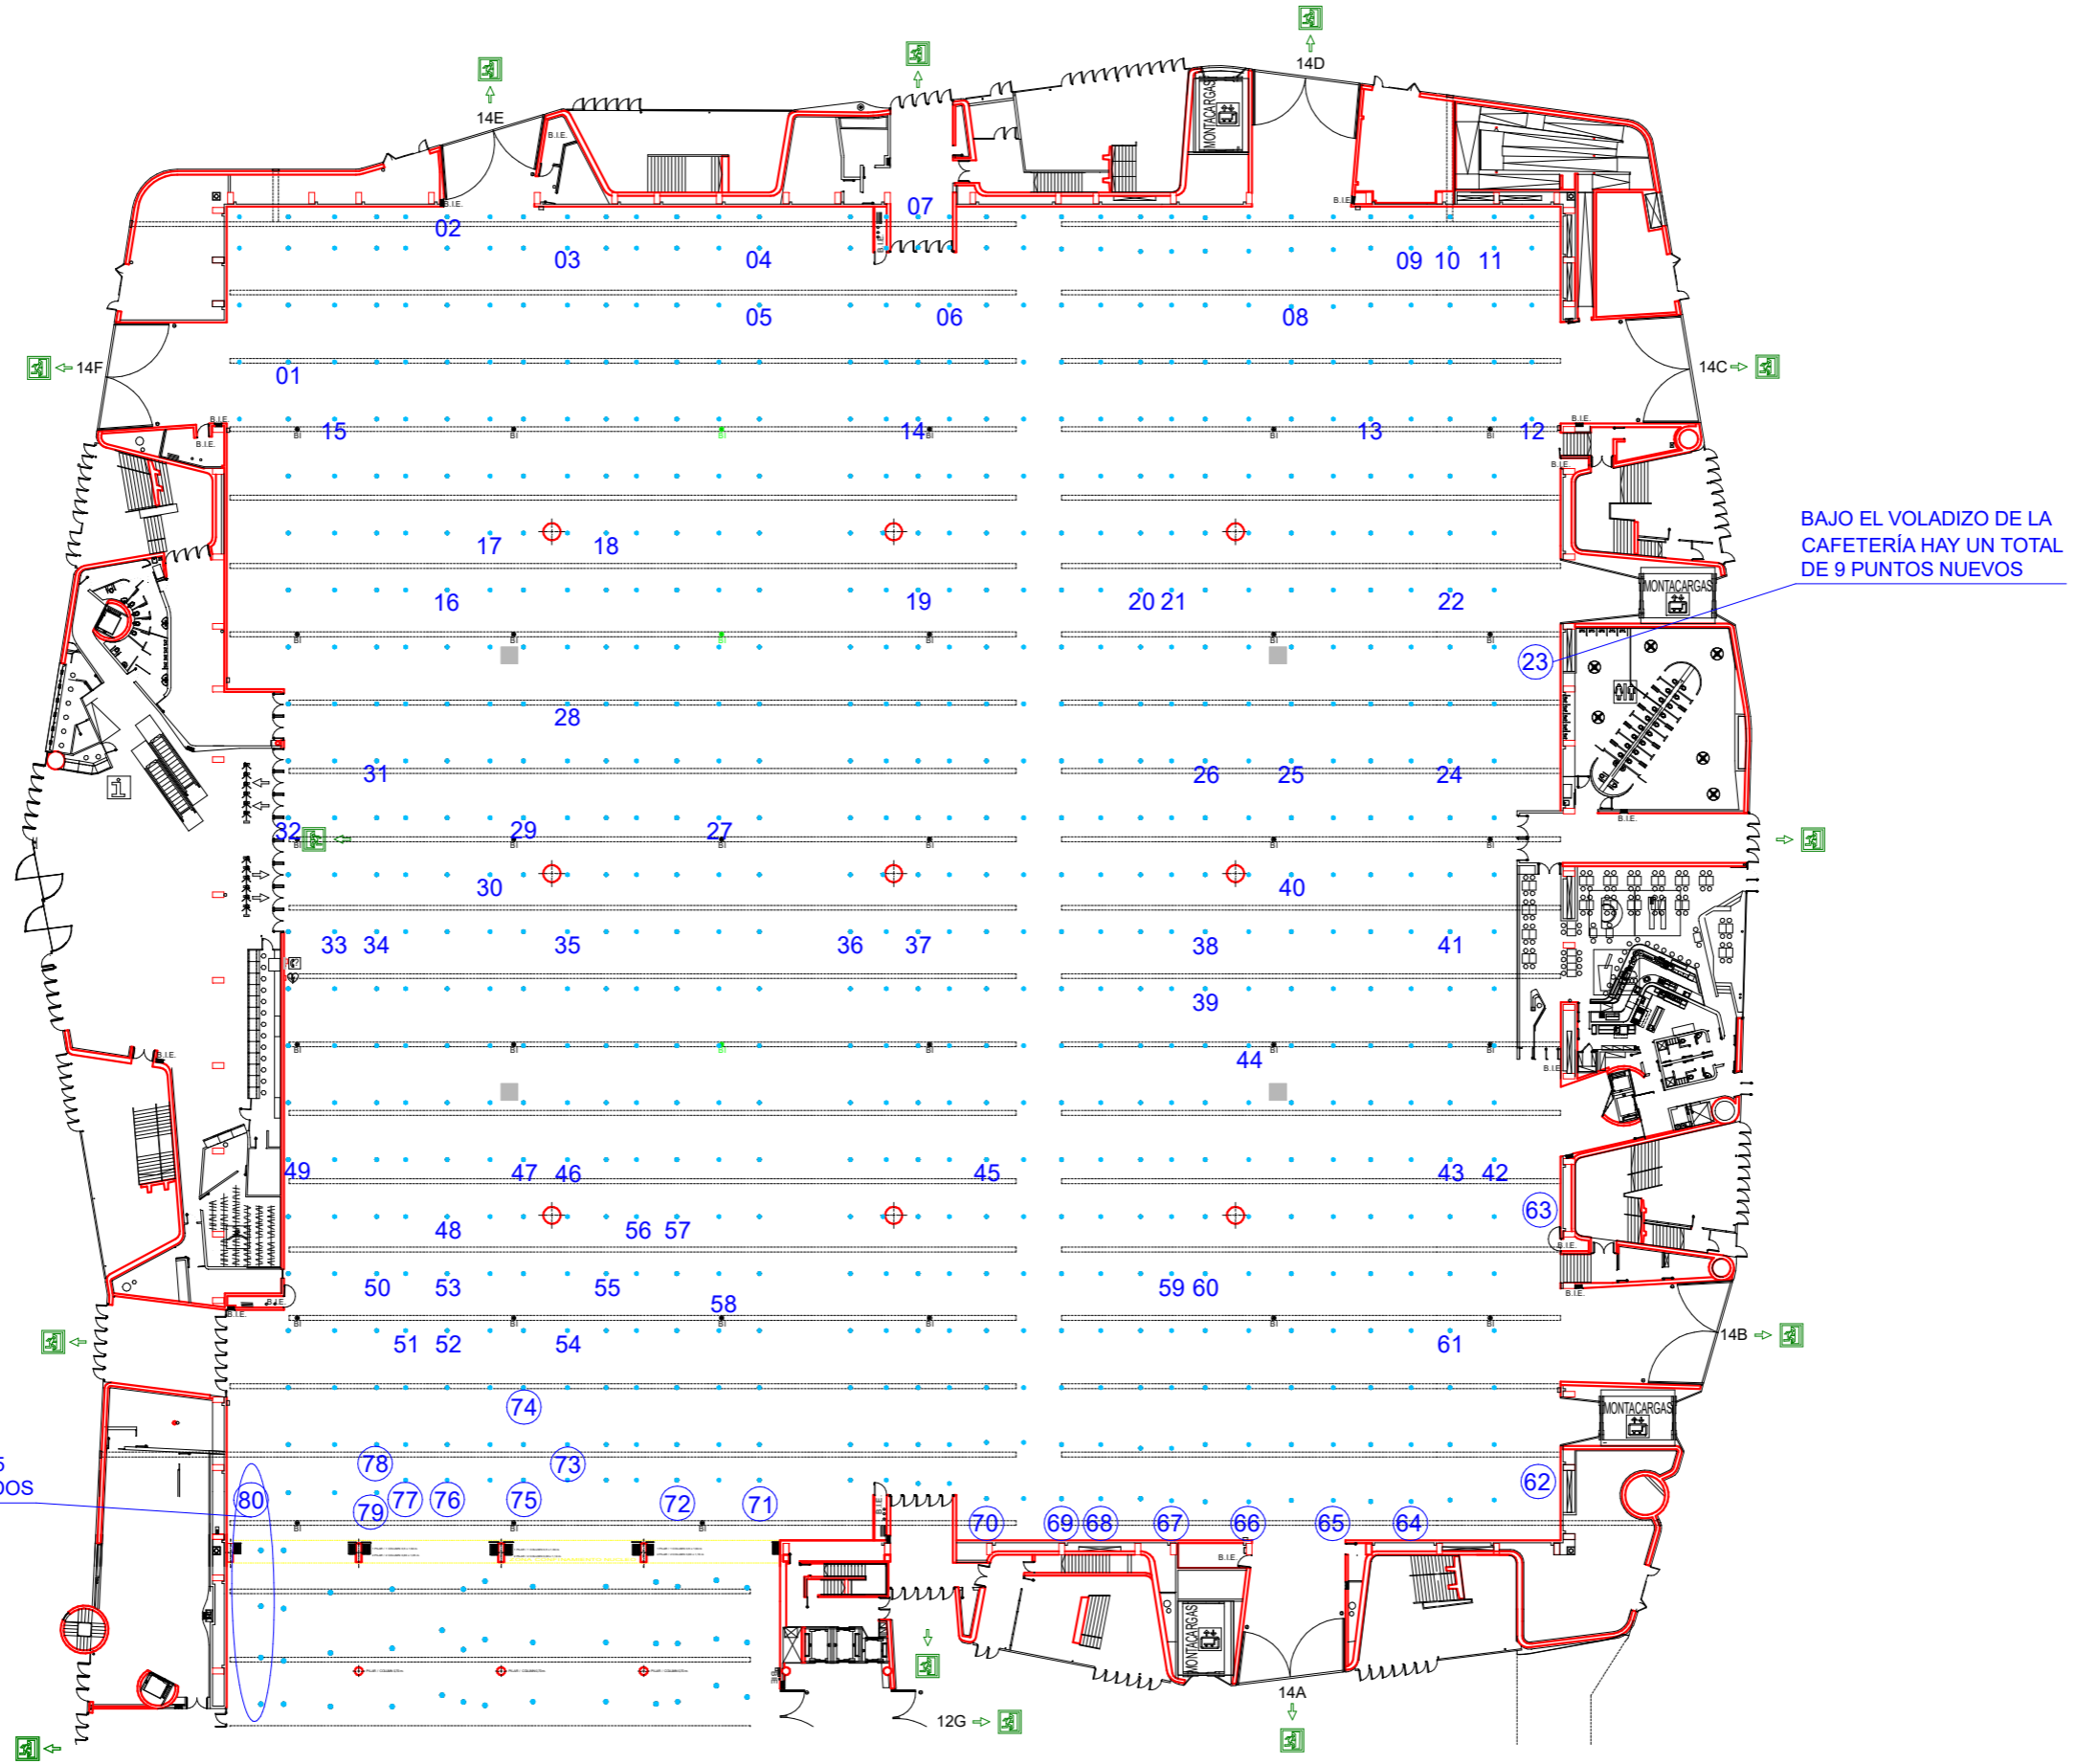
5.1 PABELLÓN 14.0 (VER PLANO ADJUNTO)

BAJO EL VOLADIZO DE LA CAFETERÍA HAY UN TOTAL DE 9 PUNTOS NUEVOS

EN ESTA ZONA HAY 5 PUNTOS NO ALINEADOS

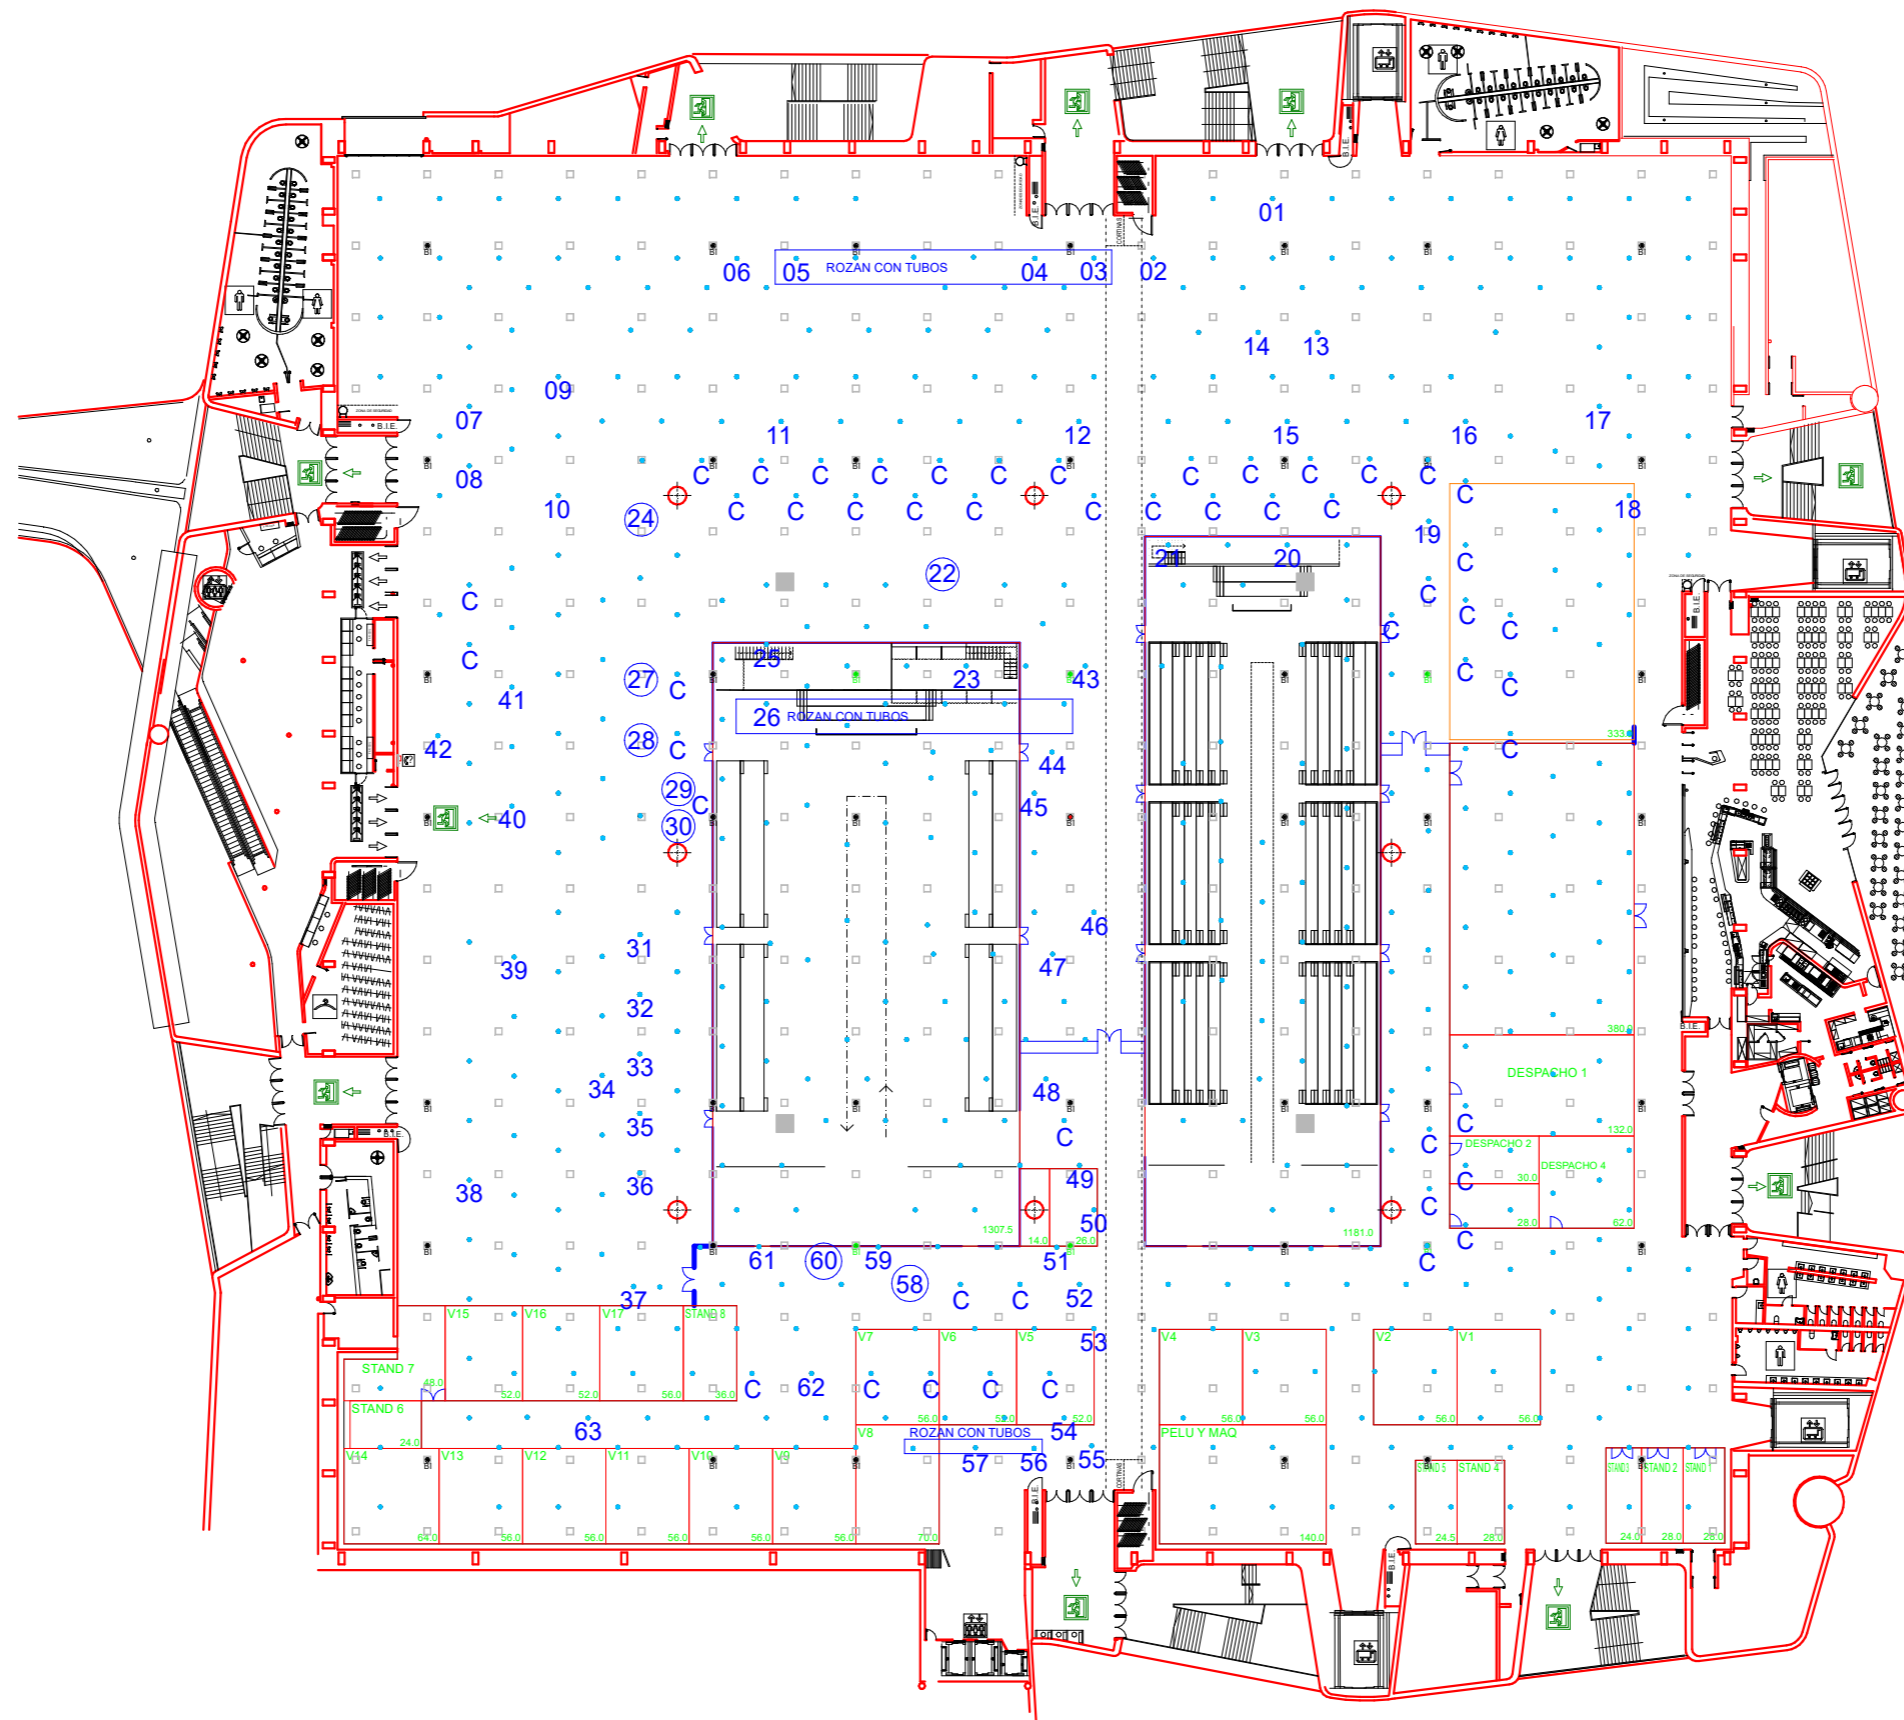
5.2 PABELLÓN 14.1 (VER PLANO ADJUNTO)

C ROZA EN CORREA DE CUBIERTA
