LOCAL 28 / I-PABE-006-CAF
UBICACIÓN: PTA BAJA - PABELLÓN 6 ZONA FONDO

LOCAL 28 / I-PABE-006-CAF

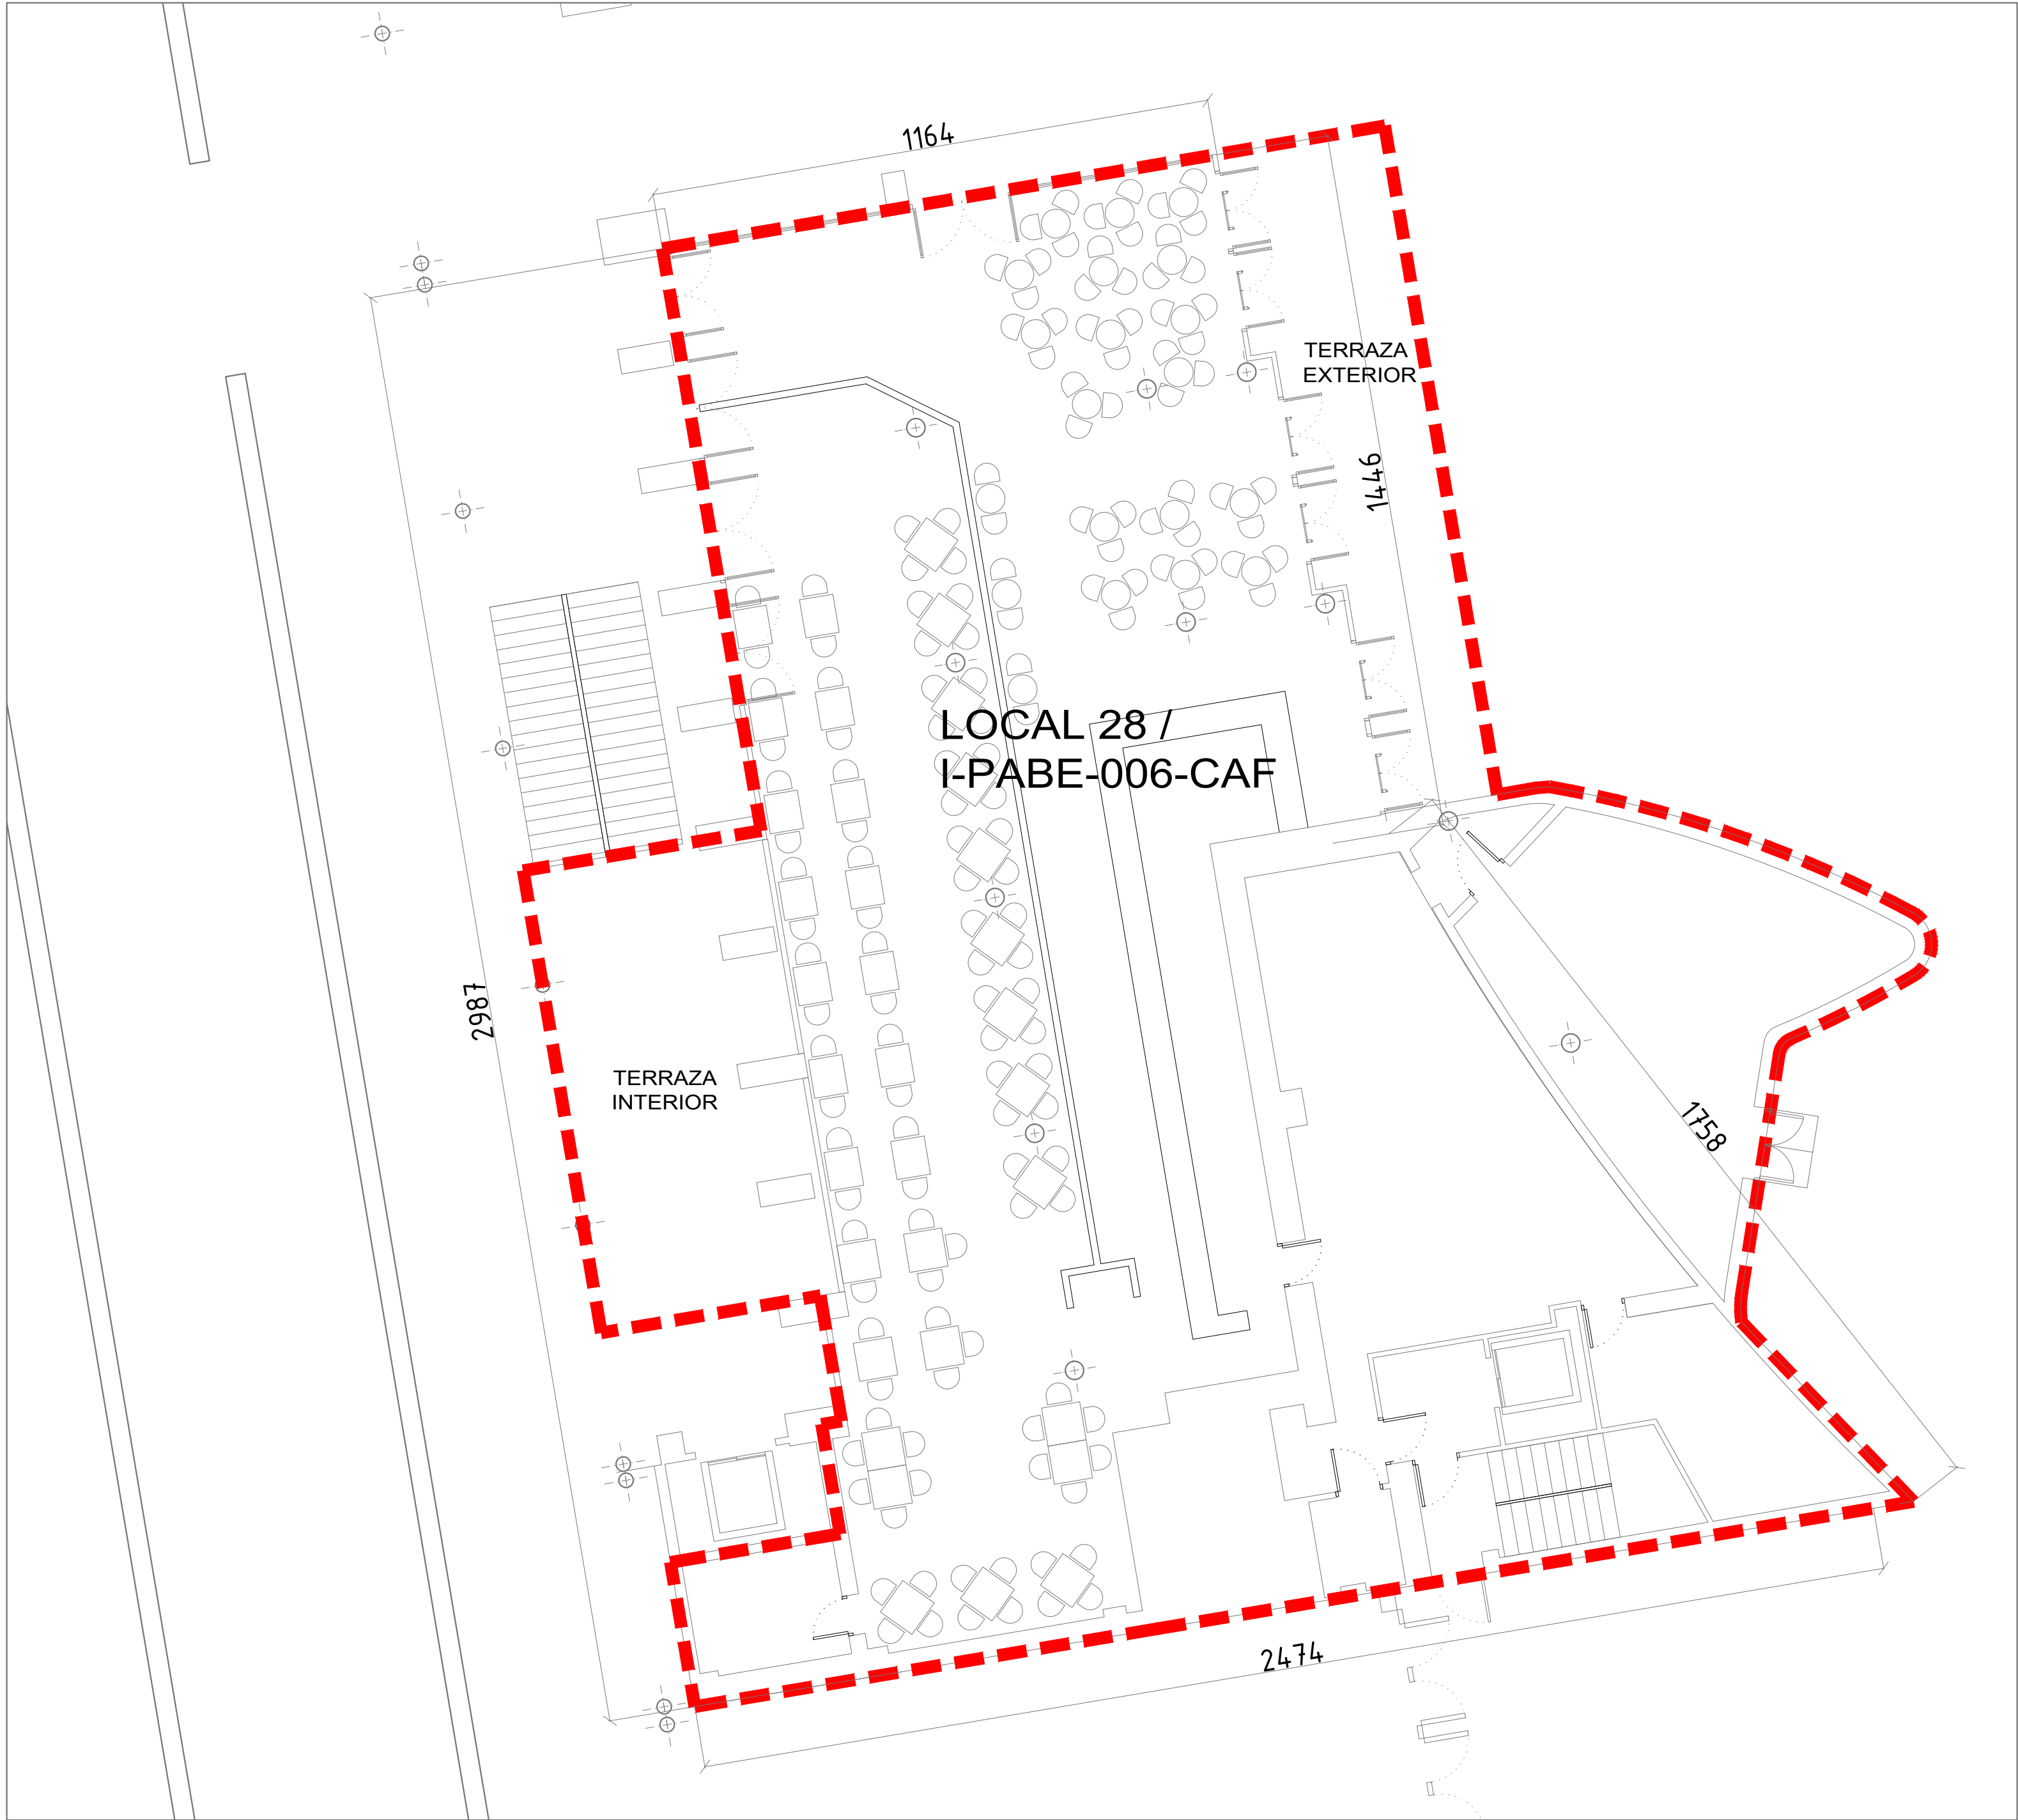
ESTADO ACTUAL

CUADRO DE SUPERFICIES

ZONA DE PÚBLICO	285.38 m2
BARRA	36.02 m2
ZONA TÉCNICA	184.19 m2
TERRAZA INTERIOR	48.45 m2
TERRAZA EXTERIOR	41.22 m2
SUPERFICIE CONSTRUIDA:	479.30 m2

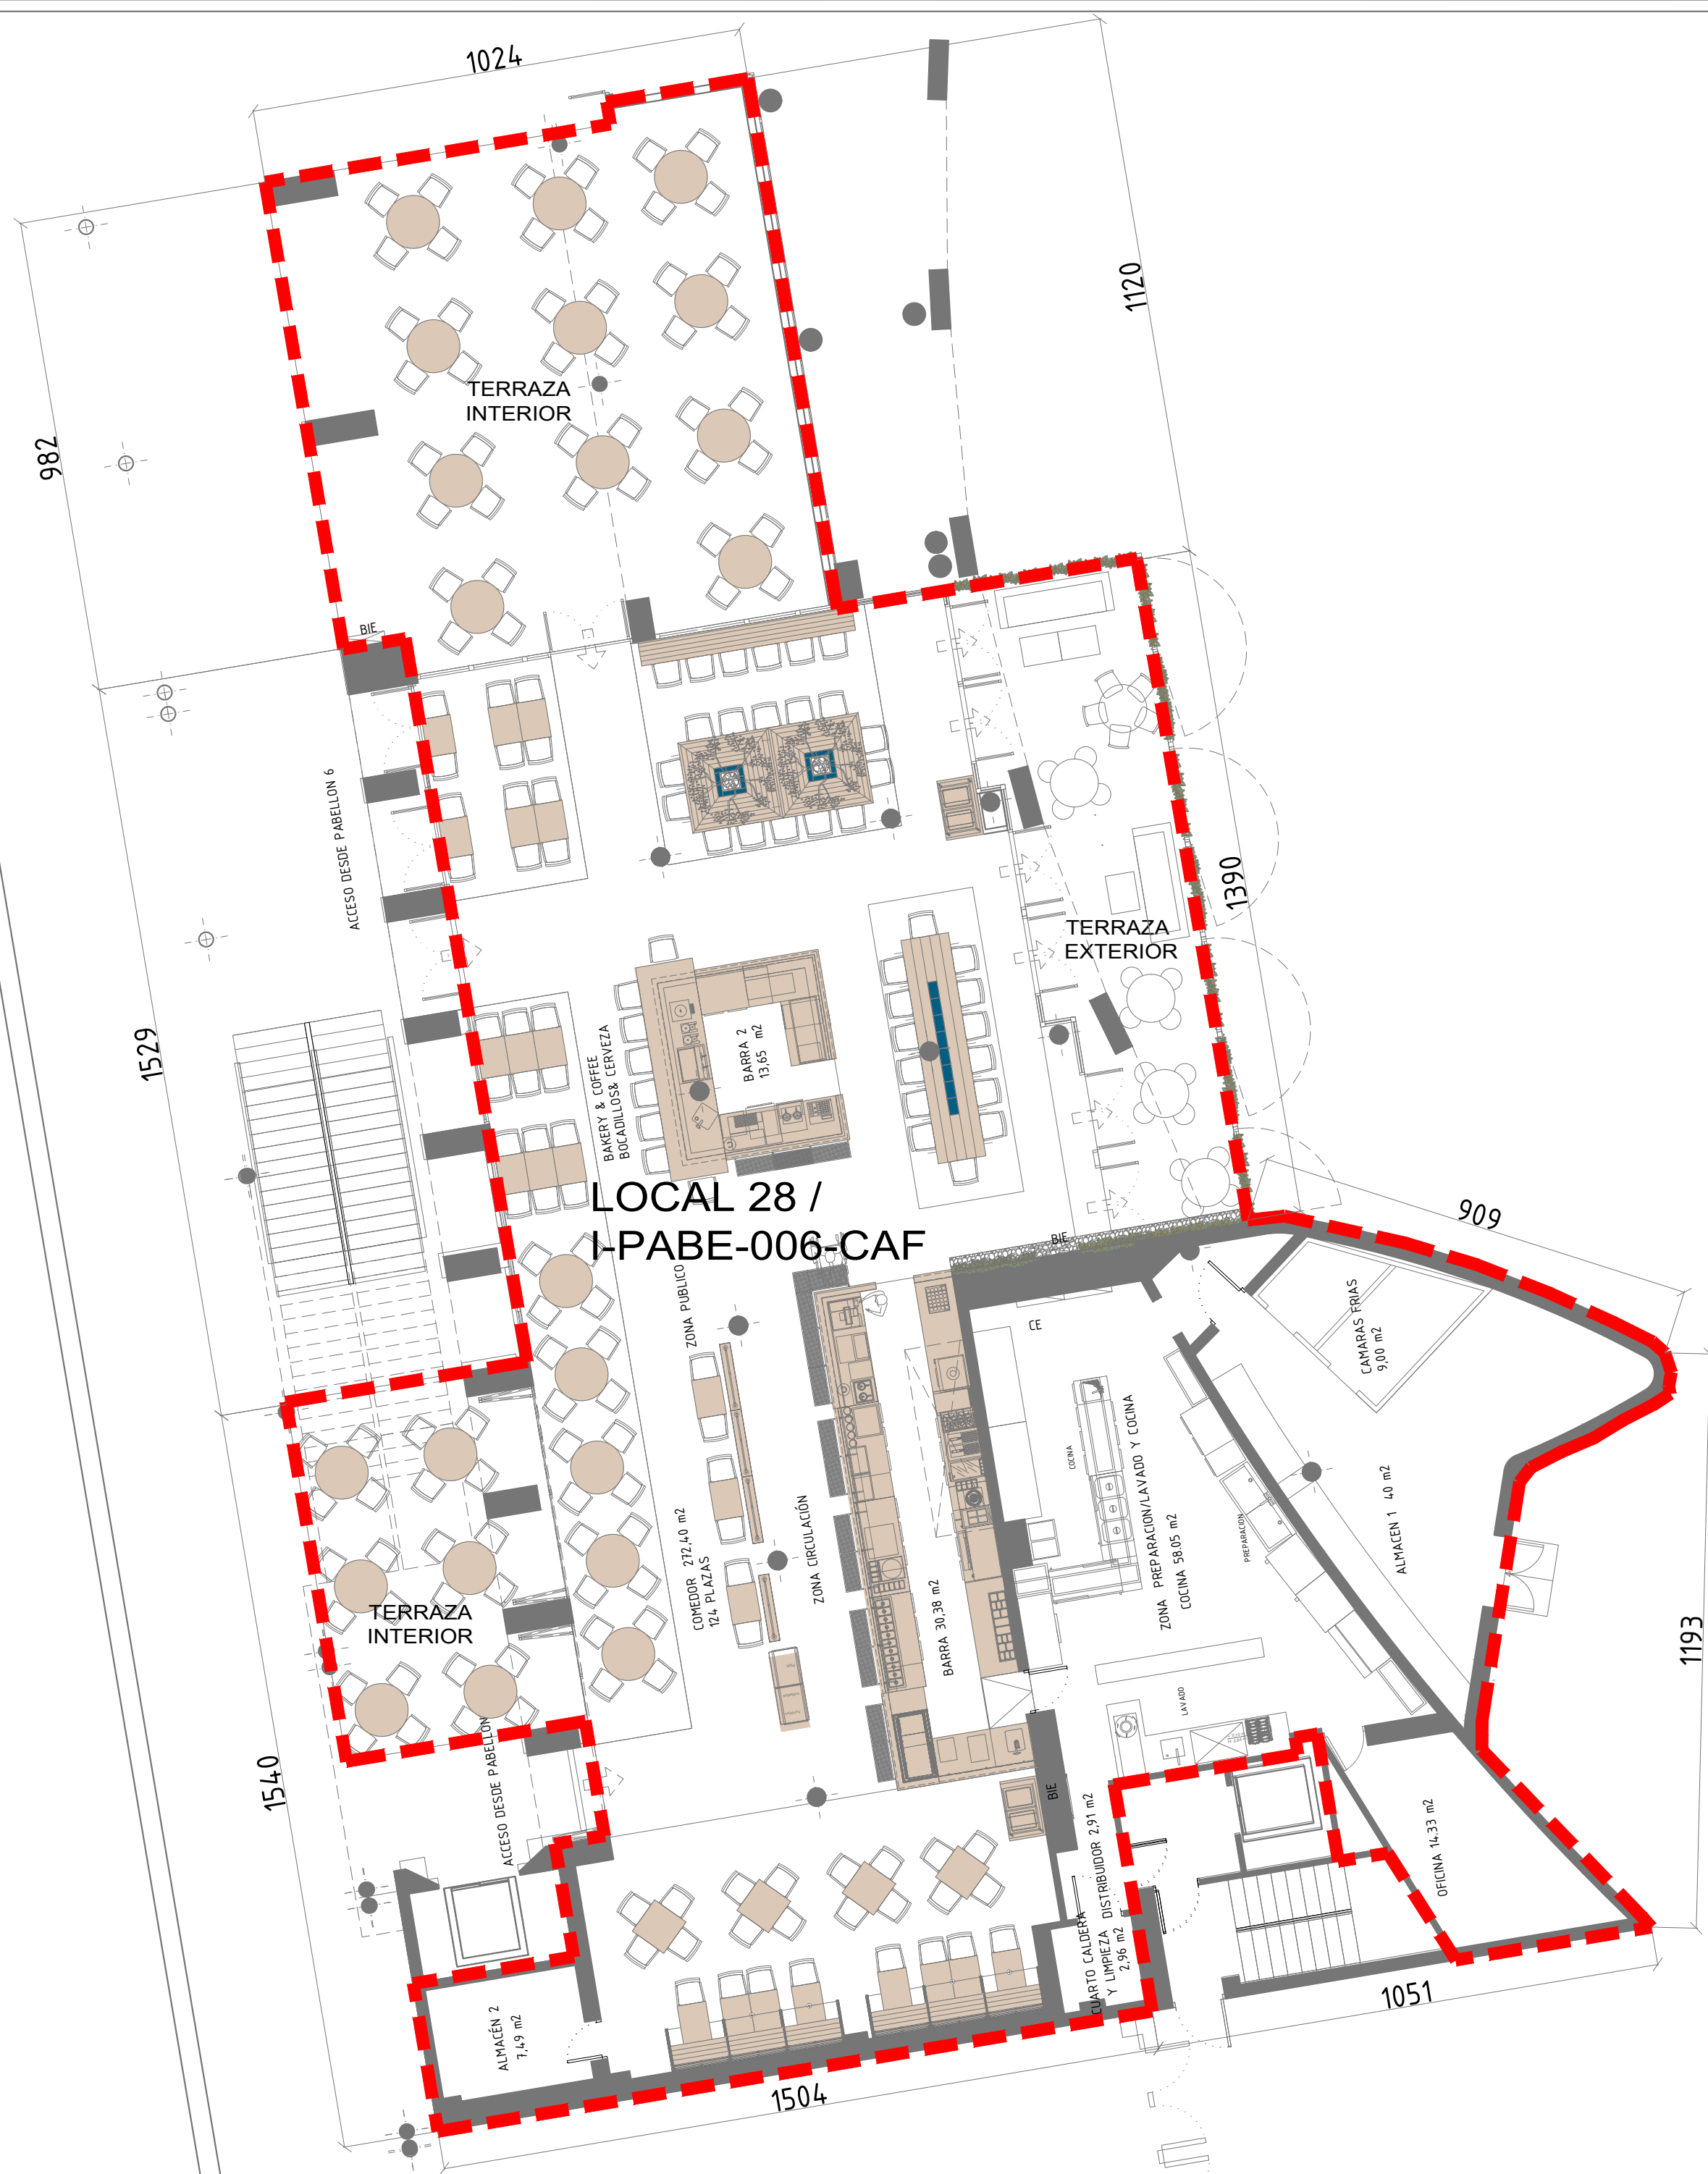
ESTDO REFORMADO

CUADRO DE SUPERFICIES

SALA	272.40 m2
BARRA	30.38 m2
BARRA 2	13.65 m2
COCINA	58.05 m2
ALMACÉN 1	40.00 m2
C.LIMPIEZA-CALDERA	2.96 m2
ALMACÉN 2	7.49 m2
CAMARA FRIA	9.31 m2
OFICINA	14.33 m2
DISTRIBUIDOR	2.92 m2
TERRAZA INTERIOR 1	36.59 m2
TERRAZA INTERIOR 2	105.08 m2
TERRAZA EXTERIOR	47.84 m2
SUPERFICIE CONSTRUIDA:	479.30 m2
