LOCAL 16 / I-OS00-NPR-CNE-CFE
UBICACIÓN: PTA PRIMERA EDIFICIO
OFICINAS SUR

ESTADO ACTUAL
LOCAL 16 / I-OS00-NPR-CNE-CFE

ESTADO REFORMADO
LOCAL 16 / I-OS00-NPR-CNE-CFE

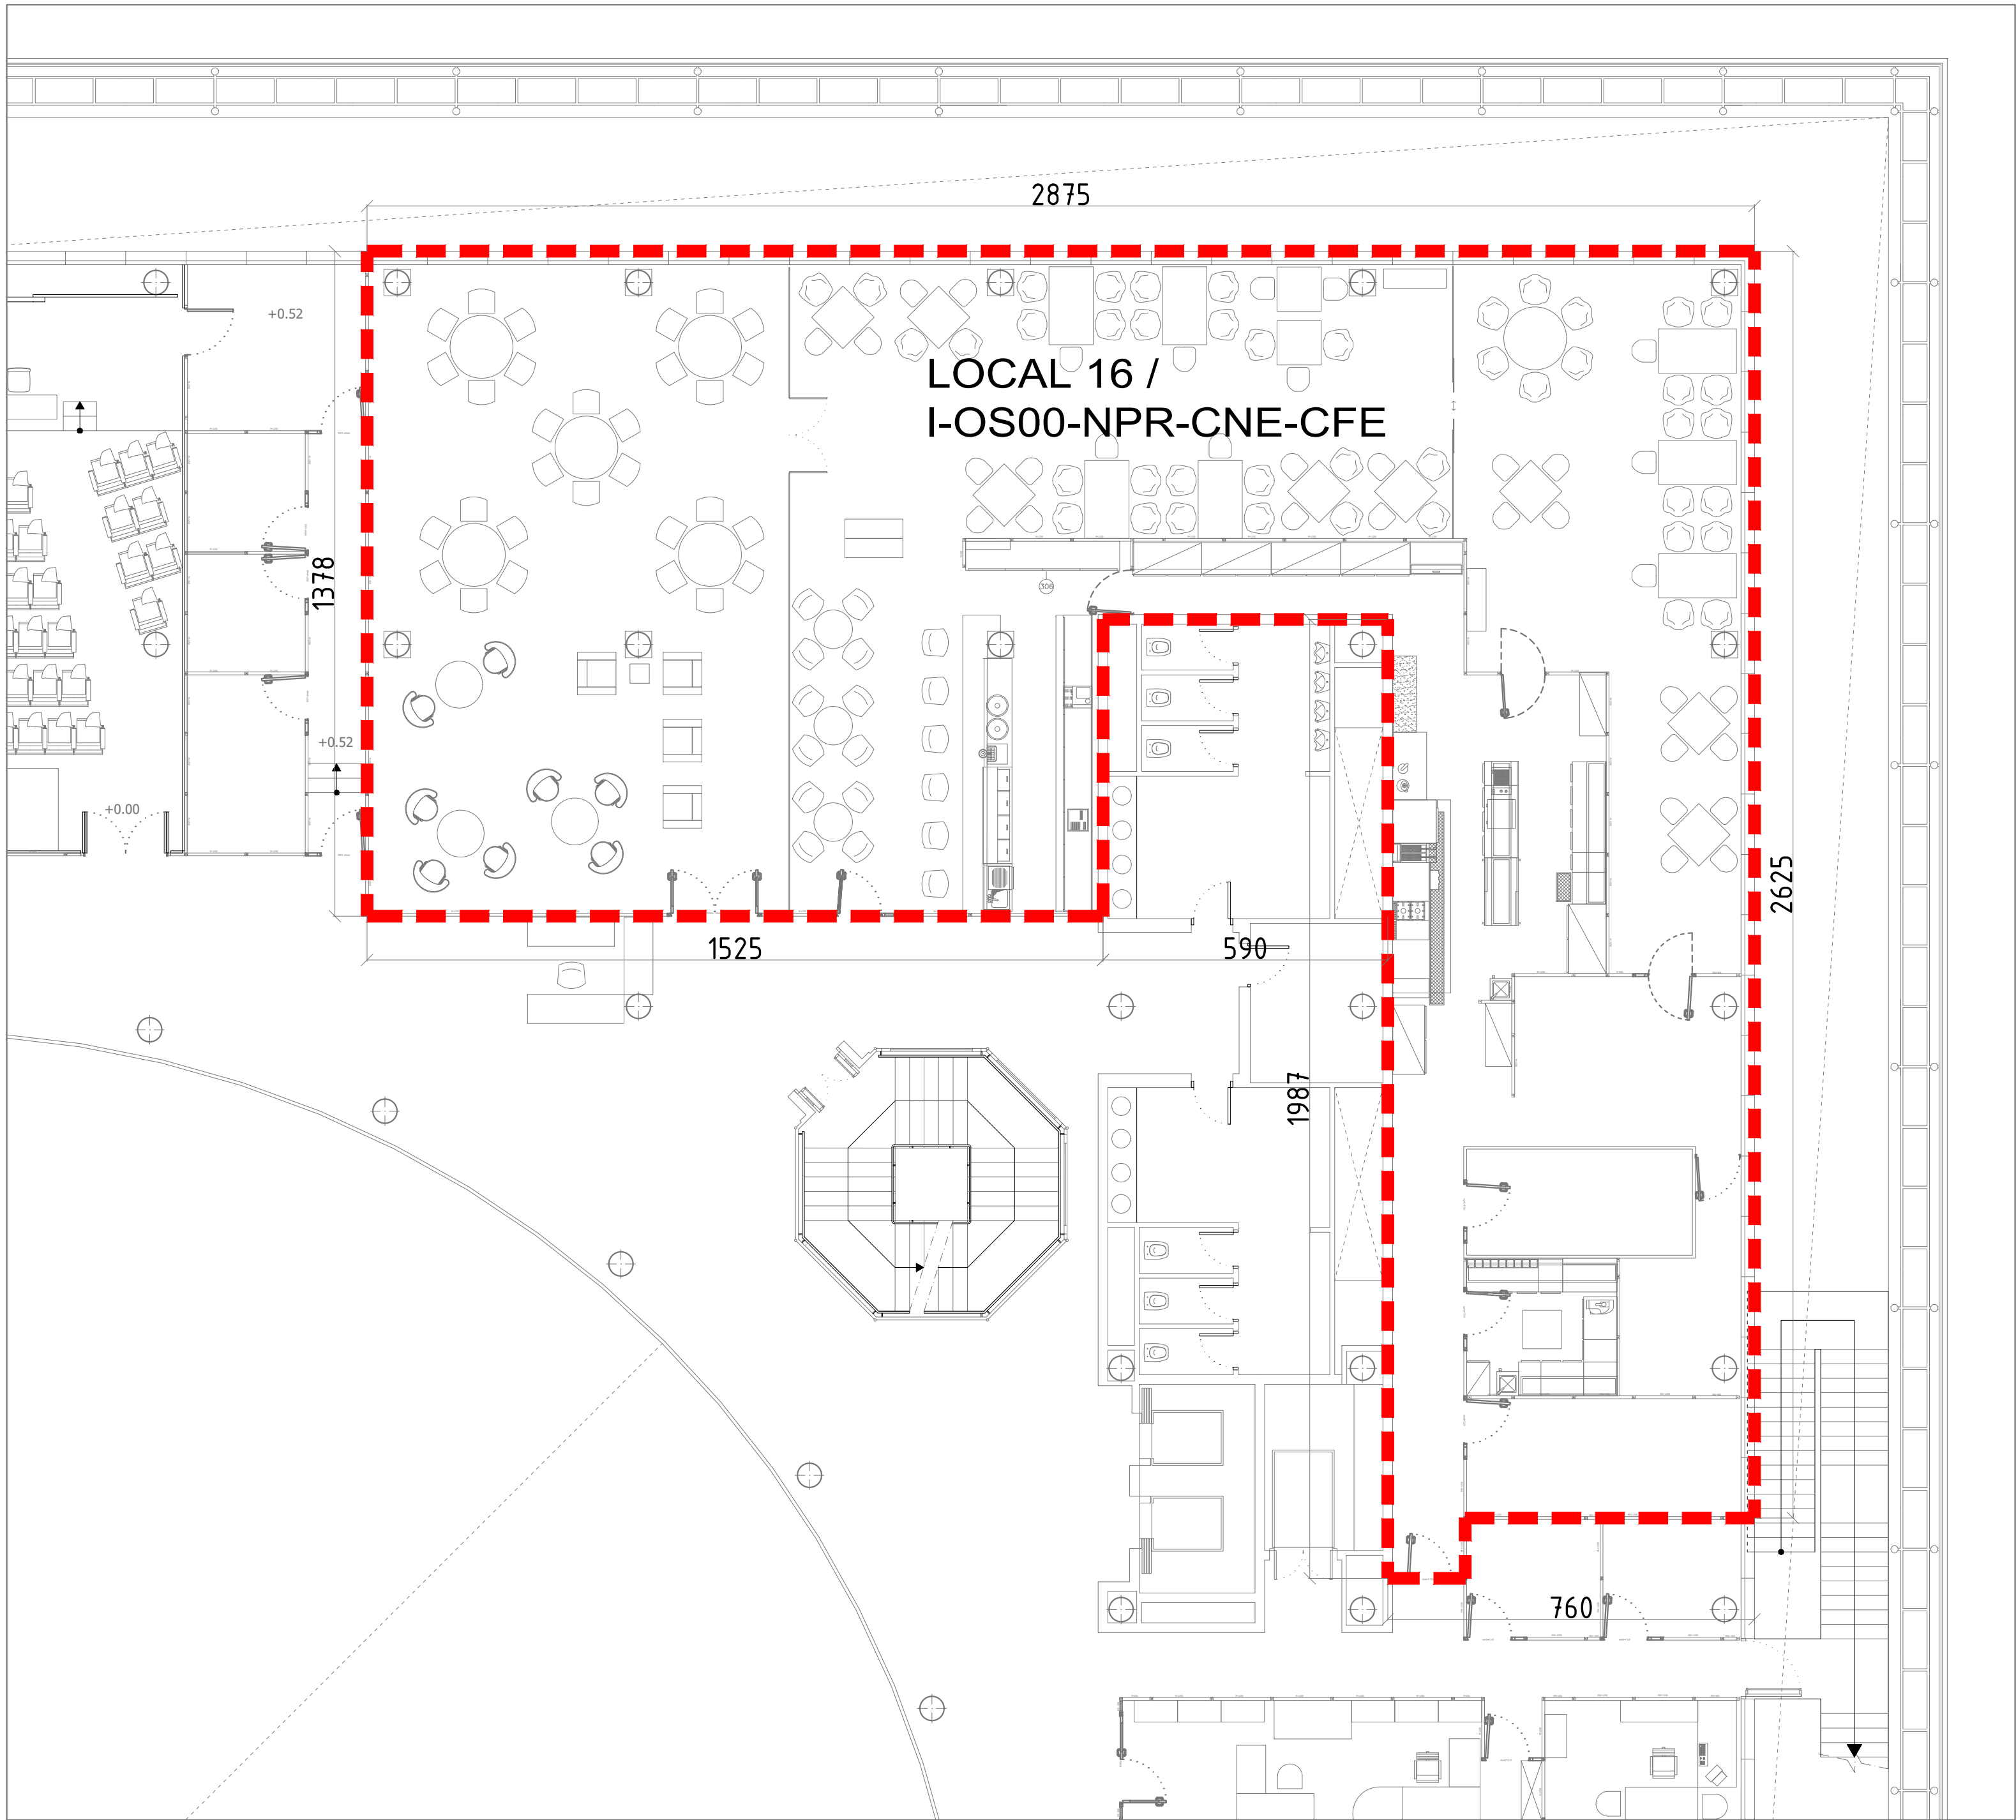
ZONA DE PÚBLICO	293.00 m2
BARRA	34.55 m2
ZONA TÉCNICA	129.15 m2

SUPERFICIE CONSTRUIDA: 456.70 m2
