LOCAL 29 / I-PABE-009-NPB-RTN
UBICACIÓN: PTA BAJA - PABELLÓN 9 ZONA FONDO - NORTE

ESTADO REFORMADO

| | INSTALACIÓN DE BAJA TENSIÓN | | |

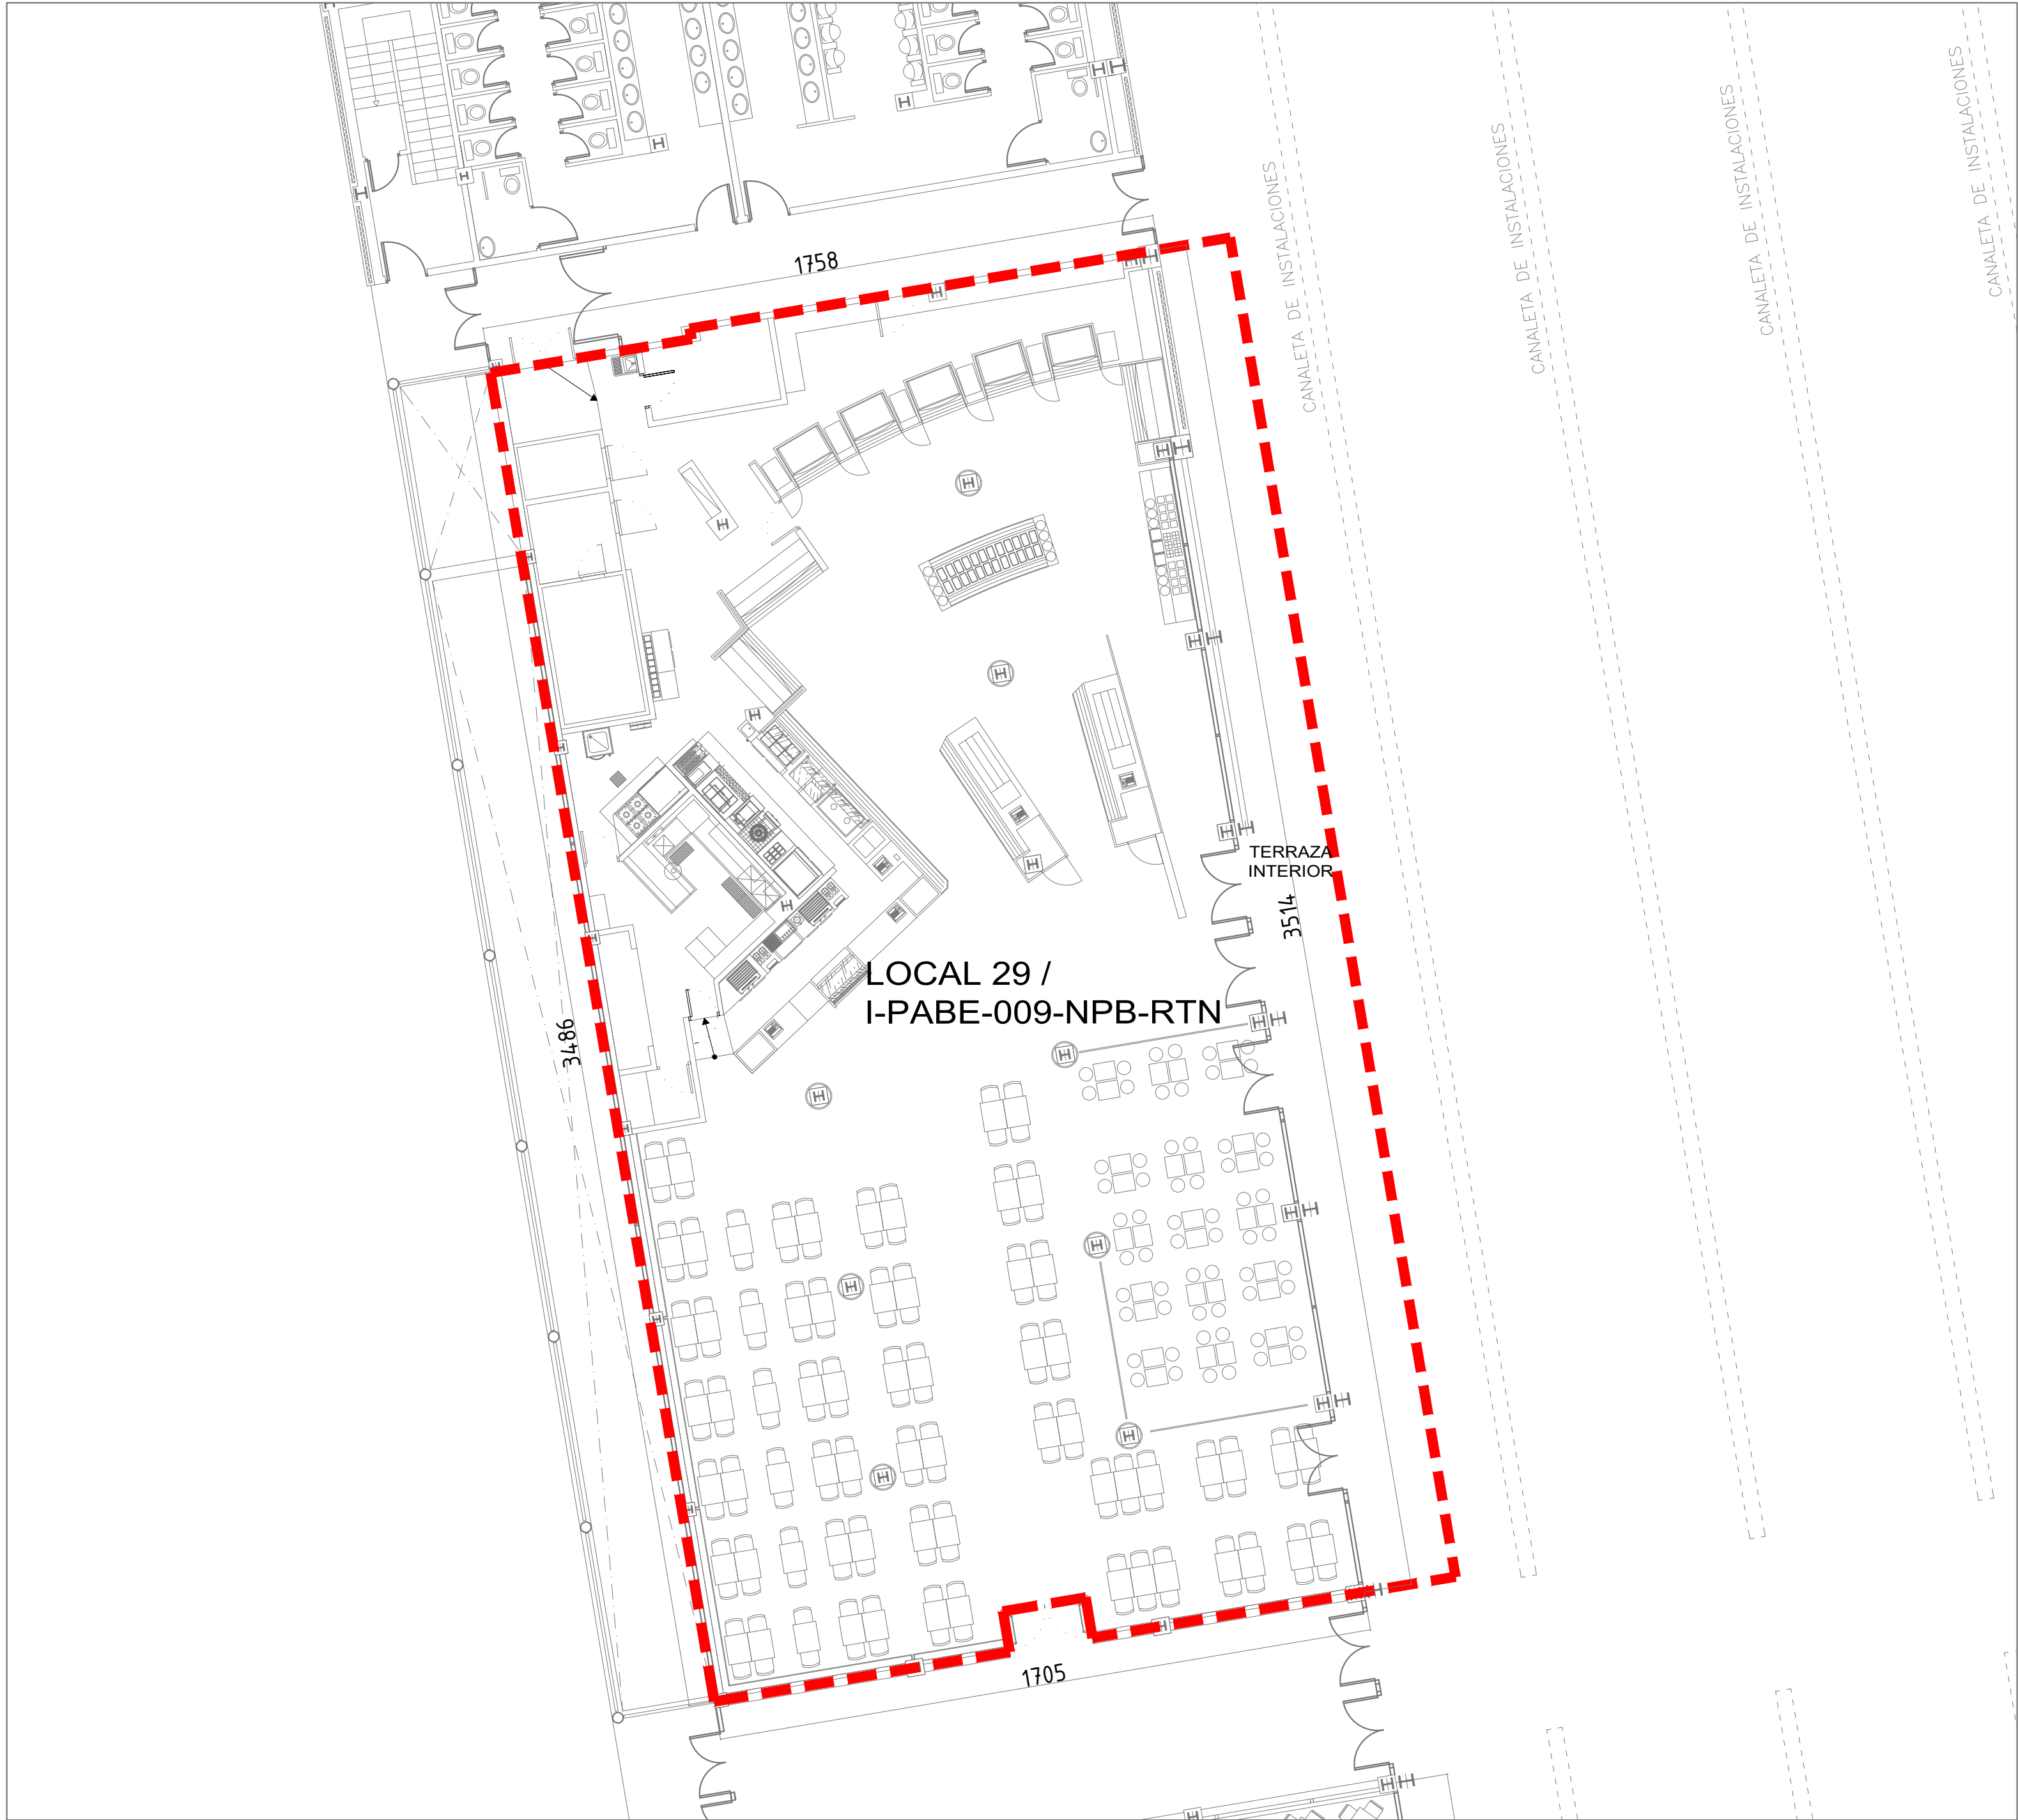
| CUADRO DE SUPERFICIES | |
|---|---|
| ESTADO ACTUAL | |
| ZONA DE PÚBLICO | 443.48 m2 |
| BARRA | 33.24 m2 |
| ZONA TÉCNICA | 121.54 m2 |
| TERRAZA INTERIOR | 81.48 m2 |
| SUPERFICIE CONSTRUIDA: | 598.25 m2 |
