LOCAL 01 / I-AREC-N46-5GY nueva creación
UBICACIÓN: PTA BAJA - AVENIDA SALA GOYA

LOCAL 02 /
UBICACIÓN: PTA BAJA - AVENIDA
FOOD COURT

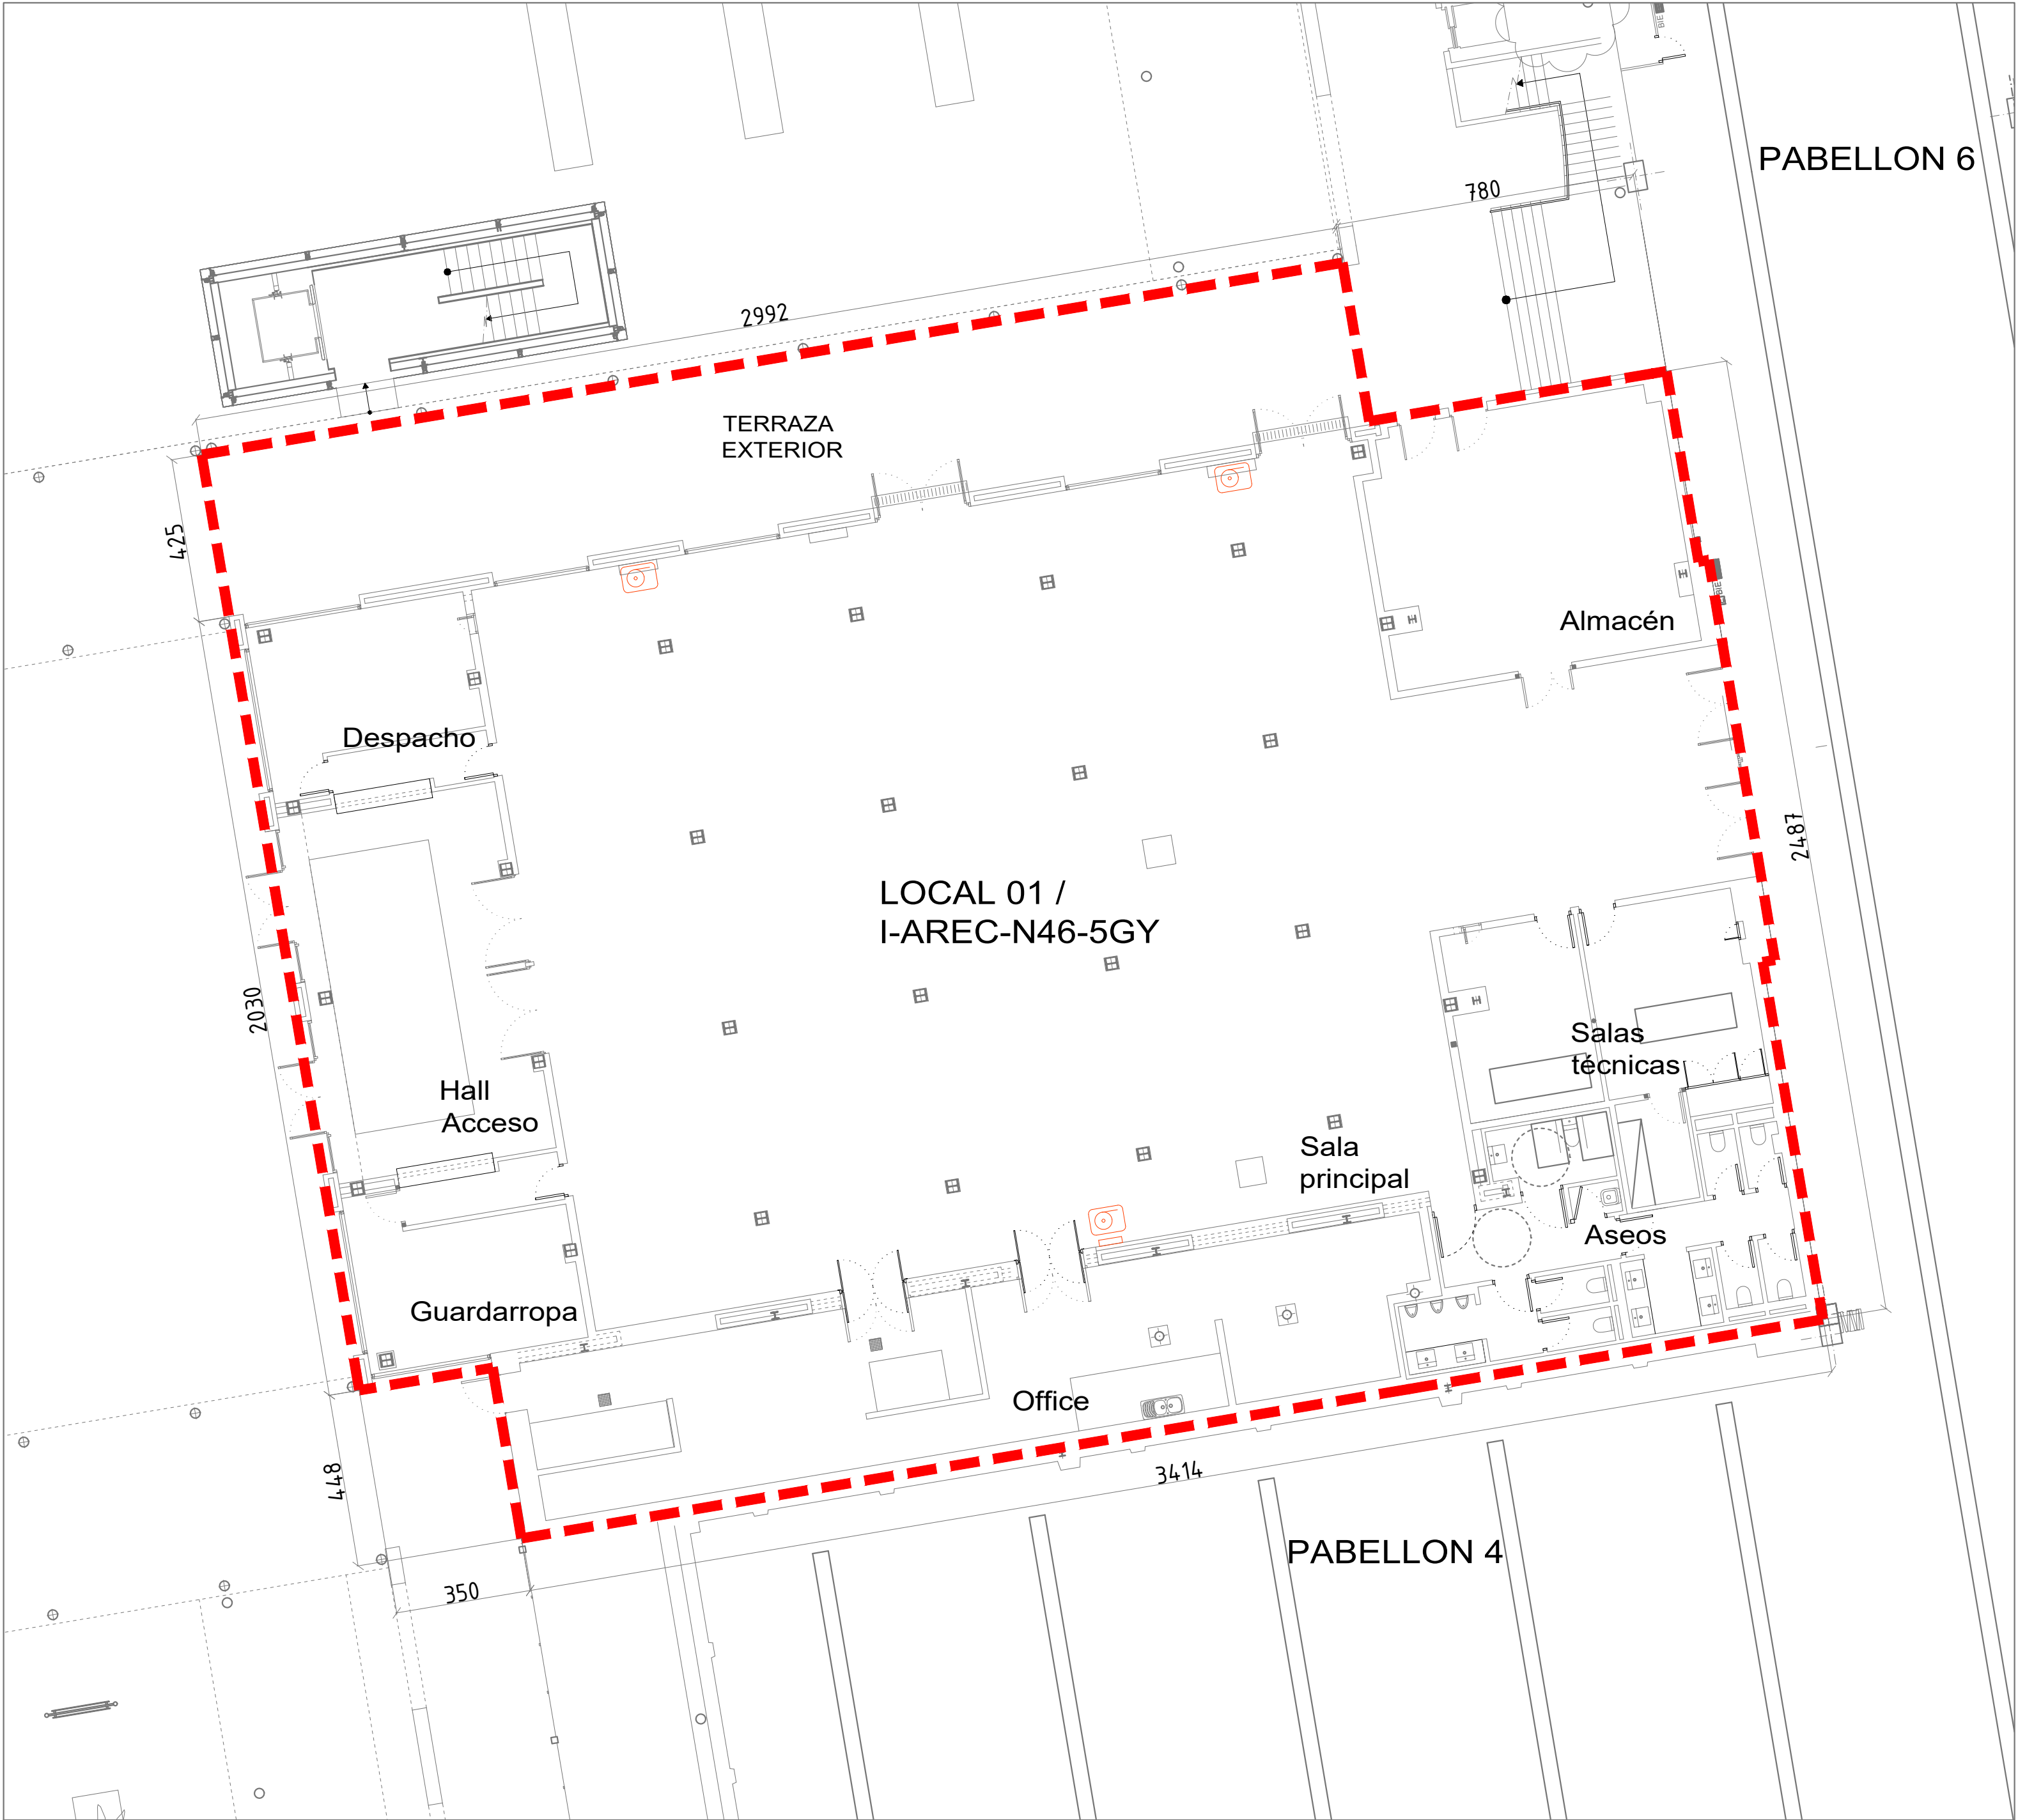
I-AREC-N46-SGY		
	Nota: el local dispone de sectorización entre cocina y sala		
	INSTALACIÓN DE BAJA TENSIÓN		
	ACOMETIDA Y PROTECCIONES	General	400A
		Grupo electrógeno (servicios mínimos)	80A
	CONTADORES	Analógicos	
	CUADRO ELÉCTRICO	Del general cuelgan 3 subcuadros (con selectividad entre cuadro principal y subcuadros)	
		IGA 2 - 100A	Subcuadro 2 - 80A
		IGA 3 - 100A	Subcuadro 3 - 80A
		IGA 4 - 125A	Subcuadro 4 - 100A
	INSTALACIÓN DE GAS		
	ACOMETIDA	NO HAY	
	CONTADOR		
	DISPOSITIVOS		
	DETECCIÓN DE GAS		
	AGUA SANITARIA		
	CONTADOR	No se localiza	
	ACS	Sí. 1 termo de 100l	
	PCI		
	BIEs EN EL LOCAL	3	Puesto de control en cubierta
	ROCIADORES	Sí. En falso techo (excepto en cocina)	
		Existe pto. de prueba de final de línea de rociadores	
	DETECCIÓN	Detectores y pulsadores	Conectada al pabellón (Pb06)
	EXTINCIÓN DE CAMPANA	2 campanas con CO2	Cada campana con su central independiente, sondas de tª y pulsadores

CLIMATIZACIÓN		
	ROOFTOP	1ud. autónoma CIATESA compacta para sala	En cubierta
		Aire / aire (Frío y calor)	Cocina sin climatizar
	CONTADORES AGUA	No	
	VENTILACIÓN	Renovación de aire a través de la ud. de clima	No hay ventilación forzada
	EXTRACCIÓN		
	CAMPANAS	2 campanas en cocina y 1 de vahos	Sólo compensada 1 de cocina
	EXTRACTORES	En cubierta. No conductos EI30

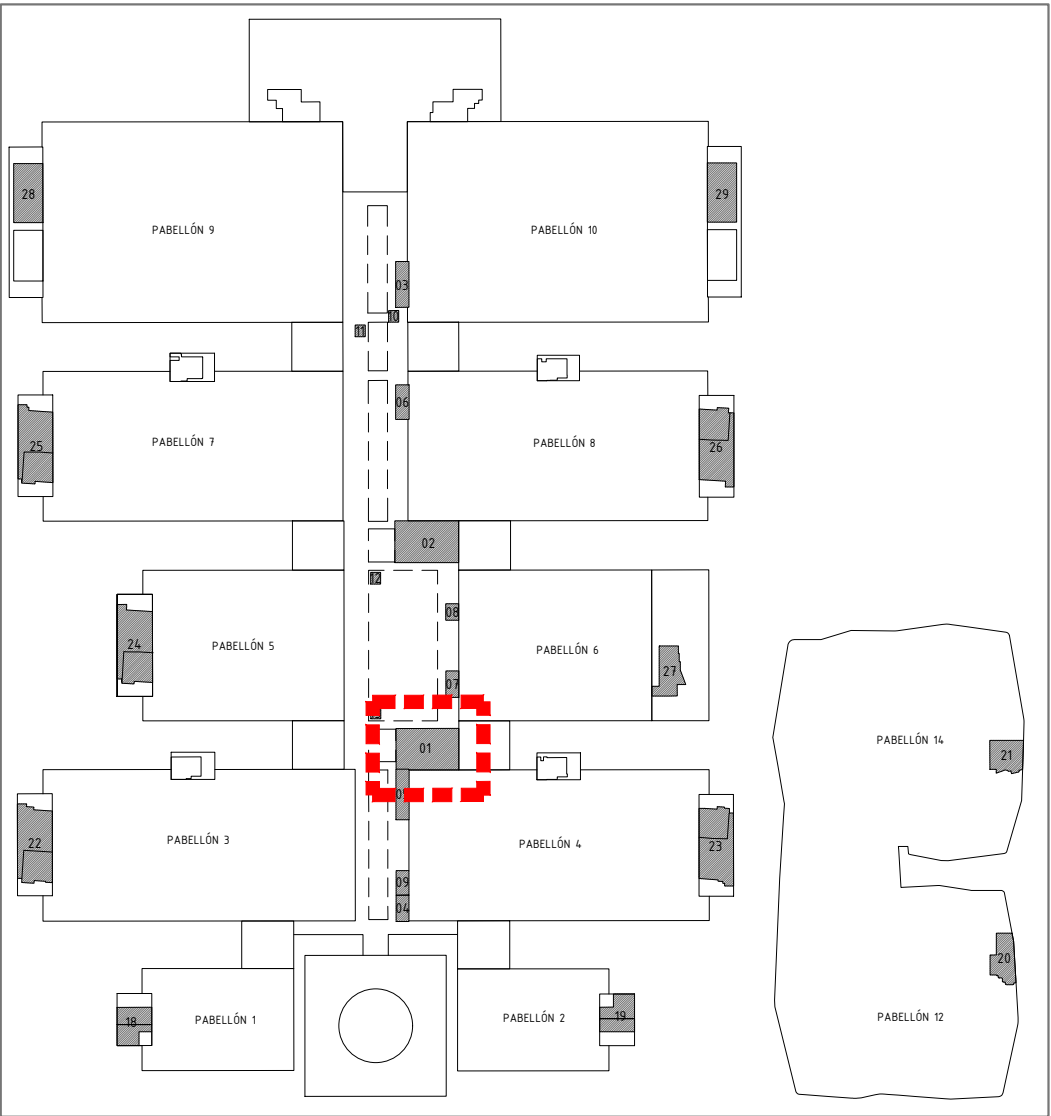
HALL ACCESO	59.99 m2
SALA PRINCIPAL	521.32 m2
DESPACHO	32.76 m2
GUARDARROPA	32.16 m2
OFFICE	111.77 m2
ASEOS	54.01 m2
SALAS TÉCNICAS	50.56 m2
ALMACÉN	59.02 m2
TERRAZA EXTERIOR	127.11 m2

SUPERFICIE CONSTRUIDA	921.61 m2
SUPERFICIE TOTAL	948.70 m2

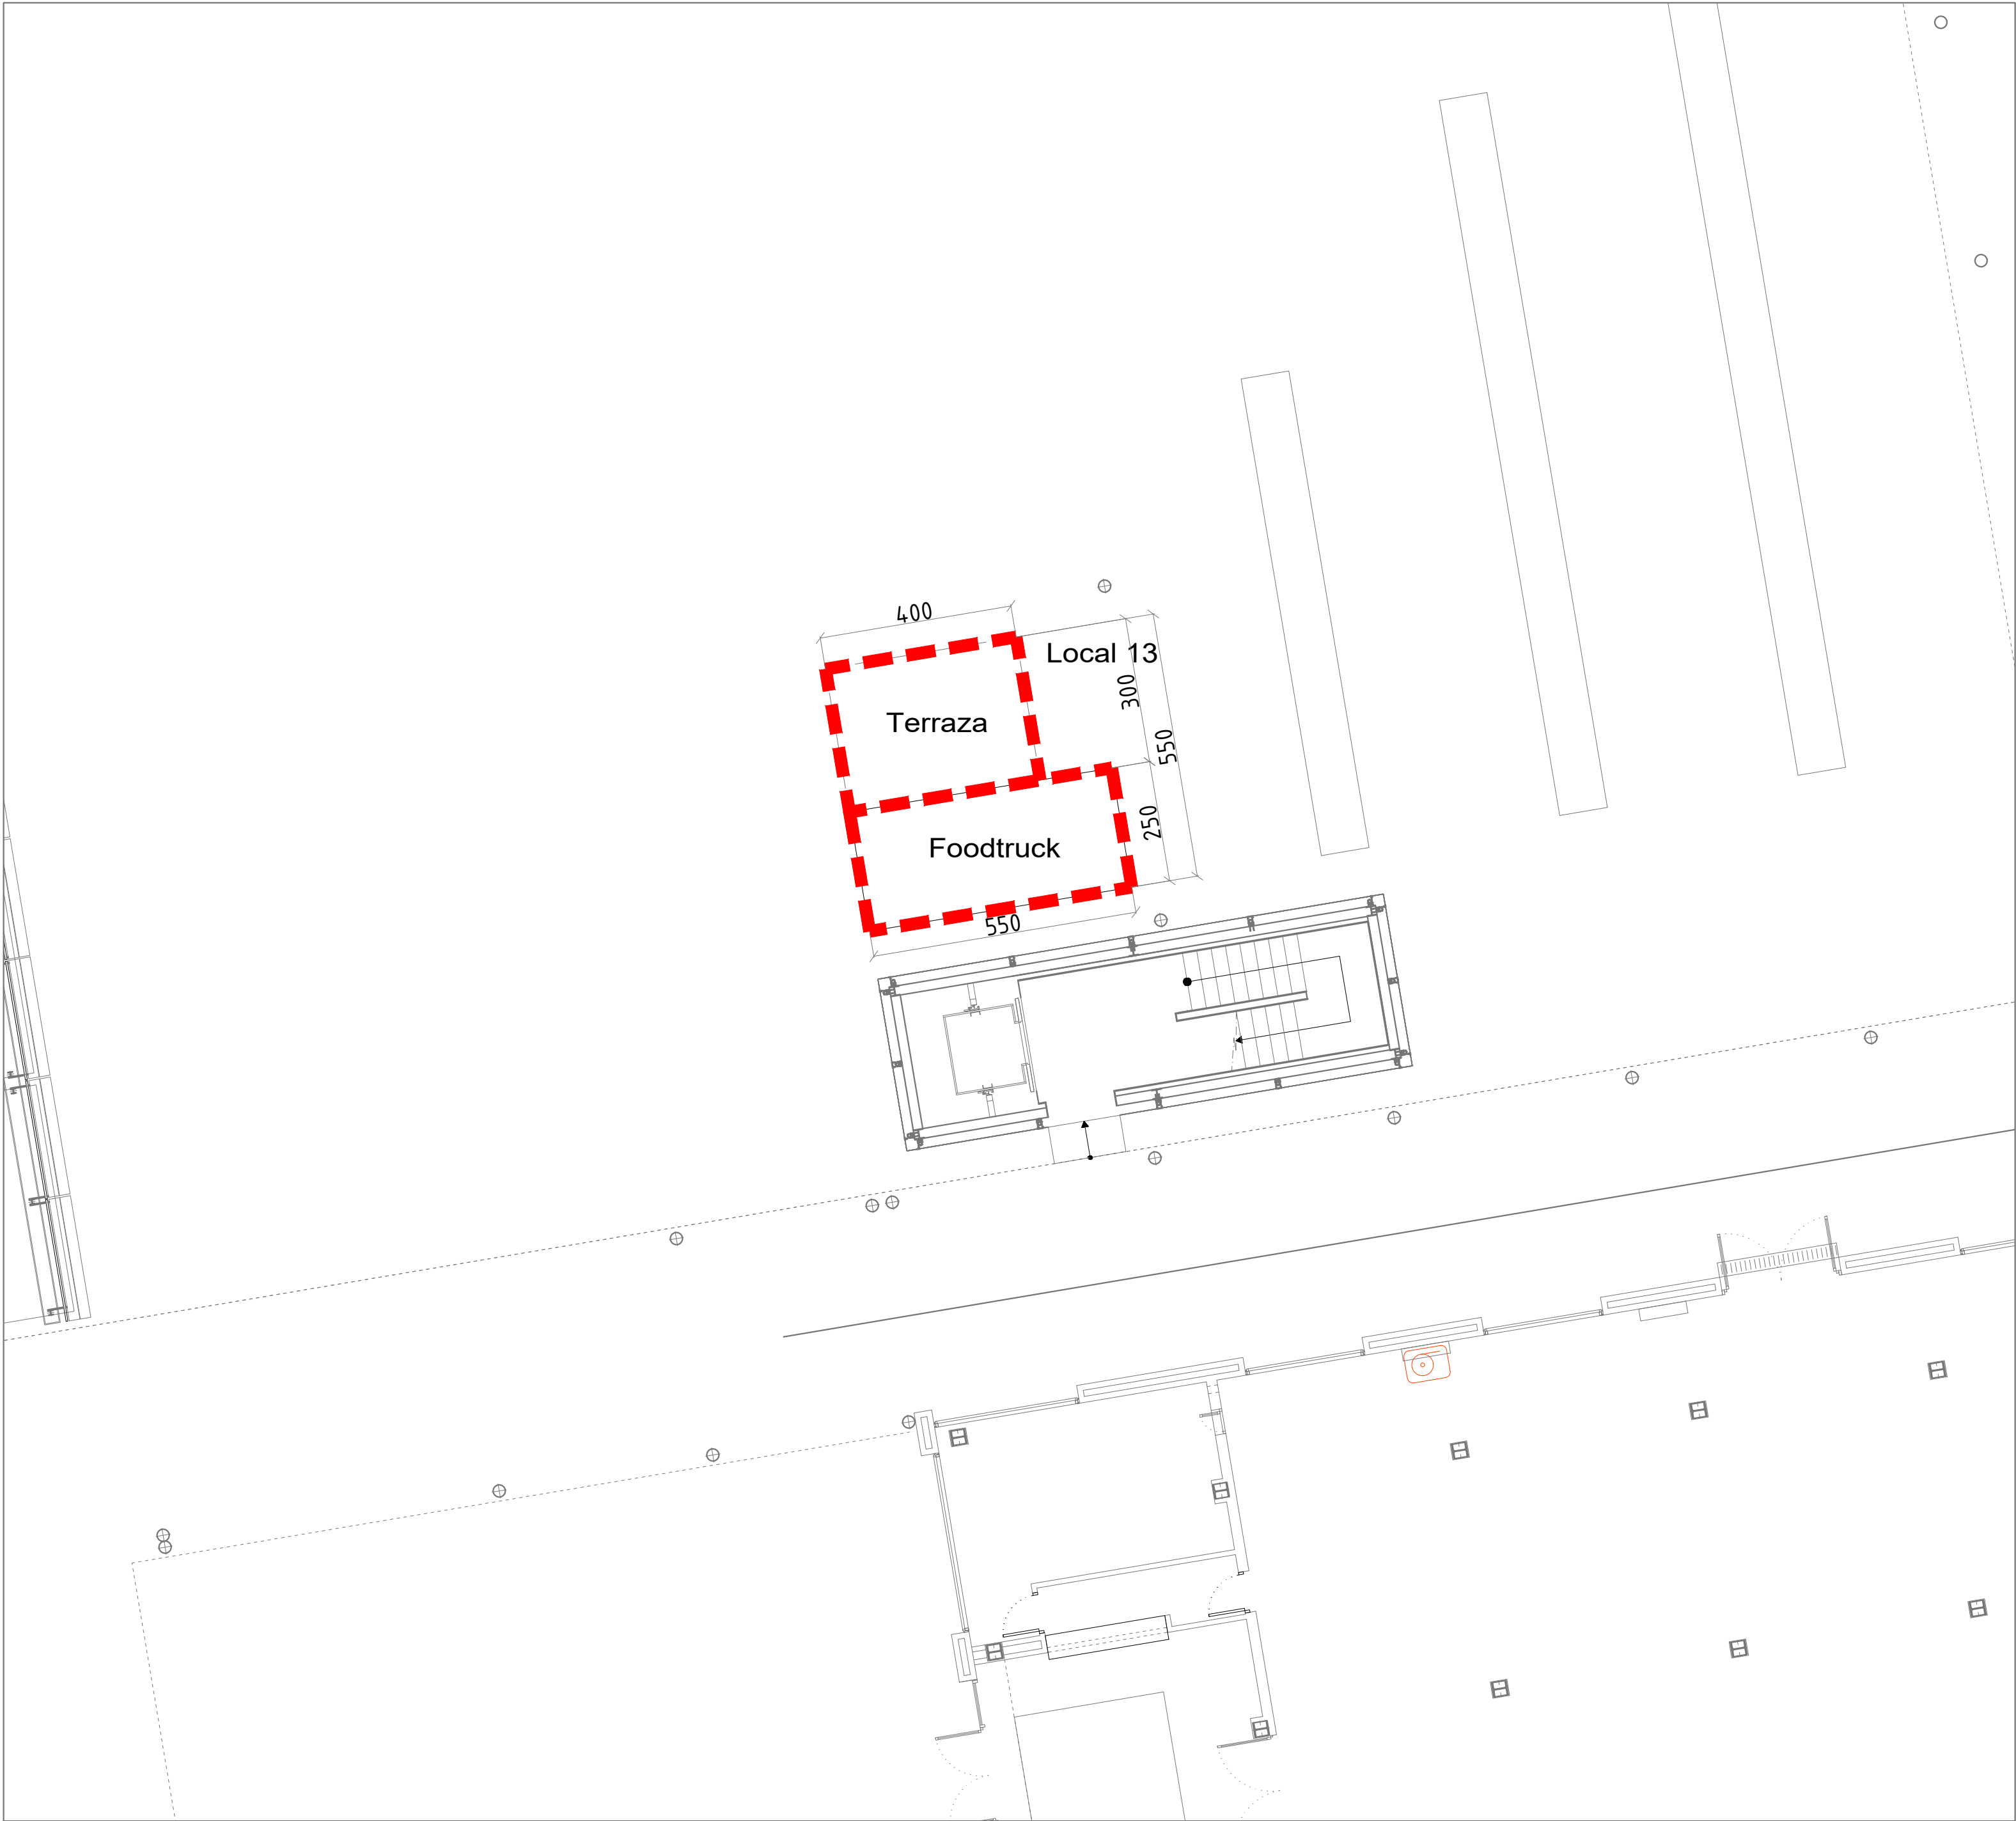
LOCAL 13 (FOODTRUCK) nueva creación
UBICACIÓN: PTA BAJA - AVENIDA
ACCESO A PABELLÓN 5 SUR

LOCAL 13	
FOODTRUCK	13.75 m2
TERRAZA	12.00 m2
SUPERFICIE TOTAL	25.75 m2

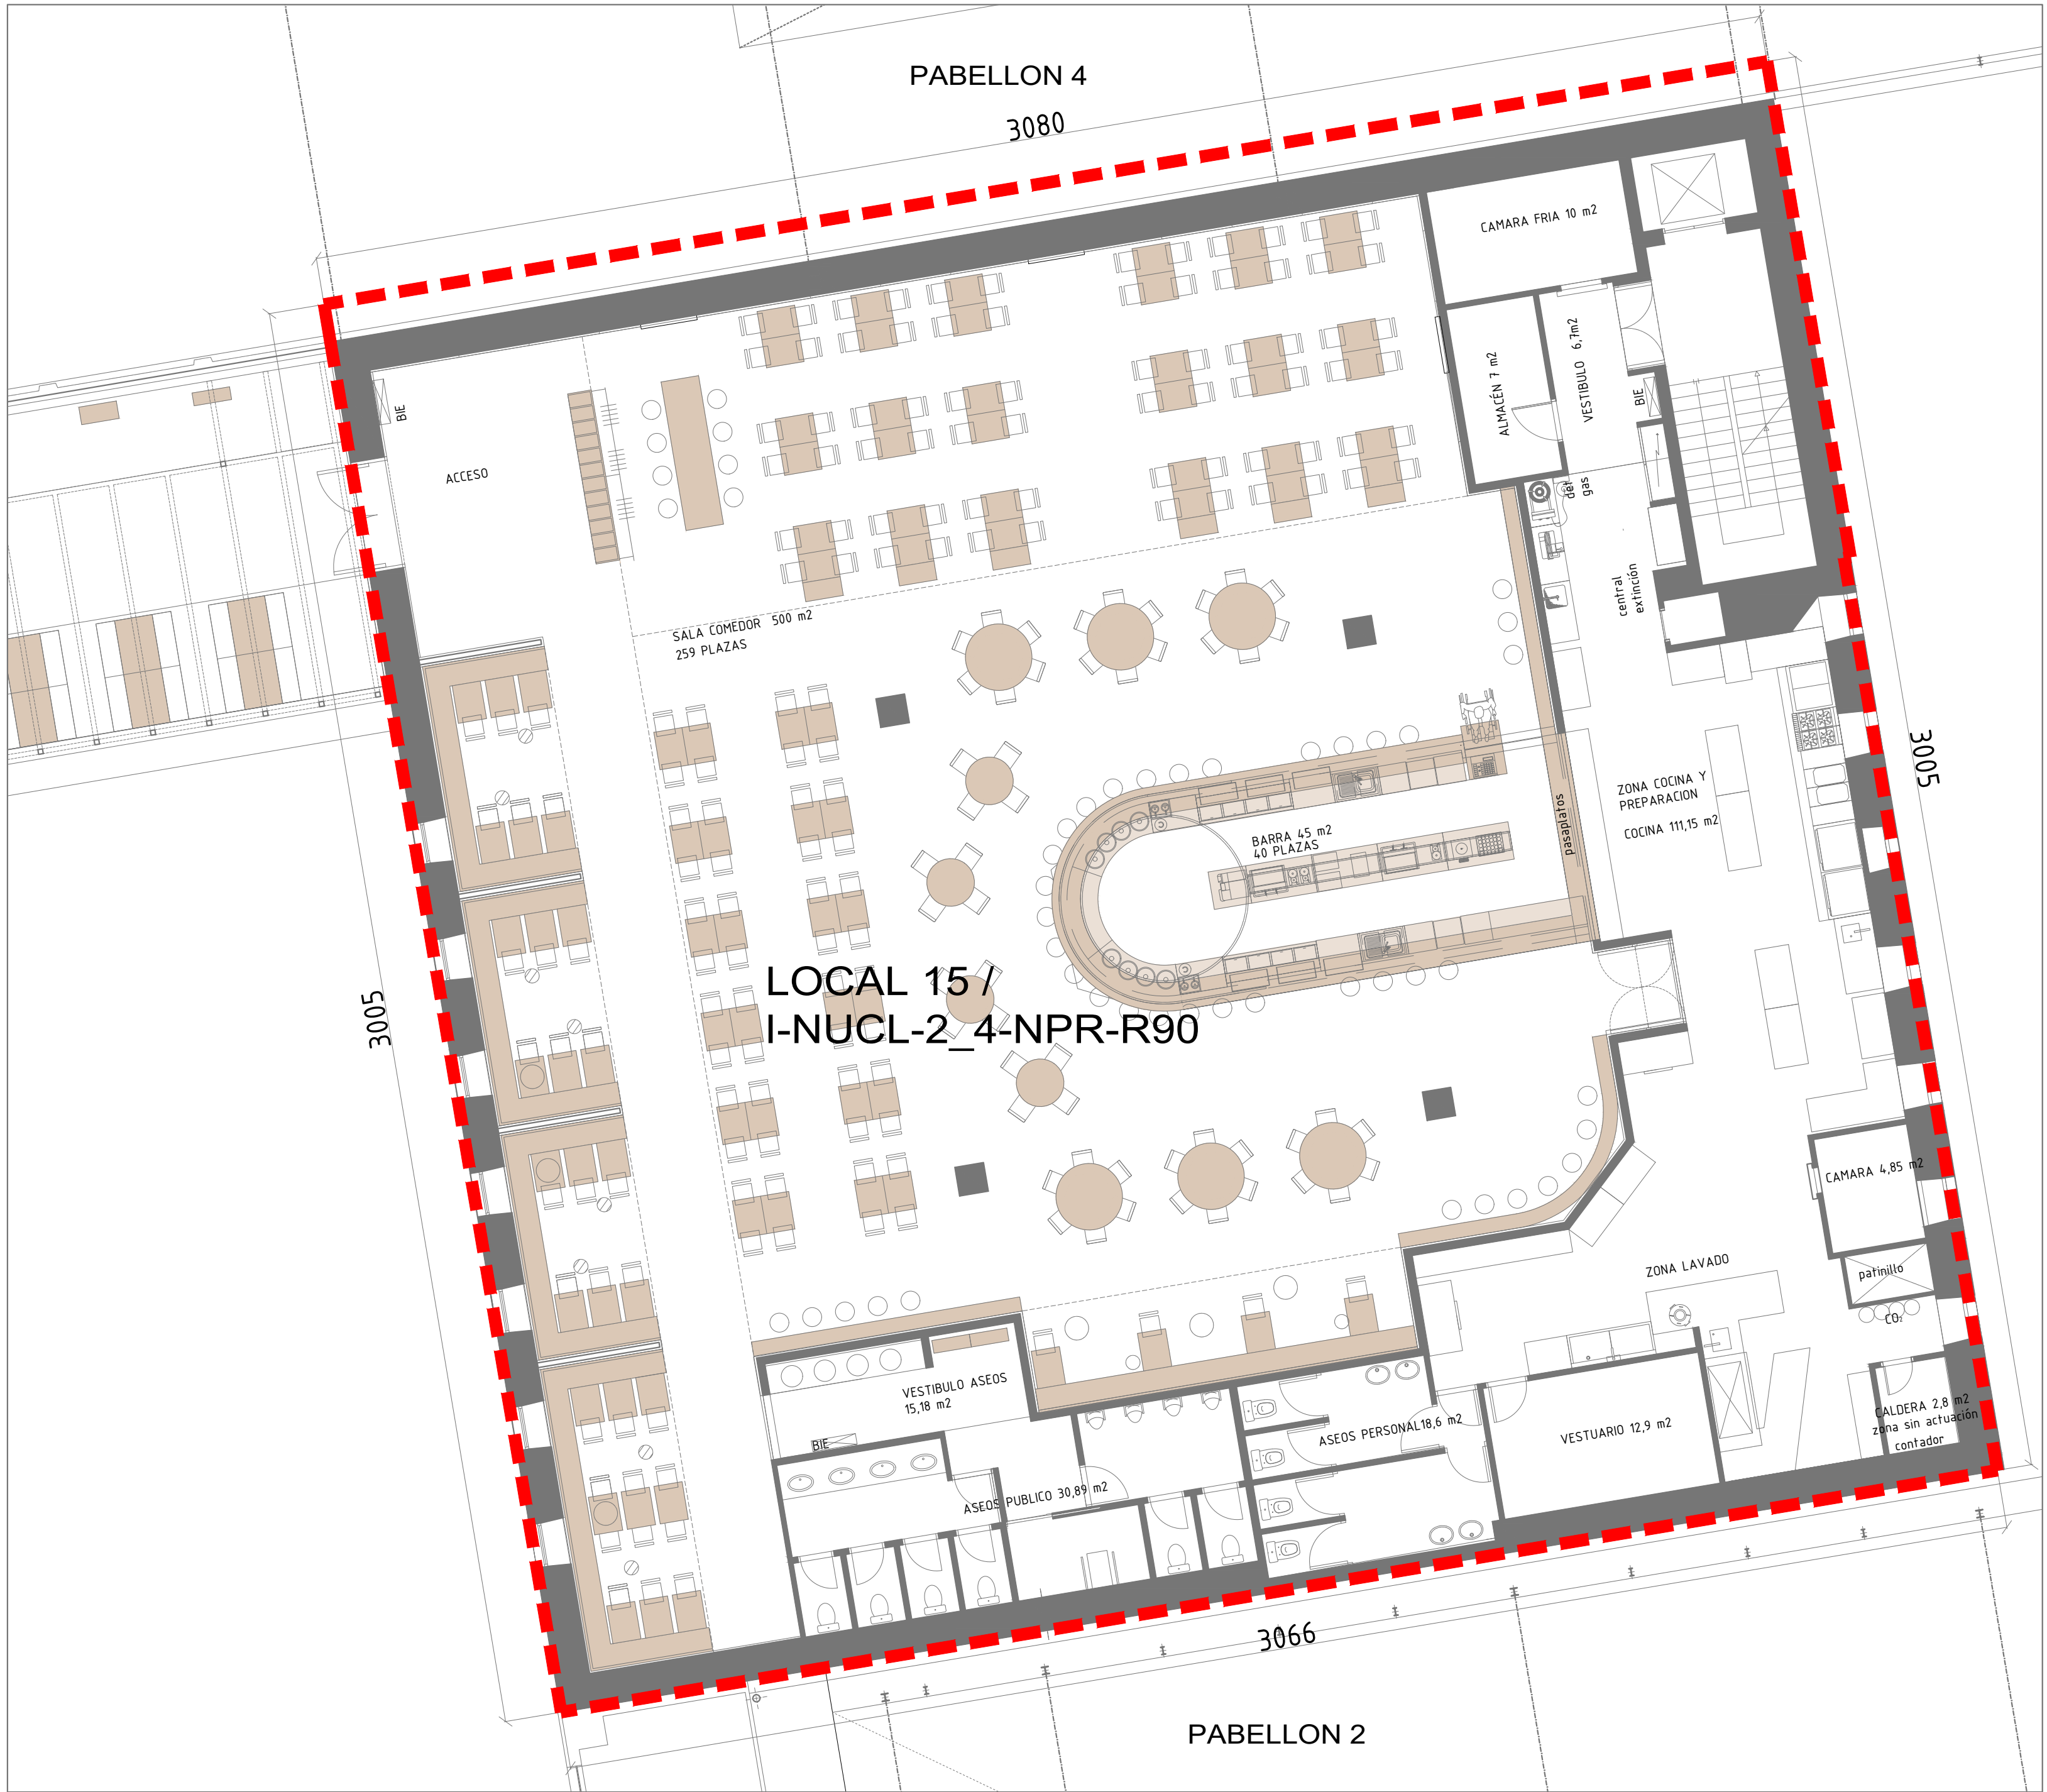
LOCAL 15 / I-NUCL-2_4-NPR-R90
UBICACIÓN: PTA PRIMERA - NUCLEO 2-4

I-NUCL-2_4-NPR-R90 (Europa)		
	INSTALACIÓN DE BAJA TENSIÓN		
	ACOMETIDA Y PROTECCIONES	General	320A
		Grupo electrógeno (servicios mínimos)	32A
	CONTADORES	Analógicos	
	CUADRO ELÉCTRICO	En cocina	
		Subcuadro en cubierta para clima y extracciones	
	INSTALACIÓN DE GAS		
	ACOMETIDA	En armario exterior	
	CONTADOR	No	
	DISPOSITIVOS	Caldera (sin uso)	
		Cocina	
	DETECCIÓN DE GAS	Sí. Central y detectores	
	AGUA SANITARIA		
	CONTADOR	Sí	
	ACS	No. Caldera sin uso	
	PCI		
	BIEs EN EL LOCAL	4	Común para las dos plantas (PB y P1)
	ROCIADORES	Sí. En falso techo	
	DETECCIÓN	Detectores y pulsadores	Una única por pabellón (Pb02)
	EXTINCIÓN DE CAMPANA	1 de CO2	Central extinción propia + pulsadores
	CLIMATIZACIÓN		
	UTA	1. Agua / aire (Frío y calor)	En cubierta
		Red de conductos sólo en comedor	
	CONTADORES AGUA	No	
	VENTILACIÓN	A través de la UTA. Sólo en comedor	No hay ventilación forzada
	TERMOVENTILADOR	En cocina. Sólo aire caliente	En cubierta

EXTRACCIÓN		
	CAMPANAS	1 sólo para la cocina. Otra para vahos office	La de cocina no es EI30
	EXTRACTORES	En cubierta

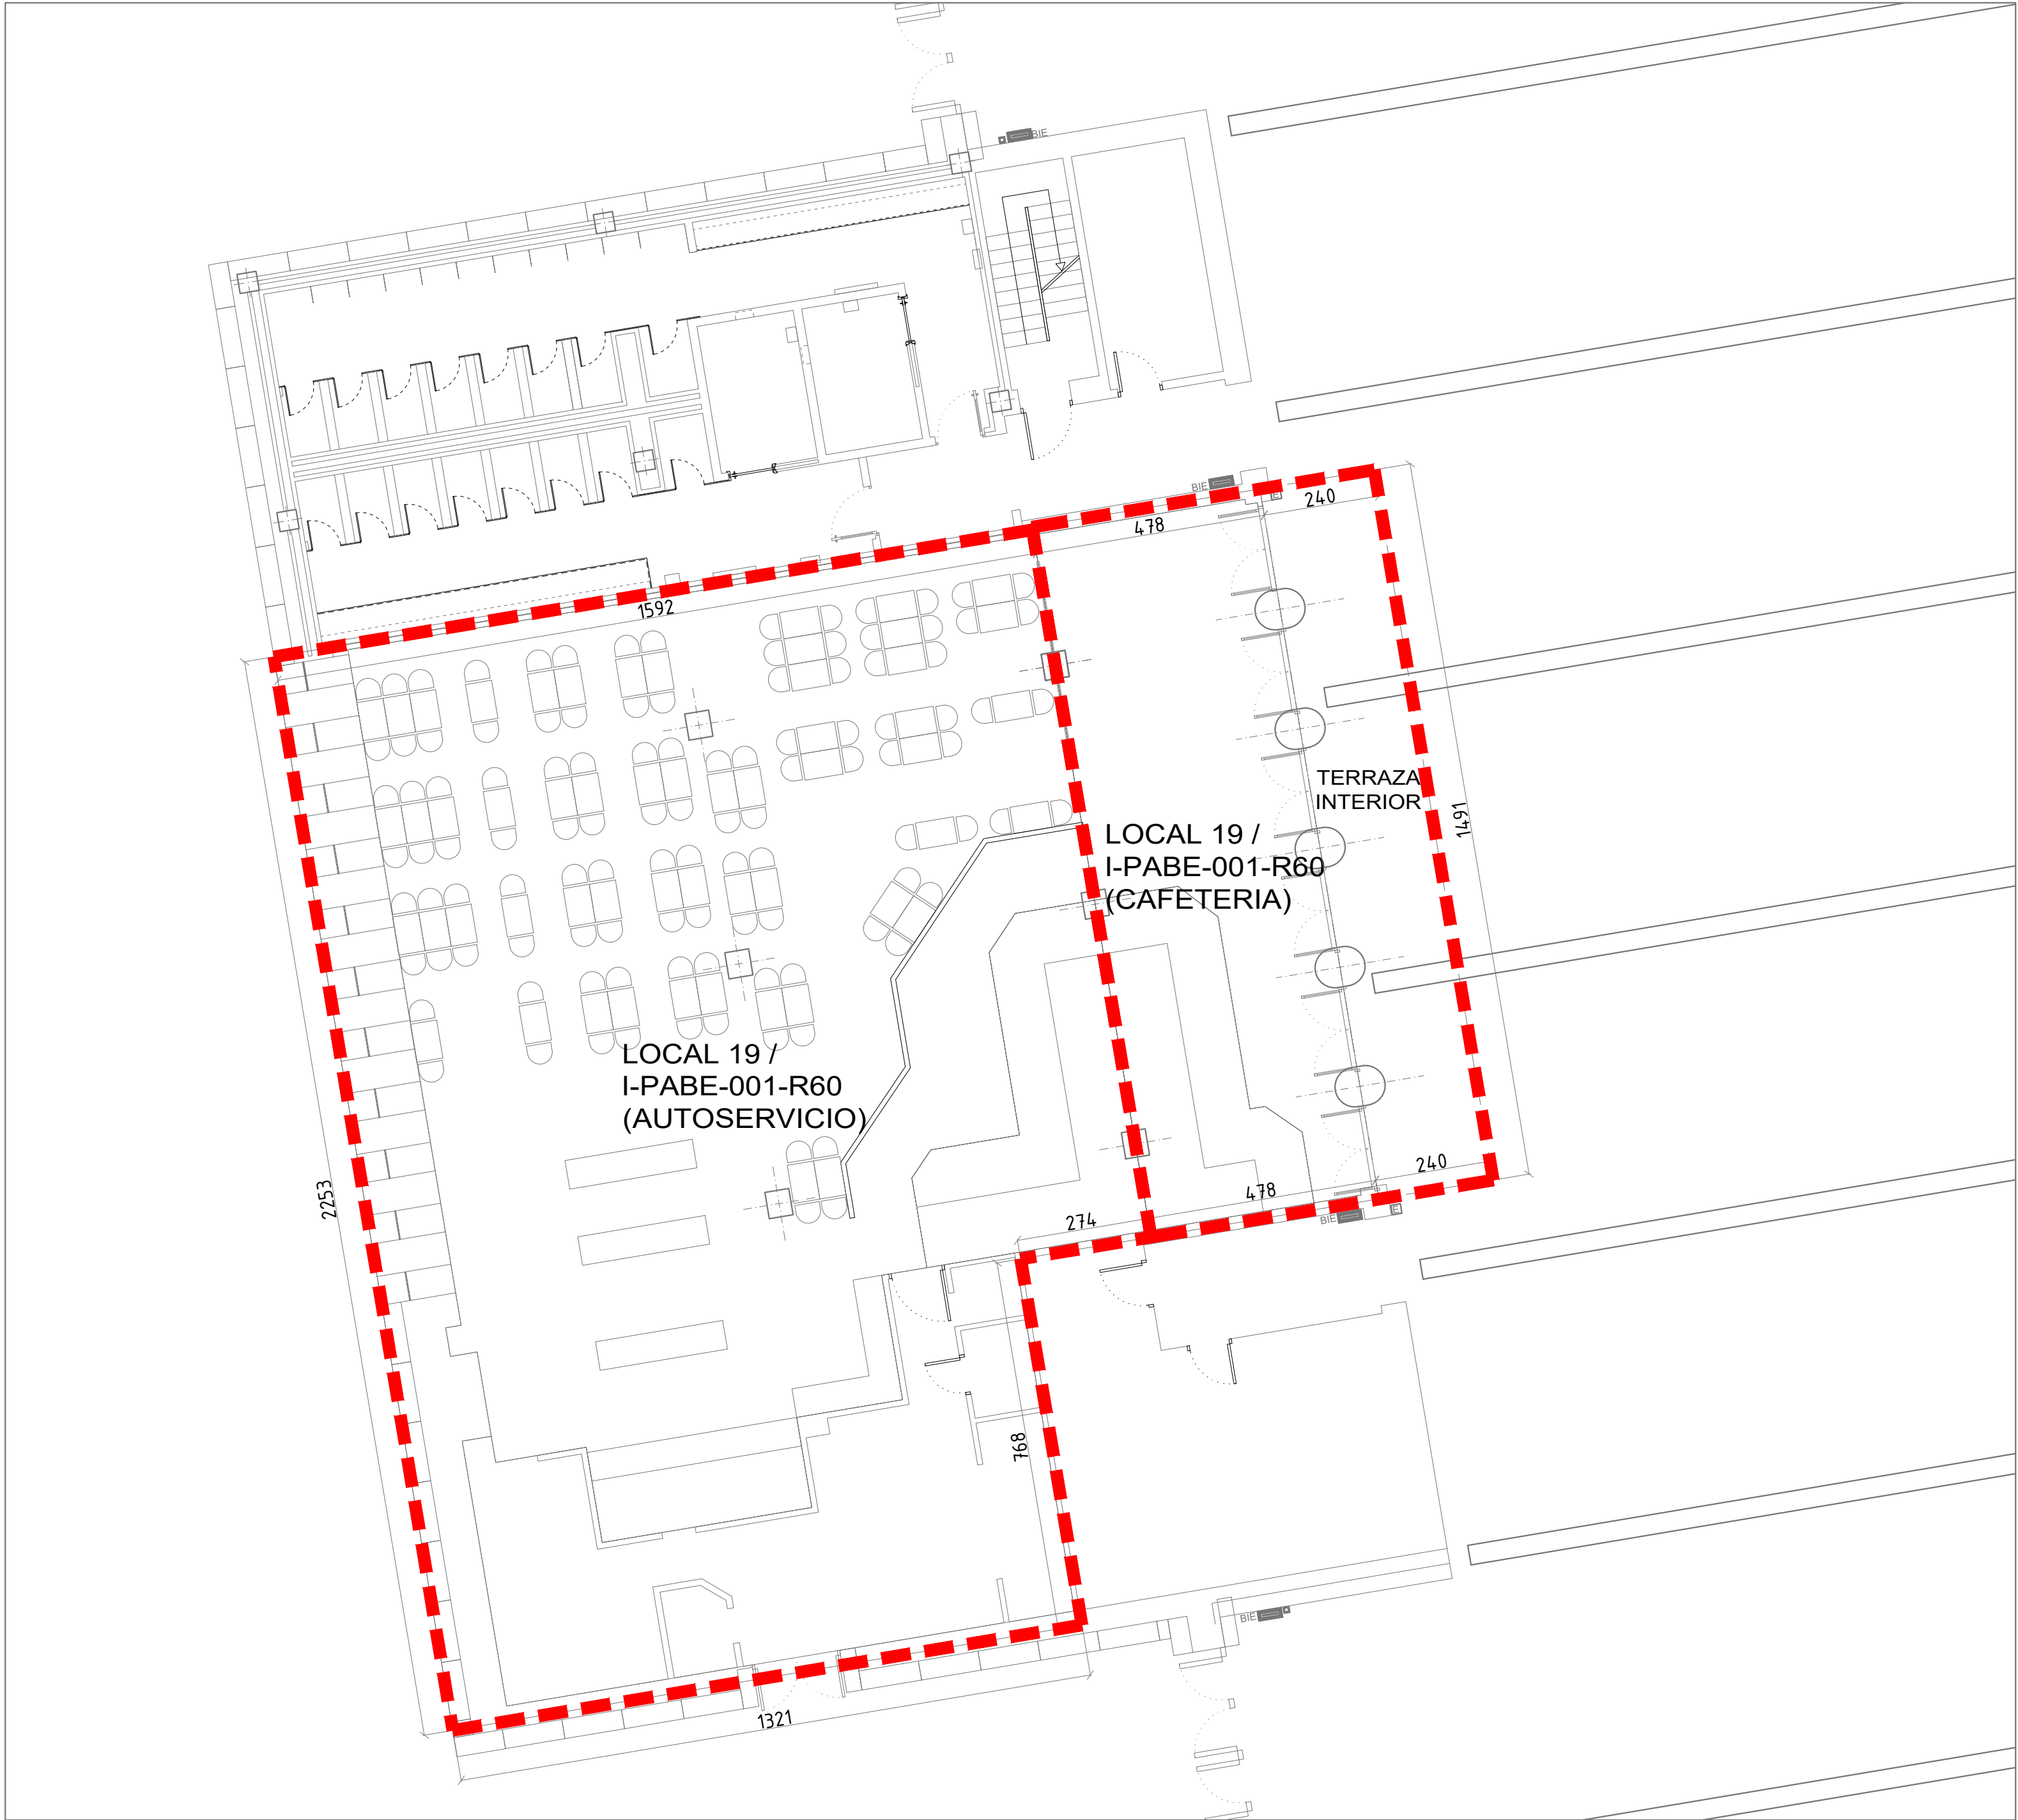
LOCAL 19 / I-PABE-001-R60 (CAFETERÍA)
UBICACIÓN: PTA BAJA - PABELLÓN 1 ZONA FONDO

I-PABE-001-R60		
INSTALACIÓN DE BAJA TENSIÓN		
ACOMETIDA Y PROTECCIONES	General	400A
	Grupo electrógeno (servicios mínimos)	50A
CONTADORES	Analógicos	
CUADRO ELÉCTRICO	En cocina	
	Subcuadro en cubierta para clima y extracciones	
INSTALACIÓN DE GAS		
ACOMETIDA	En armario exterior	
CONTADOR	No	
DISPOSITIVOS	Caldera (sin uso)	
	Cocina	
	Grill comedor	
	Barra	
DETECCIÓN DE GAS	Sí. Central y detectores	
AGUA SANITARIA		
CONTADOR	Sí. En techo	
ACS	No. No hay termo	
PCI		
BIEs EN EL LOCAL	2	Puesto de control dentro del local
ROCIADORES	Sí. En falso techo	
DETECCIÓN	Detectores y pulsadores	Una única por pabellón (Pb01)
EXTINCIÓN DE CAMPANAS	3 de CO2	Central extinción propia + pulsadores
CLIMATIZACIÓN		
UTA	1. Agua / aire (Frío y calor)	En cubierta
	Red de conductos en comedor	Cocina sin climatizar
CONTADORES AGUA	No	
VENTILACIÓN	A través de la UTA. Sólo en comedor	No hay ventilación forzada
EXTRACCIÓN		
CAMPANAS	Conductos chapa y fibra. No EI30	Sólo compensada la del comedor

EXTRACTORES	En cubierta

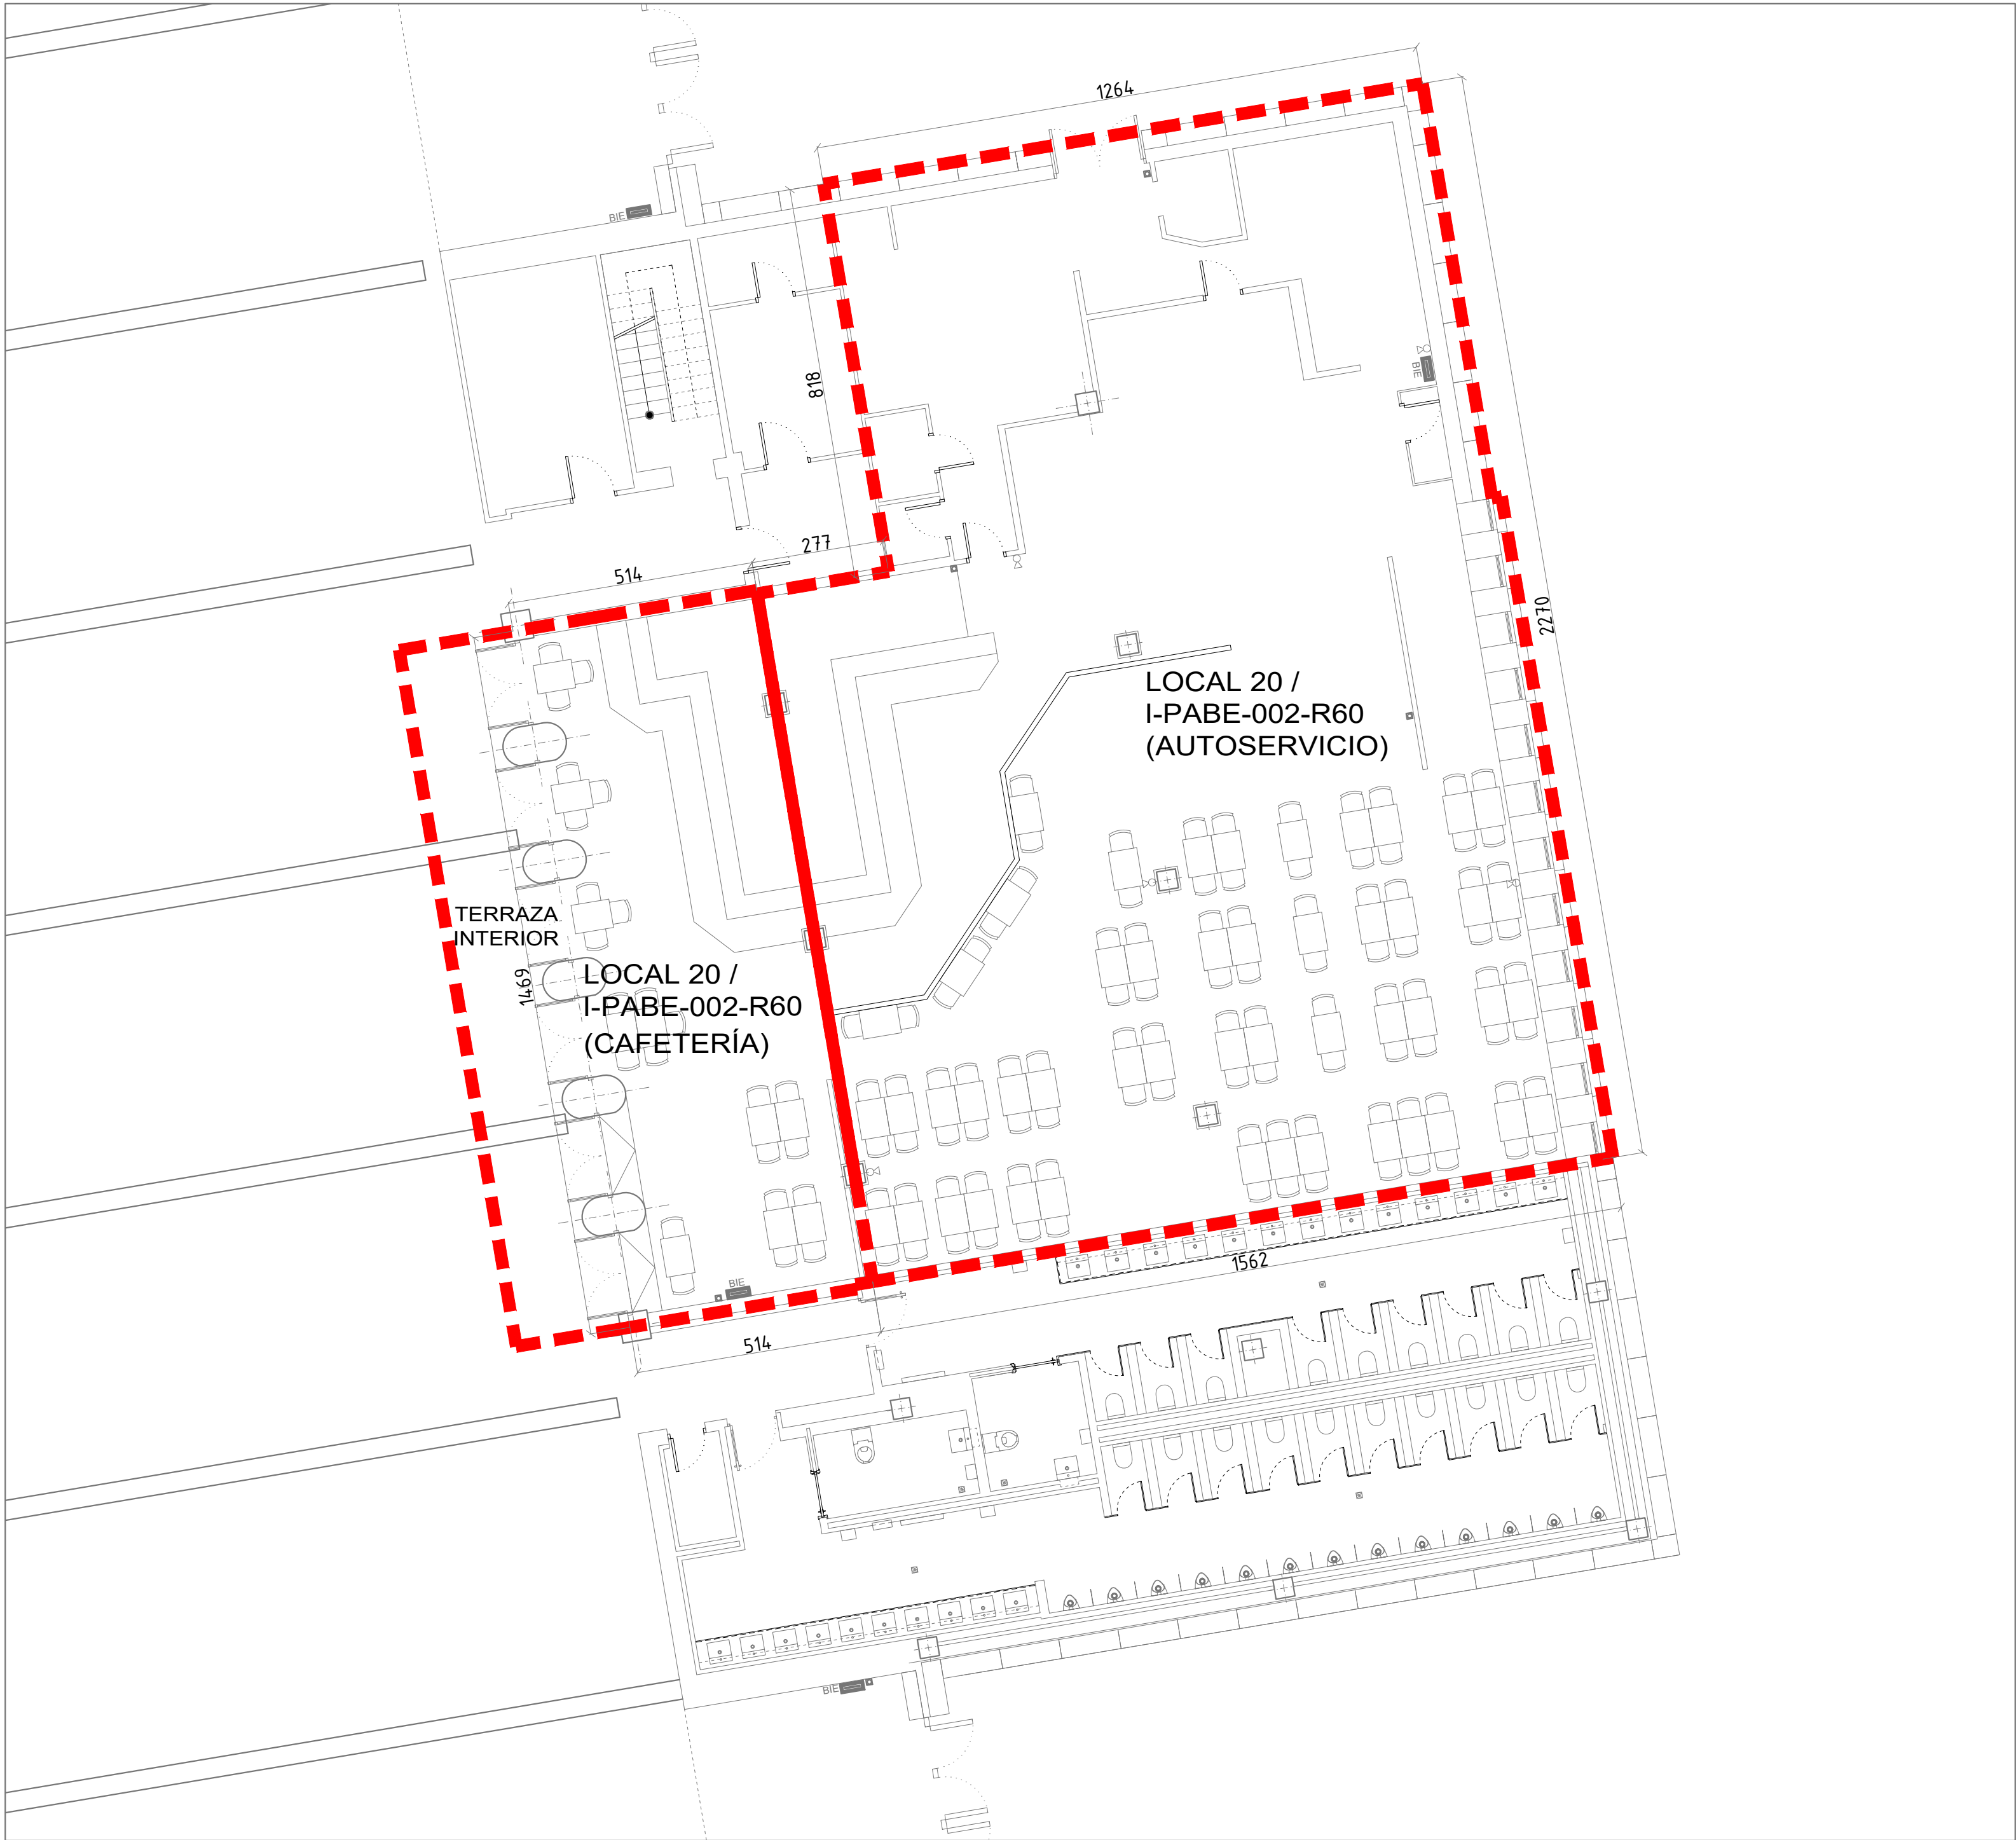
LOCAL 20 / I-PABE-002-R60 (CAFETERÍA)
UBICACIÓN: PTA BAJA - PABELLÓN 2 ZONA FONDO

I-PABE-002-R60		
	INSTALACIÓN DE BAJA TENSIÓN		
	ACOMETIDA Y PROTECCIONES	General	400A
		Grupo electrógeno (servicios mínimos)	50A
	CONTADORES	Analógicos	
	CUADRO ELÉCTRICO	En cocina	
		Subcuadro en cubierta para clima y extracciones	
	INSTALACIÓN DE GAS		
	ACOMETIDA	En armario exterior	
	CONTADOR	No	
	DISPOSITIVOS	Antigua caldera (condenado)	
		Cocina	
		Grill comedor	
		Barra	
	DETECCIÓN DE GAS	Sí. Central y detectores	
	AGUA SANITARIA		
	CONTADOR	Sí. En techo	
	ACS	Sí. Termo 200l	
	PCI		
	BIEs EN EL LOCAL	2	Puesto de control en cocina
	ROCIADORES	Sí. En falso techo	
	DETECCIÓN	Detectores y pulsadores	Una única por pabellón (Pb02)
	EXTINCIÓN DE CAMPANAS	3 de CO2	Central extinción propia + pulsadores
	CLIMATIZACIÓN		
	UTA	1. Agua / aire (Frío y calor)	En cubierta
		Red de conductos en comedor	Cocina sin climatizar
	CONTADORES AGUA	No	
	VENTILACIÓN	A través de la UTA. Sólo en comedor	No hay ventilación forzada
	EXTRACCIÓN

CAMPANAS	Conductos chapa y fibra. No EI30	Sólo compensada la del comedor
	EXTRACTORES	En cubierta
