LOCAL 01 / I-AREC-N46-5GY nueva creación
UBICACIÓN: PTA BAJA - AVENIDA SALA GOYA

LOCAL 02 /
UBICACIÓN: PTA BAJA - AVENIDA
FOOD COURT

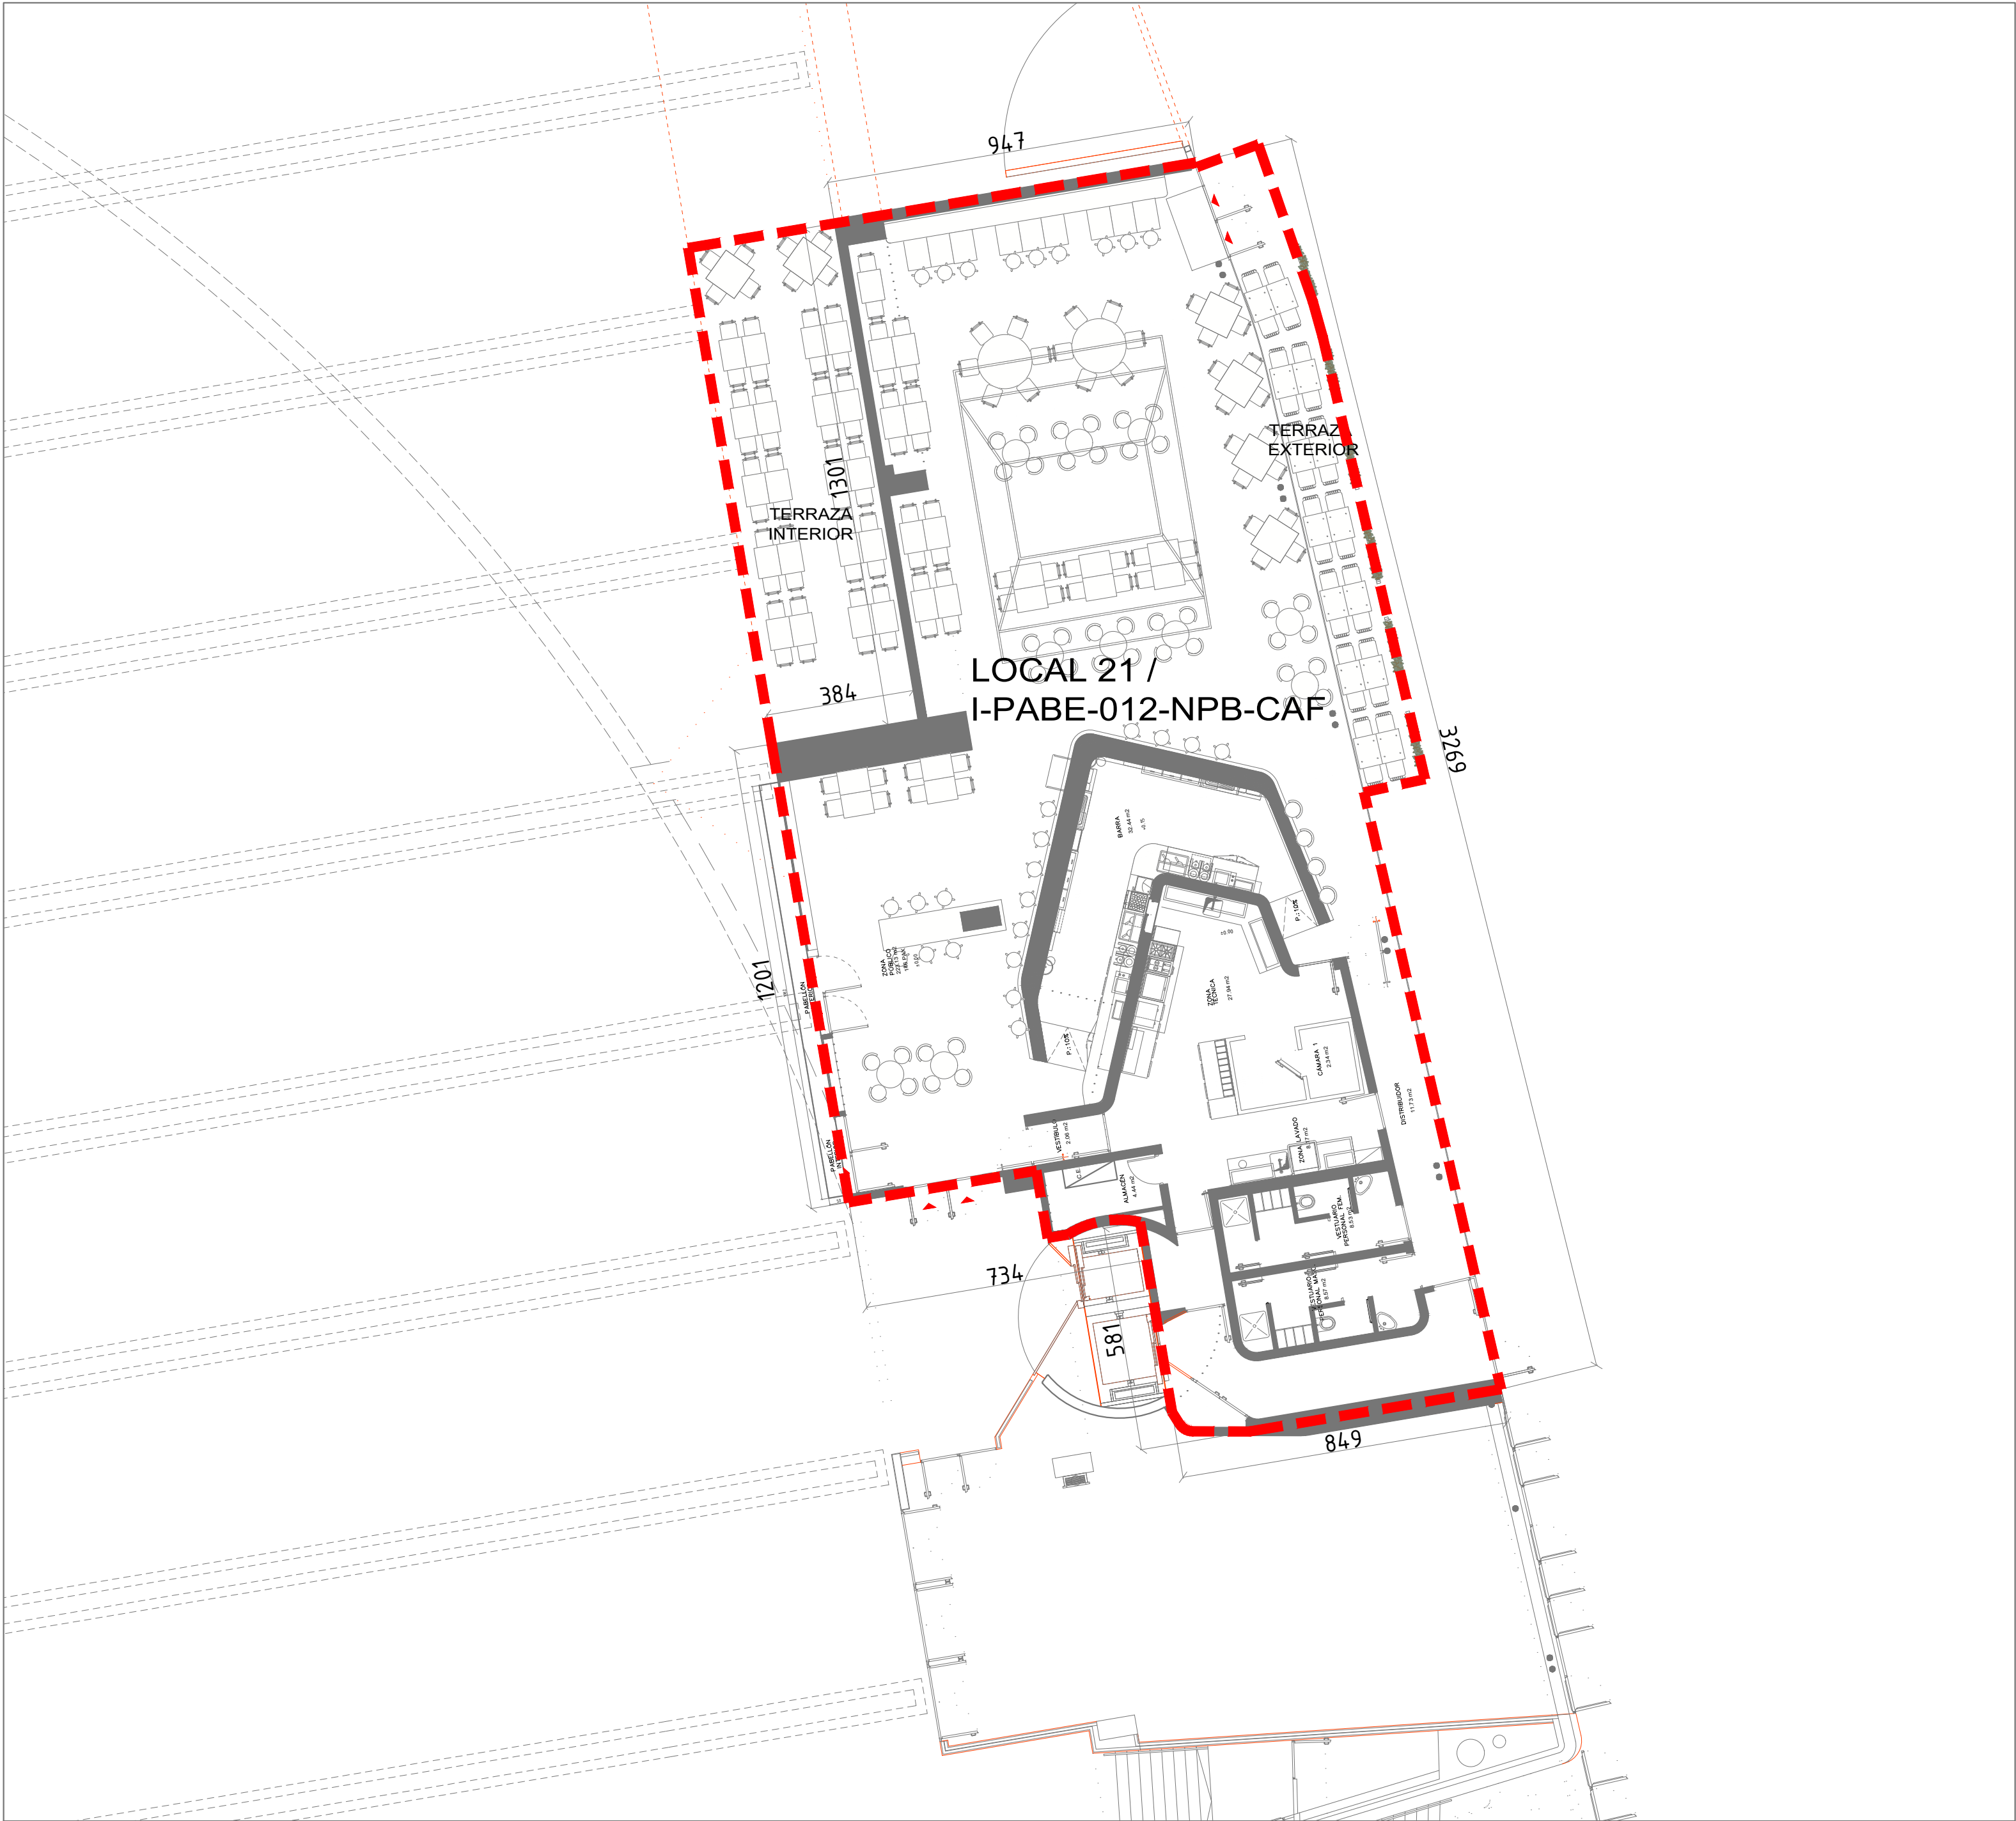
LOCAL 21 / I-PABE-012-NPB-CAF
UBICACIÓN: PTA. BAJA - PABELLÓN 12
ZONA FONDO

I-PABE-012-NPB-CAF		
	INSTALACIÓN DE BAJA TENSIÓN		
	ACOMETIDA Y PROTECCIONES	General	250A (200A-250A en CT)
		Grupo electrógeno (alumbrado)	40A (50A-63A en CT)
	CONTADORES	Digitales en el CT	
	CUADROS ELÉCTRICOS	En cocina	
	INSTALACIÓN DE GAS		
	ACOMETIDA Y CONTADOR	En cuarto de centralización de gas PB. Contadores de los 2 restaurantes	
	DISPOSITIVOS	2 en cocina (plancha y cocina)	
	DETECCIÓN DE GAS	No hay detección de gas ni central. Sólo permitido el uso de gas si está funcionando la extracción de humos	
	AGUA SANITARIA		
	CONTADOR	Sí. 2	
	ACS	Sí. Acumuladores	
	PCI		
	BIEs EN EL LOCAL	Hay 1 BIE en el exterior en la entrada lateral (ascensores)	Viene de la red general sin puesto de control intermedio
	ROCIADORES	En cocina sólo en falso techo. En sala no hay ft, son de montante	Puesto de control fuera de la cafetería. Común para ella y pabellón
	DETECCIÓN	Detectores, pulsadores y sirena	Conectada al pabellón (Pb12)

EXTINCIÓN DE CAMPANA	1 campana en cocina de agua nebulizada	Disparo manual con pulsador
	SECTORIZACIÓN	Entre sala y cocina (puertas y pasaplatos RF con retenedores) y en	pasos de forjado (compuertas climatización)
	CLIMATIZACIÓN		
	UTA	No hay	
	CLIMATIZADOR	1 ud. autónoma rooftop CIATESA. aire-aire. En última planta	CIATESA IPC-450
		Red de conductos sólo en sala	Cocina sin climatización ni ventilación
	VENTILACIÓN	A través de las climatizadora	
	EXTRACCIÓN		
	CAMPANAS	1 en cocina	Compensada
	EXTRACTORES	En última planta	Conductos no EI30

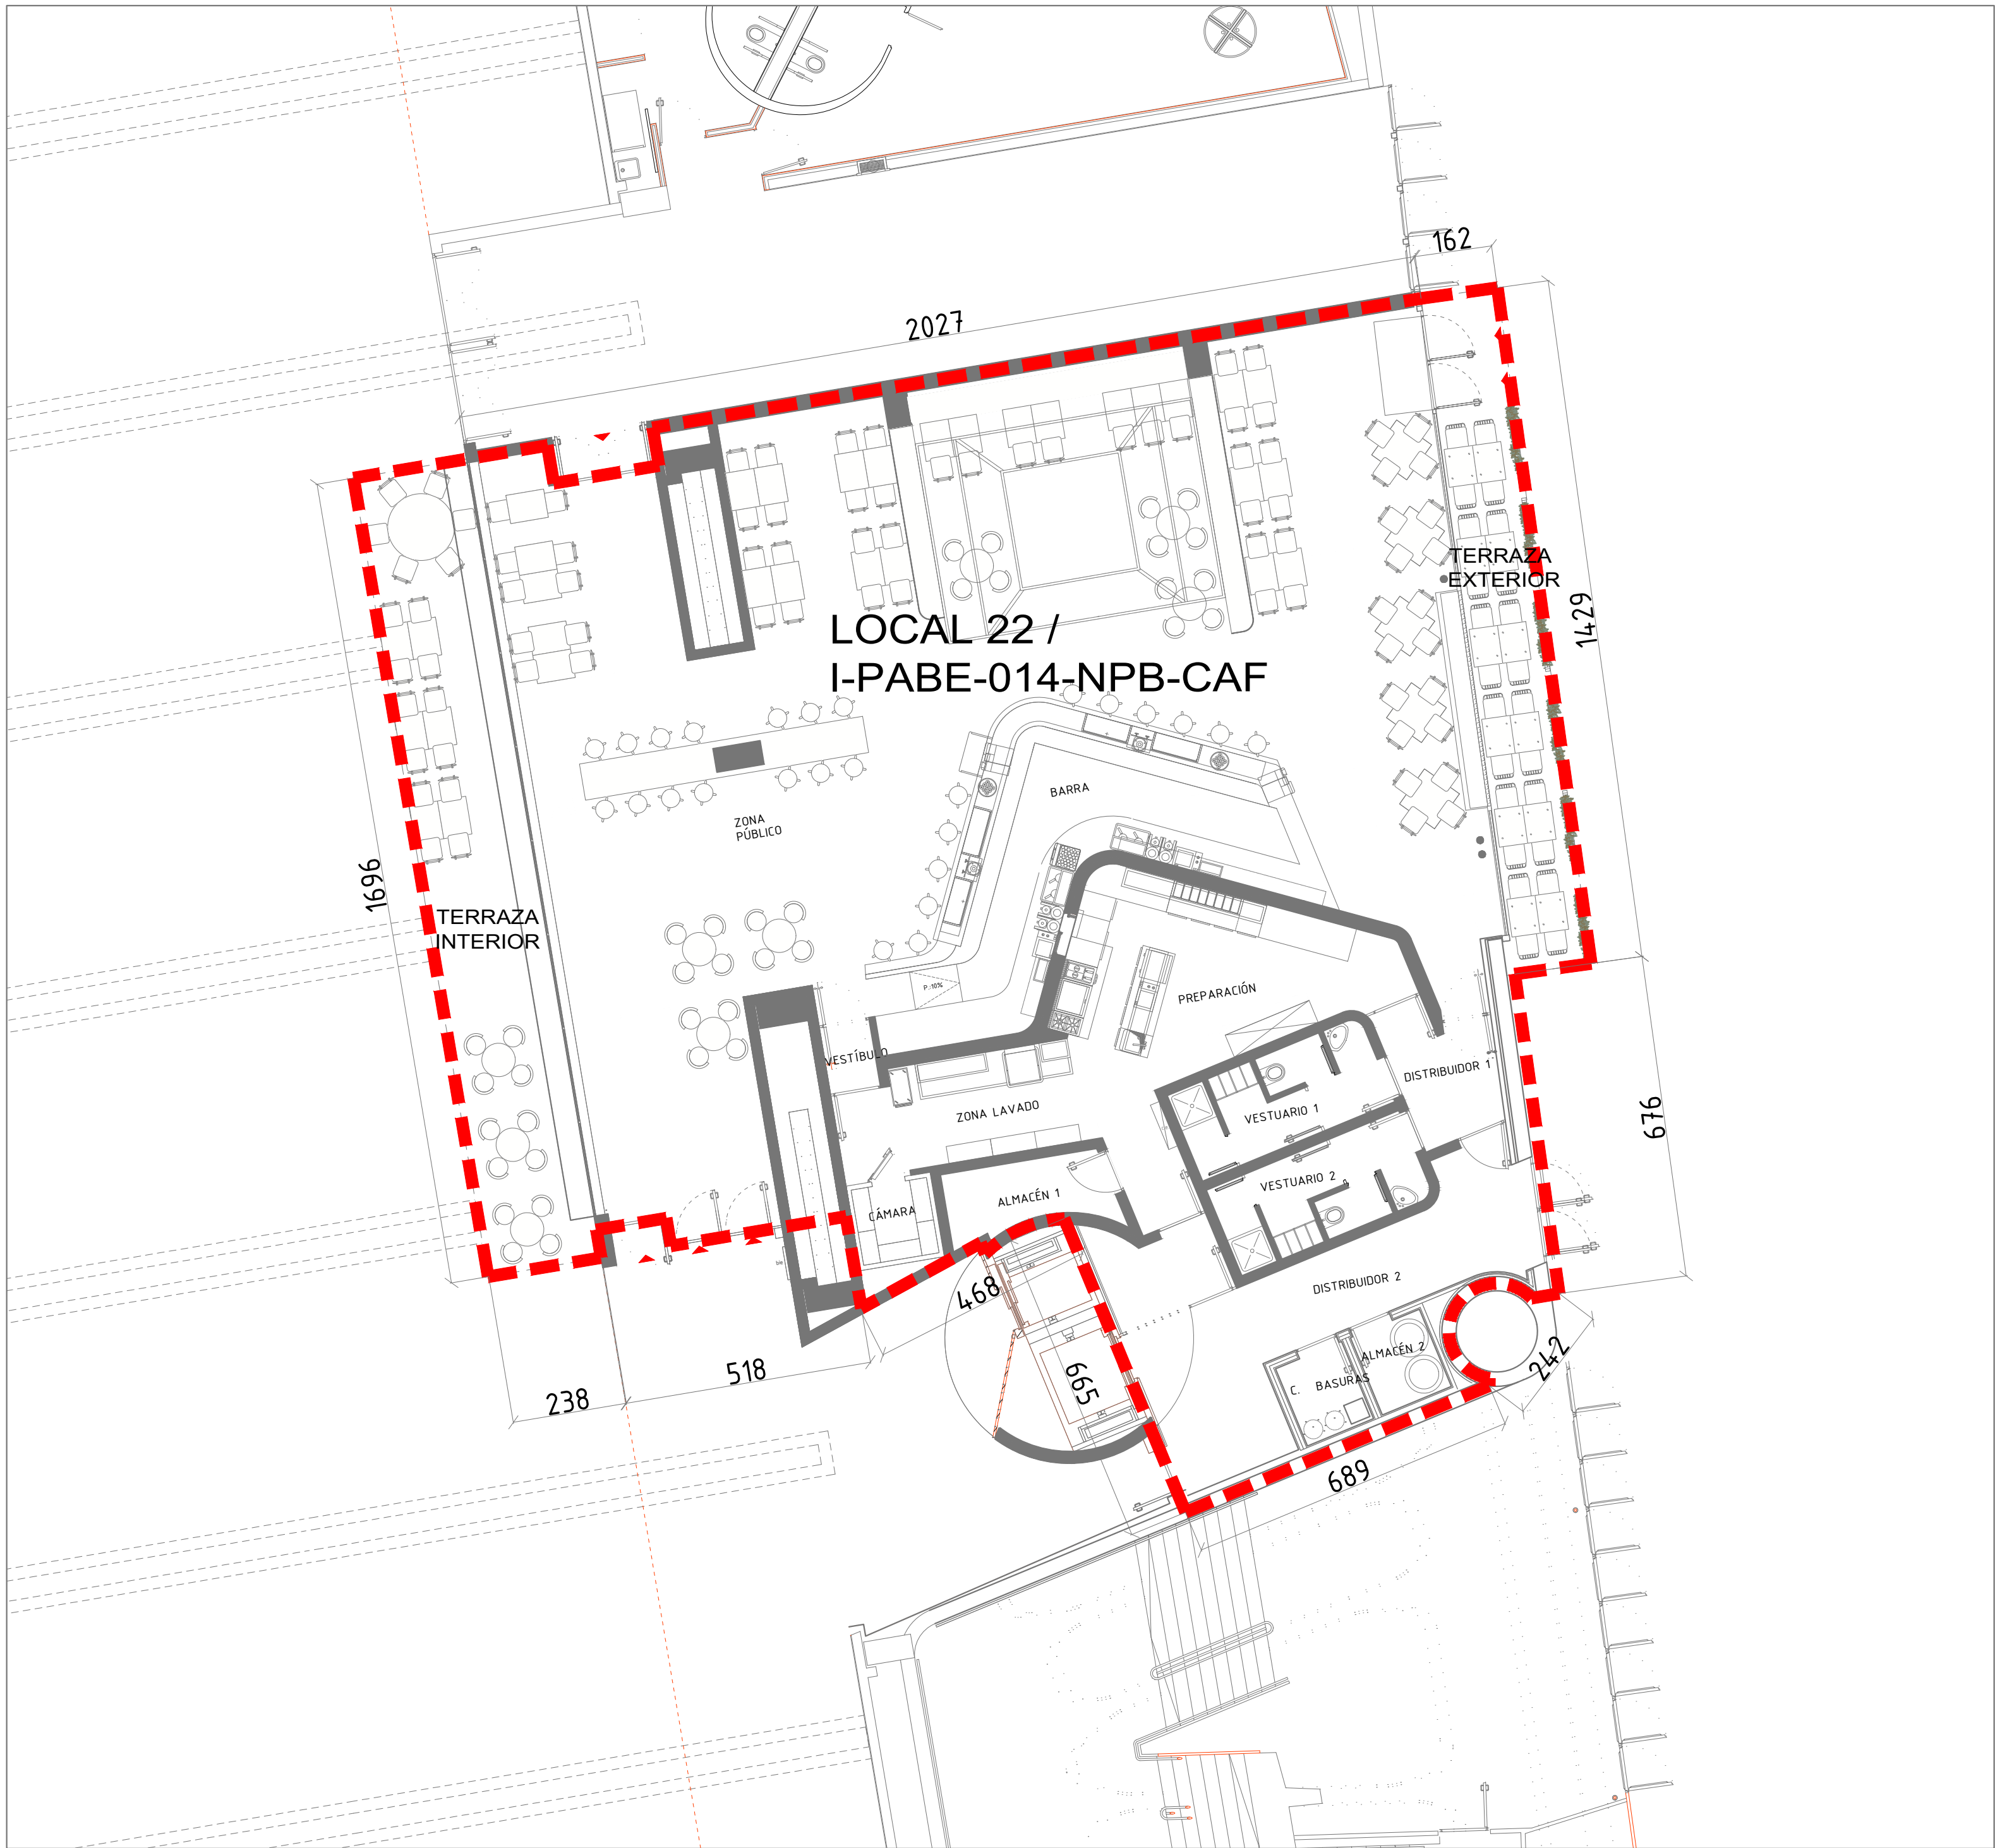
LOCAL 22 / I-PABE-014-NPB-CAF
UBICACIÓN: PTA. BAJA - PABELLÓN 14
ZONA FONDO

I-PABE-014-NPB-CAF		
	INSTALACIÓN DE BAJA TENSIÓN		
	ACOMETIDA Y PROTECCIONES	General	250A (200A-250A en CT)
		Grupo electrógeno (alumbrado)	40A (50A-63A en CT)
	CONTADORES	Digitales en el CT	
	CUADROS ELÉCTRICOS	En cocina	
	INSTALACIÓN DE GAS		
	ACOMETIDA Y CONTADOR	En cuarto de centralización de gas PB. Contadores de los 3 restaurantes	
	DISPOSITIVOS	2 en cocina (plancha y cocina)	
	DETECCIÓN DE GAS	No hay detección de gas ni central. Sólo permitido el uso de gas si está funcionando la extracción de humos	
	AGUA SANITARIA		
	CONTADOR	Sí. 2	
	ACS	Sí. Acumuladores	
	PCI		
	BIEs EN EL LOCAL	Hay 2 BIEs en el exterior en las dos entradas de público.	Viene de la red general sin puesto de control intermedio
	ROCIADORES	En cocina sólo en falso techo. En sala no hay ft, son de montante	Puesto de control dentro del cuarto técnico, único para el restaurante
	DETECCIÓN	Detectores, pulsadores y sirena	Conectada al pabellón (Pb14)

EXTINCIÓN DE CAMPANA	1 campana en cocina de agua nebulizada	Disparo manual con pulsador
	SECTORIZACIÓN	Entre sala y cocina (puertas y pasaplatos RF con retenedores) y en	pasos de forjado (compuertas climatización)
	CLIMATIZACIÓN		
	UTA	No hay	
	CLIMATIZADOR	1 ud. autónoma rooftop CIATESA. aire-aire. En última planta	CIATESA IPC-450
		Red de conductos sólo en sala	Cocina sin climatización ni ventilación
	VENTILACIÓN	A través de las climatizadora	
	EXTRACCIÓN		
	CAMPANAS	1 en cocina	Compensada
	EXTRACTORES	En última planta	Conductos no EI30

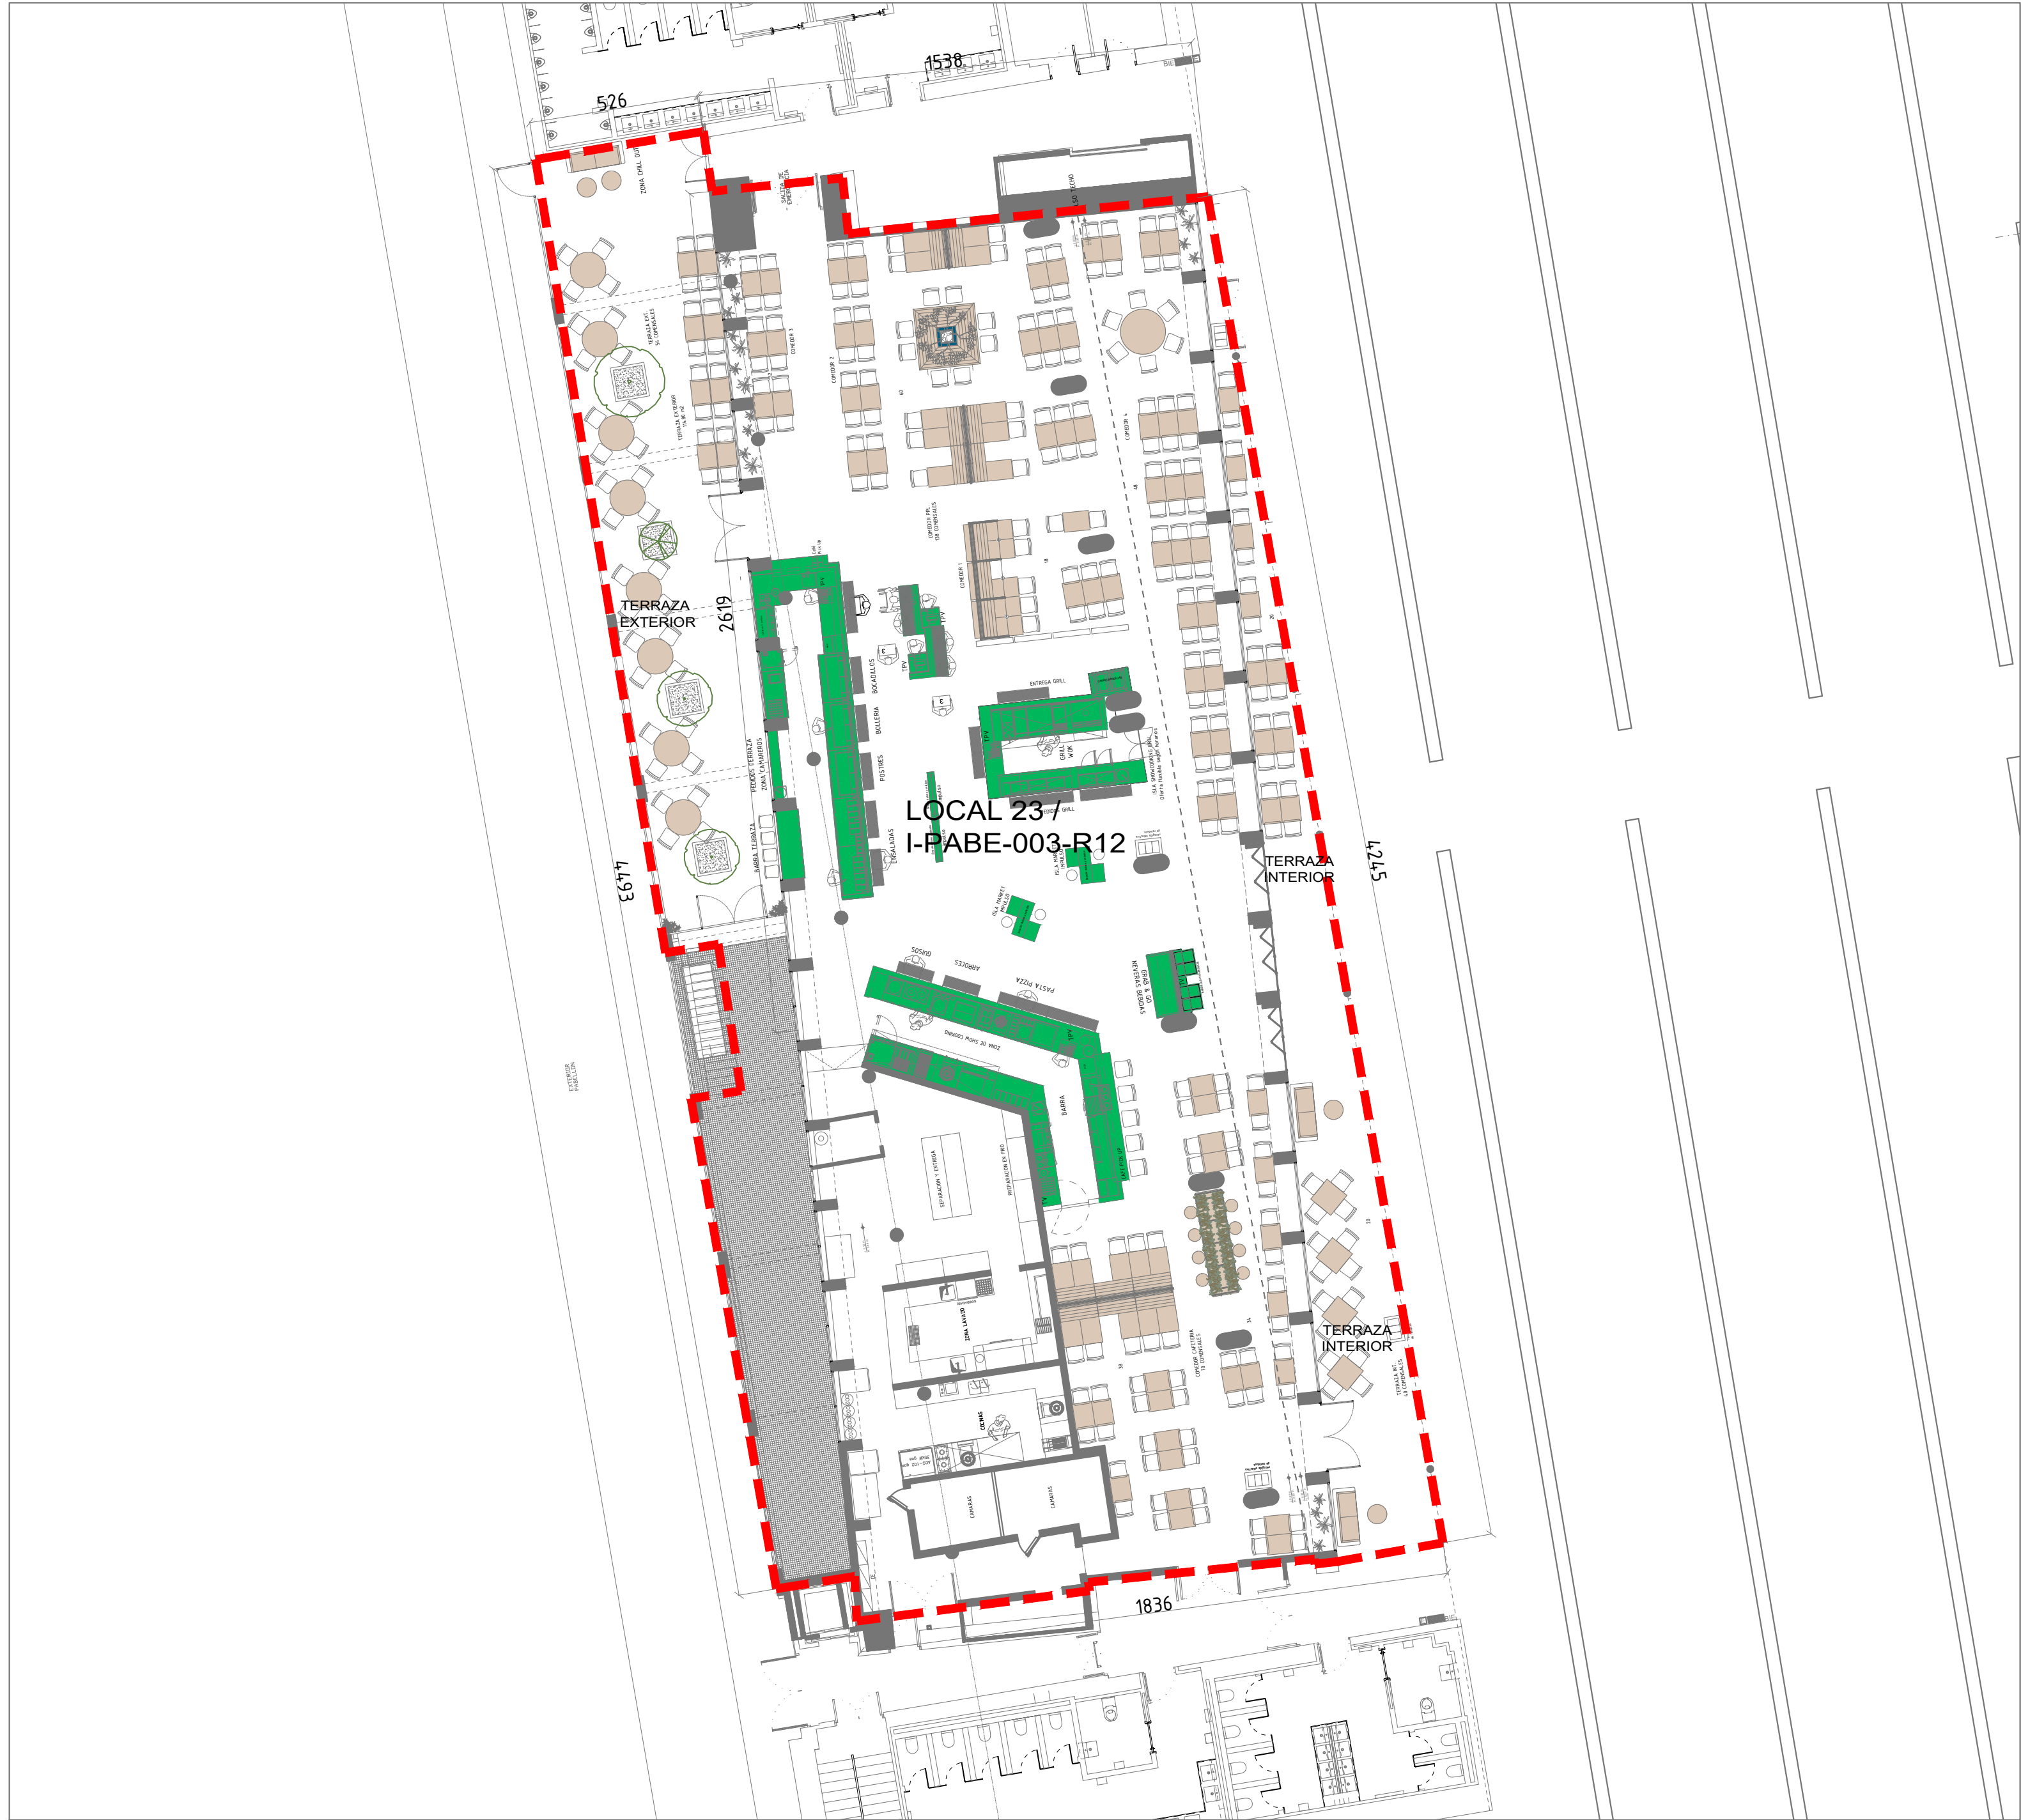
LOCAL 23 / I-PABE-003-R12
UBICACIÓN: PTA BAJA - PABELLÓN 3 ZONA FONDO

I-PABE-003-R12	
	INSTALACIÓN DE BAJA TENSIÓN	
ACOMETIDA Y PROTECCIONES	General	400A
	Grupo electrógeno (servicios mínimos)	50A
CONTADORES	Analógicos	
CUADRO ELÉCTRICO	En cocina	
	Subcuadro en cubierta para clima y extracciones	
	INSTALACIÓN DE GAS	
ACOMETIDA	En armario exterior	
CONTADOR	No	
DISPOSITIVOS	Antigua caldera (retirada)	
	Cocina	
DETECCIÓN DE GAS	Sí. Central y detectores (cocina y antigua caldera)	
	AGUA SANITARIA	
CONTADOR	Sí	
ACS	Sí. Termo 200l	
	PCI	
BIEs EN EL LOCAL	4	Puesto de control en sótano
ROCIADORES	Sí. En falso techo	
DETECCIÓN	Detectores y pulsadores	Una única por pabellón (Pb03)
EXTINCIÓN DE CAMPANA	2 de CO2 en cocina y 1 de agua nebulizada en sala	Central extinción propia + pulsadores
	CLIMATIZACIÓN	
UTA	2. (1 cafetería + 1 comedor)	En cubierta
	Agua / aire (Frío y calor)	Red de conductos
CONTADORES AGUA	No	
VENTILACIÓN	A través de la UTA. Sólo en comedor	No hay ventilación forzada
	EXTRACCIÓN

CAMPANAS	3 en cocina, 1 comedor, 1 vahos	No EI30
EXTRACTORES	En cubierta

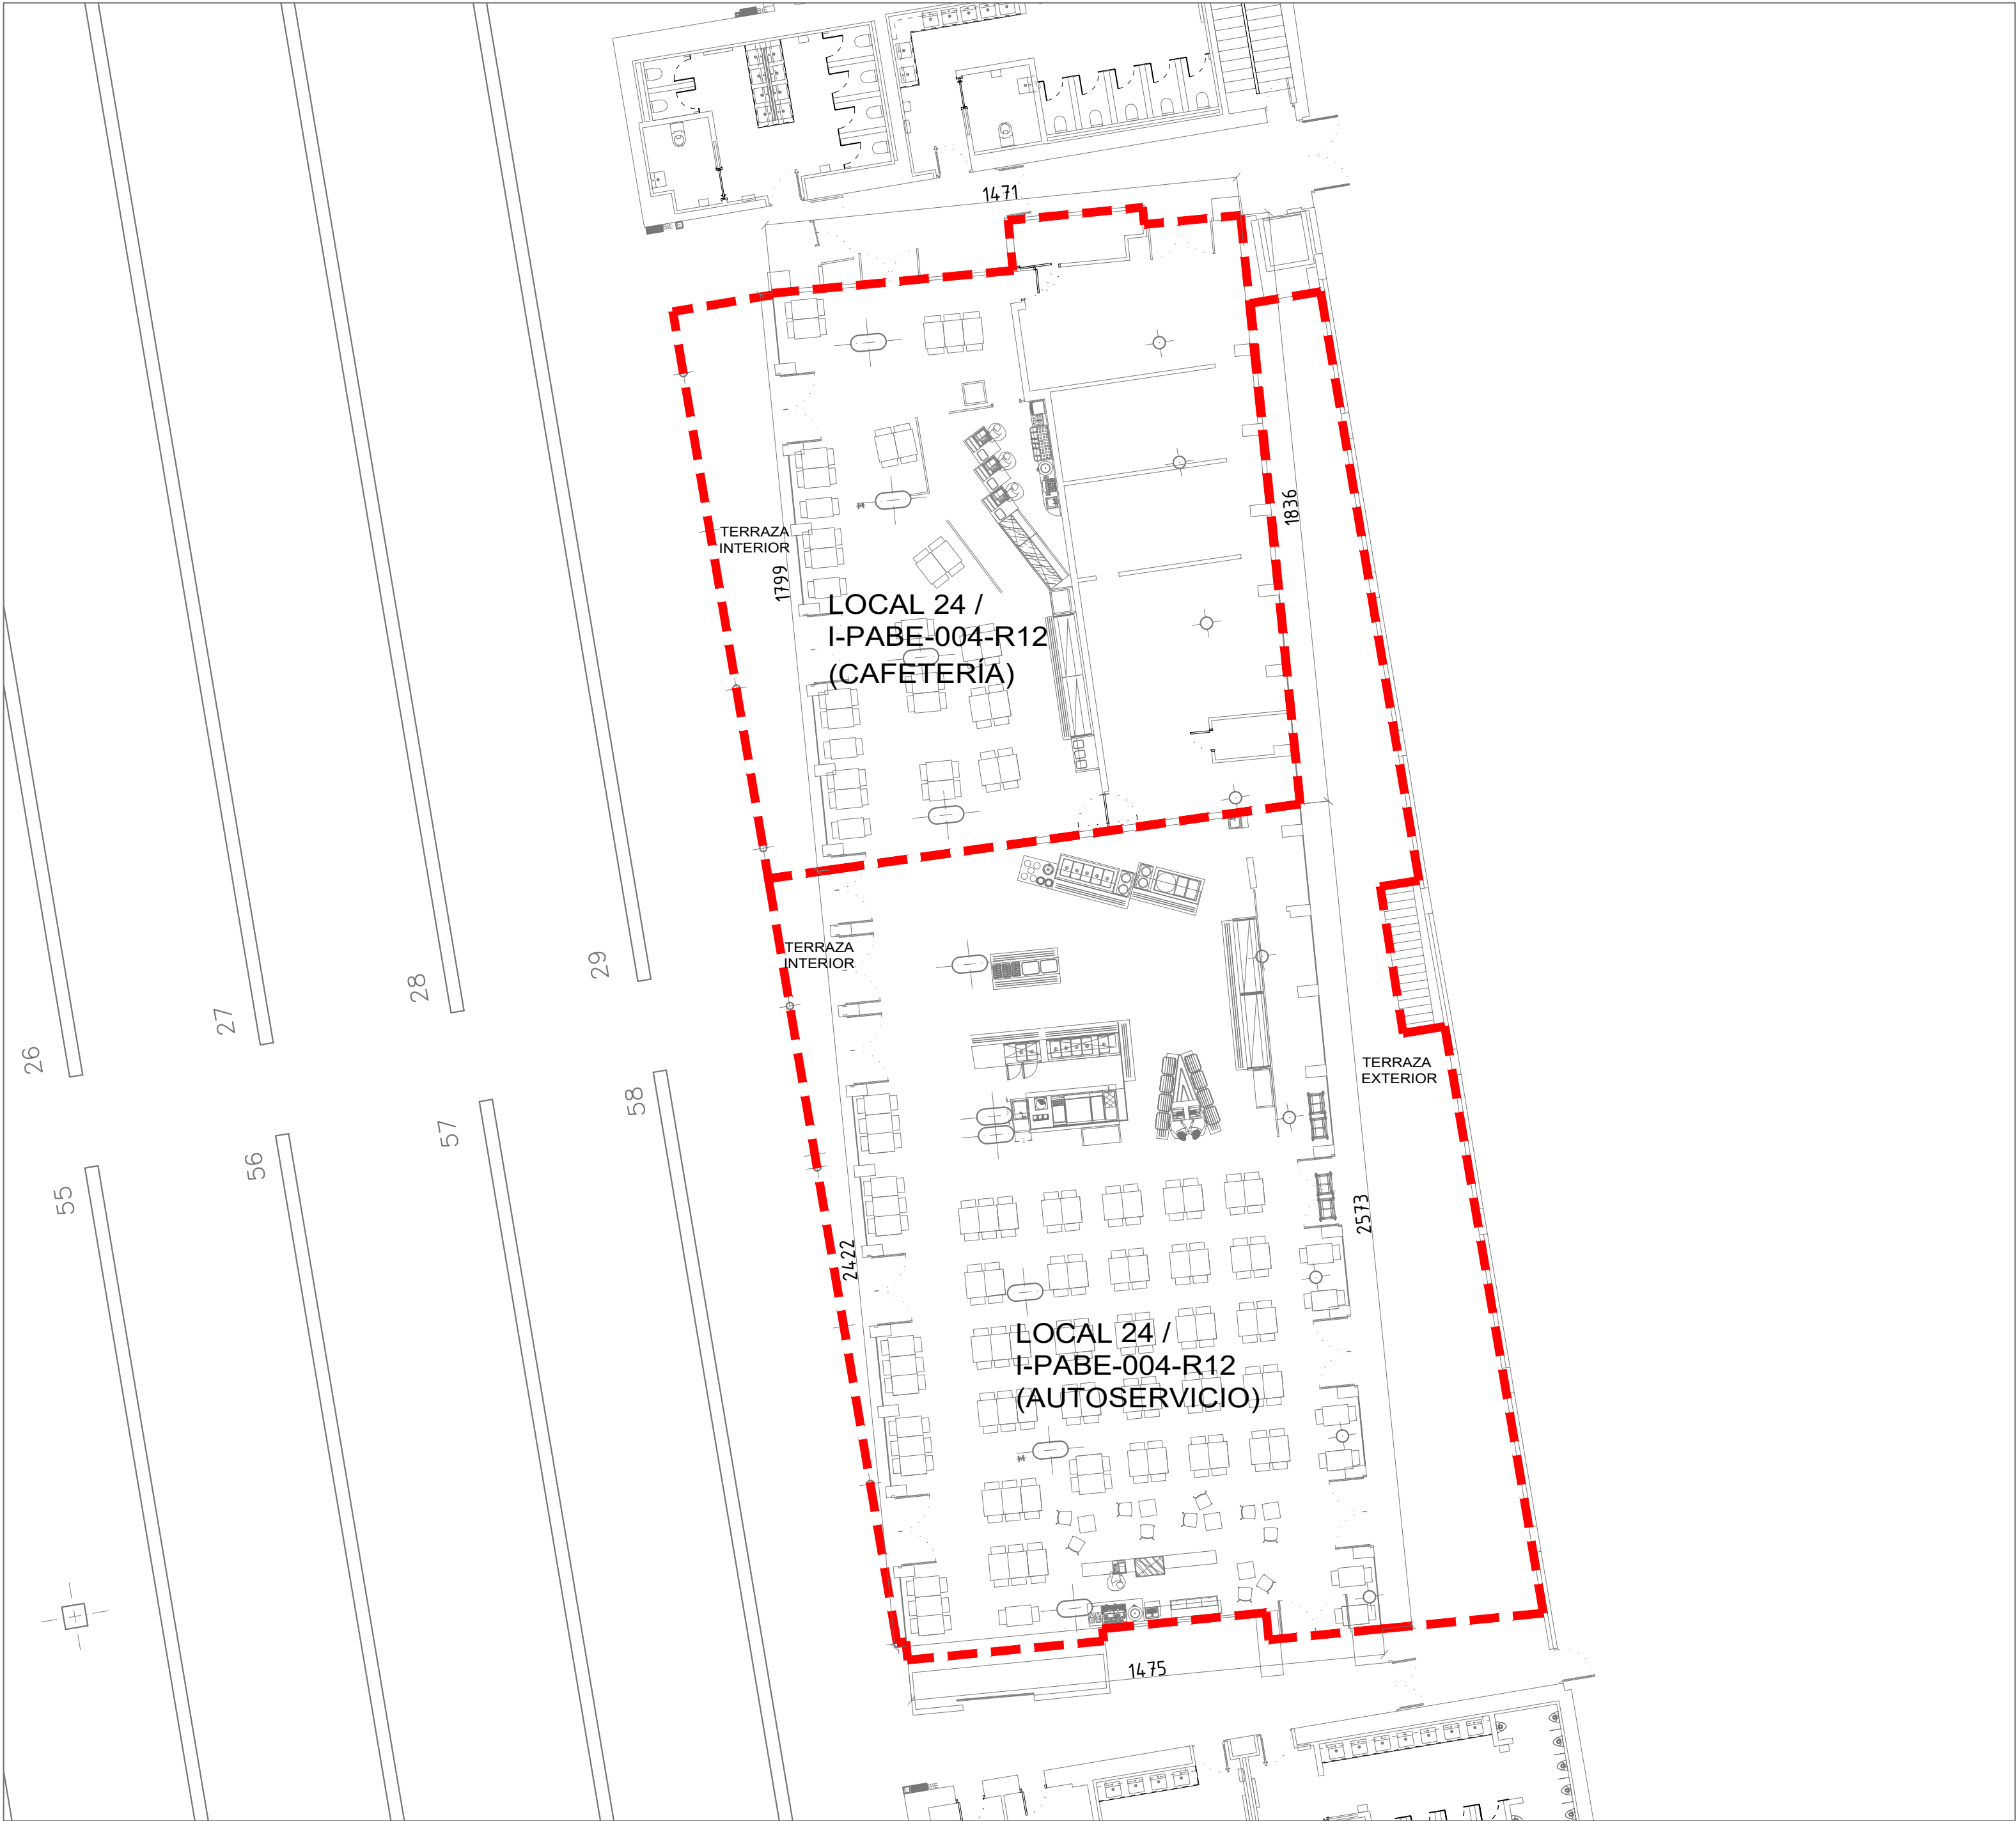
LOCAL 24 / I-PABE-004-R12 (CAFETERÍA)
UBICACIÓN: PTA BAJA - PABELLÓN 4 ZONA FONDO

I-PABE-004-R12		
	Nota: Cuenta con cafetería exterior hacia los pabellones 12 y 14		
	INSTALACIÓN DE BAJA TENSIÓN		
	ACOMETIDA Y PROTECCIONES	General	400A
		Grupo electrógeno (servicios mínimos)	50A
	CONTADORES	Analógicos	
	CUADRO ELÉCTRICO	En cocina	
		Subcuadro en cubierta para clima y extracciones	
	INSTALACIÓN DE GAS		
	ACOMETIDA	En armario exterior	
	CONTADOR	No	
	DISPOSITIVOS	Antigua caldera (retirada)	
		Comedor (condenado)	
		Cocina	
	DETECCIÓN DE GAS	Sí. Central y detectores (cocina, y antigua caldera)	
	AGUA SANITARIA		
	CONTADOR	Sí	
	ACS	Sí. Termo 200l	
	PCI		
	BIEs EN EL LOCAL	4	Puesto de control en sótano (exclusivo)
	ROCIADORES	Sí. En falso techo	
	DETECCIÓN	Detectores y pulsadores	Una única por pabellón (Pb04)
	EXTINCIÓN DE CAMPANA	2 de CO2 en cocina y 1 de agua nebulizada en sala con ampollas	Central extinción propia + pulsadores
	CLIMATIZACIÓN		
	UTA	2. (1 cafetería + 1 comedor)	En cubierta
		Agua / aire (Frío y calor)	Red de conductos

CONTADORES AGUA	No	
	VENTILACIÓN	A través de la UTA. Sólo en comedor	No hay ventilación forzada
	EXTRACCIÓN		
	CAMPANAS	3 en cocina, 1 comedor, 1 vahos	No EI30
	EXTRACTORES	En cubierta

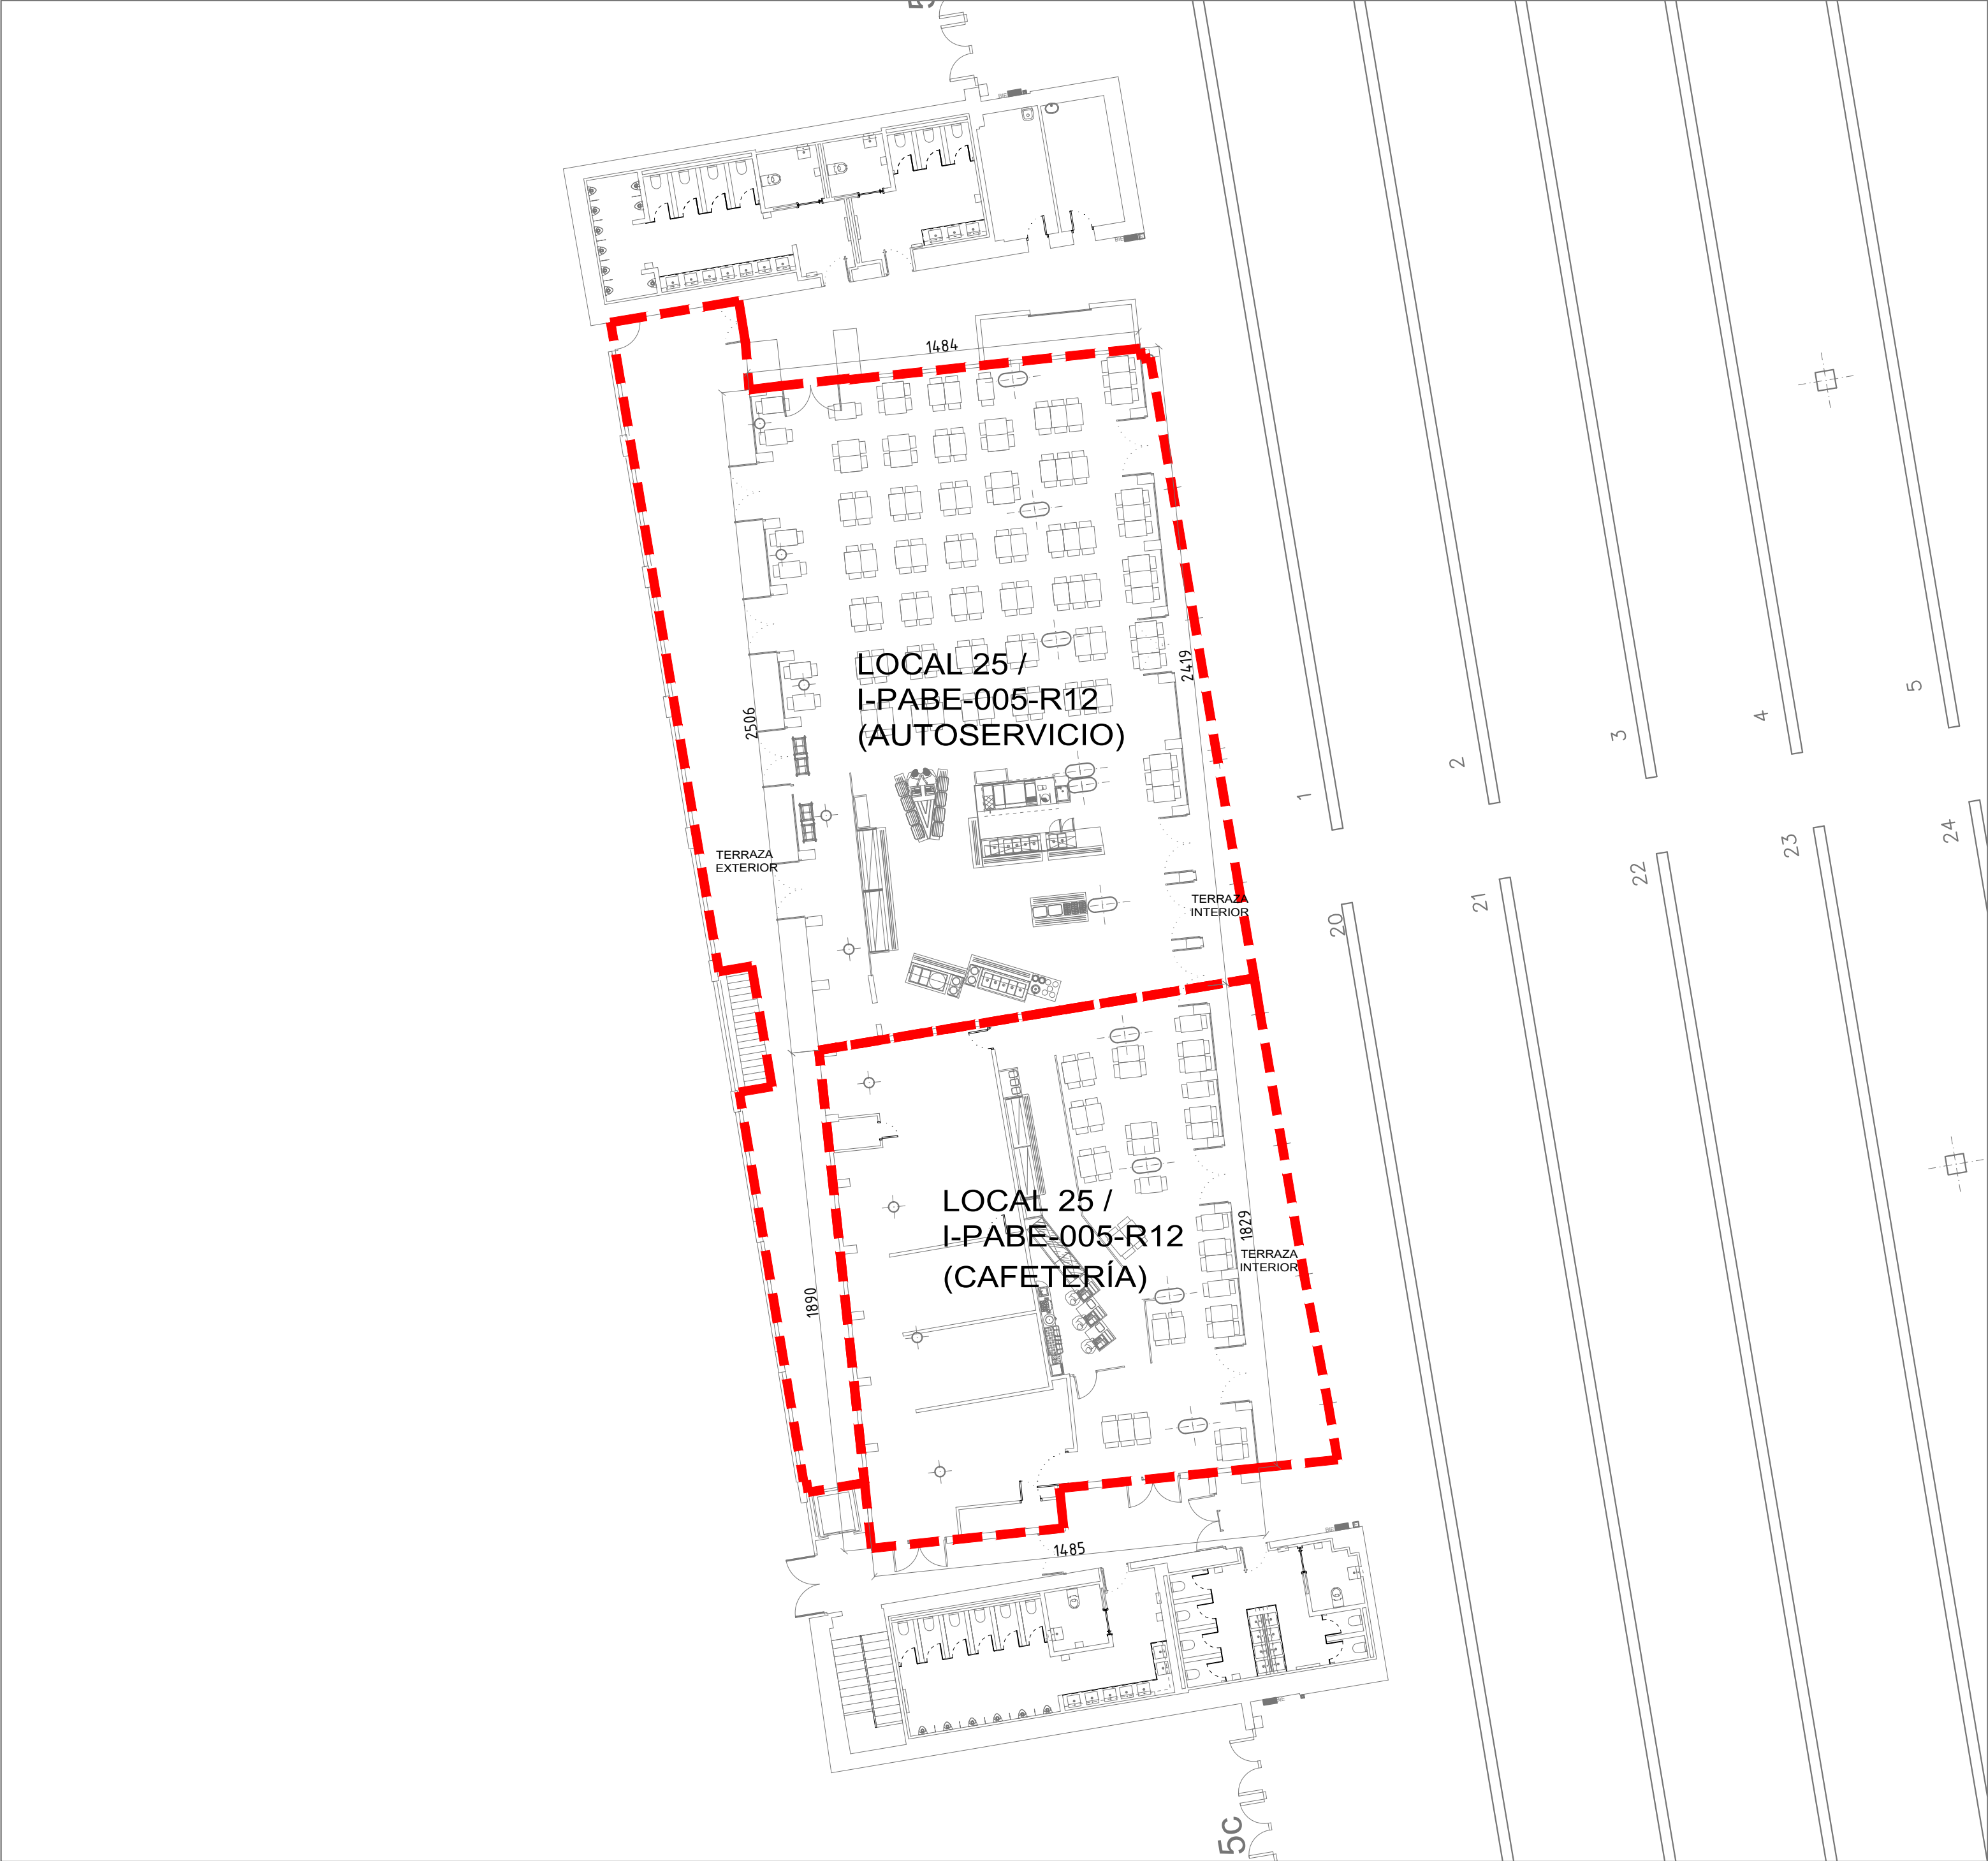
LOCAL 25 / I-PABE-005-R12
UBICACIÓN: PTA BAJA - PABELLÓN 5 ZONA FONDO

SUPERFICIE CONSTRUIDA: 365.44 m2
