LOCAL 01 / I-AREC-N46-5GY nueva creación
UBICACIÓN: PTA BAJA - AVENIDA SALA GOYA

LOCAL 02 /
UBICACIÓN: PTA BAJA - AVENIDA
FOOD COURT

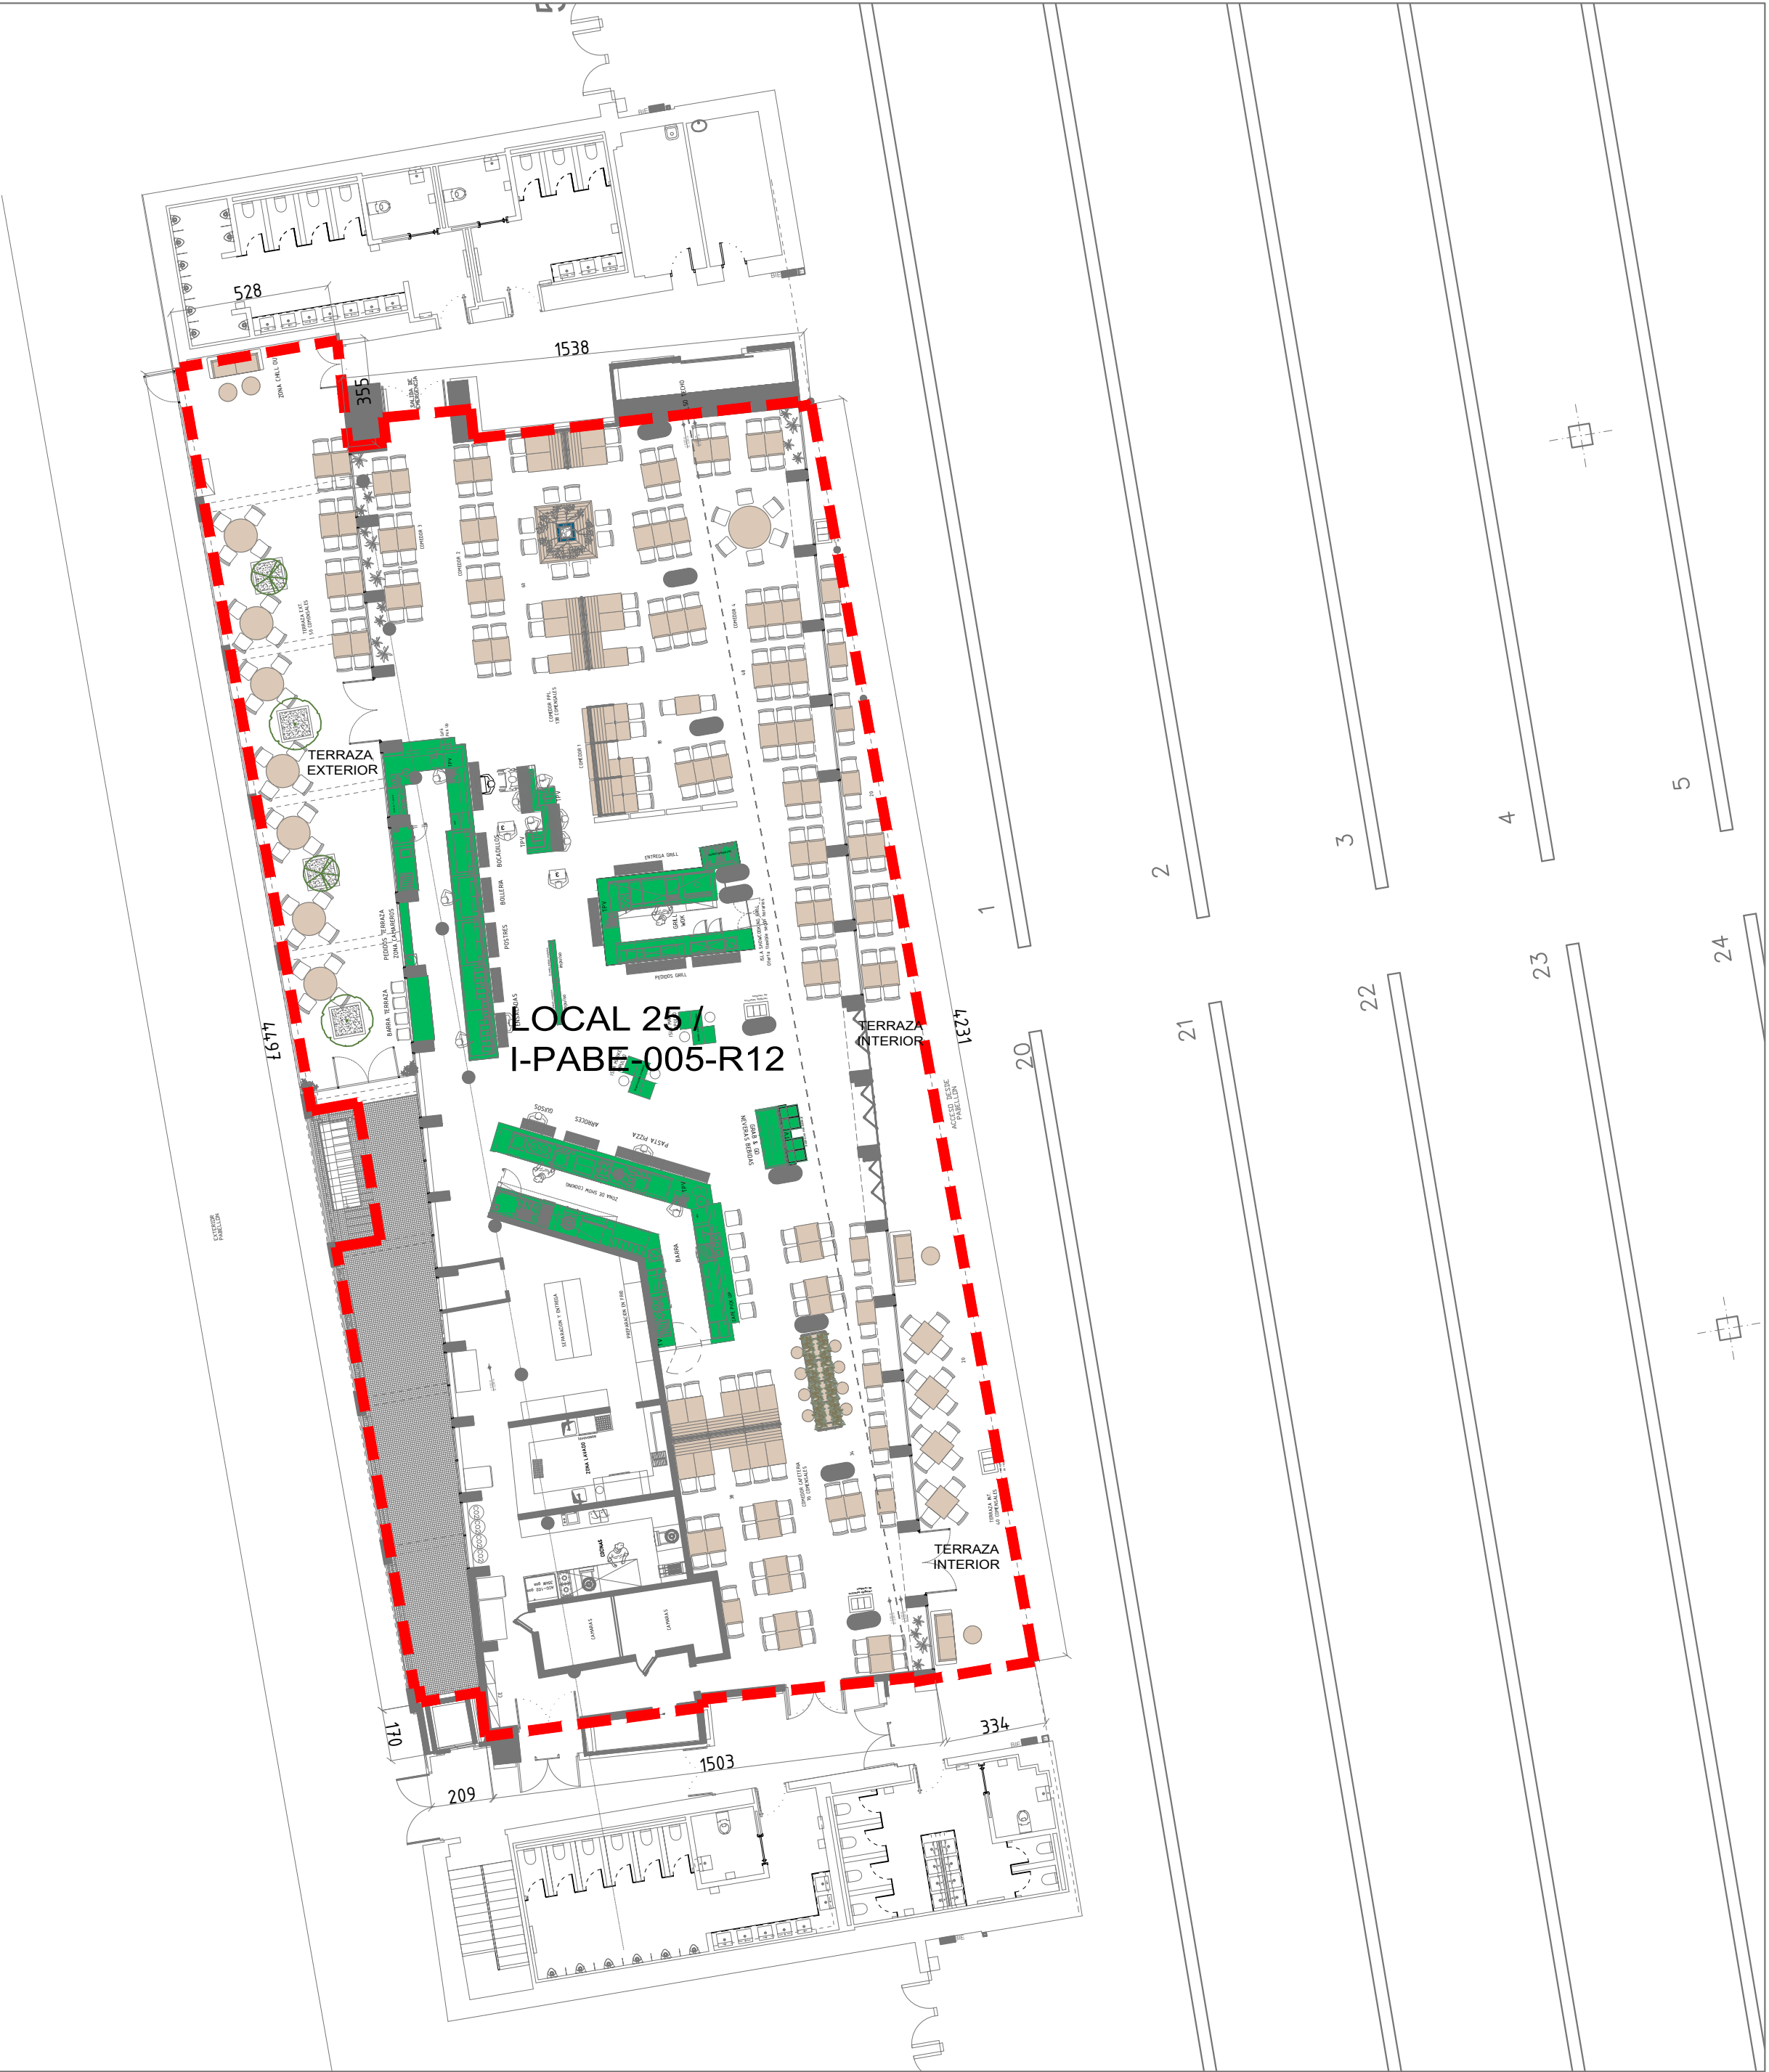
LOCAL 25 / I-PABE-005-R12
UBICACIÓN: PTA BAJA - PABELLÓN 5 ZONA FONDO

I-PABE-005-R12		
	INSTALACIÓN DE BAJA TENSIÓN		
	ACOMETIDA Y PROTECCIONES	General	400A
		Grupo electrógeno (servicios mínimos)	50A
	CONTADORES	Analógicos	
	CUADRO ELÉCTRICO	En cocina	
		Subcuadro en cubierta para clima y extracciones	
	INSTALACIÓN DE GAS		
	ACOMETIDA	En armario exterior	
	CONTADOR	No	
	DISPOSITIVOS	Caldera (sin uso)	
		Cocina (varios)	
		Comedor (condenada)	
	DETECCIÓN DE GAS	Sí. 2 Centrales (una exclusiva para caldera) y detectores	
	AGUA SANITARIA		
	CONTADOR	Sí	
	ACS	No. Caldera sin uso. No hay termo	
	PCI		
	BIEs EN EL LOCAL	4	Puesto de control en sótano
	ROCIADORES	Sí. En falso techo	
	DETECCIÓN	Detectores y pulsadores	Conectada al pabellón (Pb05)
	EXTINCIÓN DE CAMPANA	2 de CO2 en cocina y 1 de agua nebulizada en sala	Central extinción propia (en pasillo aseos) + pulsadores.
	CLIMATIZACIÓN		
	UTA	2. (1 cafetería + 1 comedor)	En cubierta
		Agua / aire (Frío y calor)	Red de conductos
	CONTADORES AGUA	No

VENTILACIÓN	A través de la UTA. Sólo en comedor	La campana de comedor es compensada
	EXTRACCIÓN		
	CAMPANAS	3 en cocina, 1 comedor, 1 vahos	No EI30
	EXTRACTORES	En cubierta

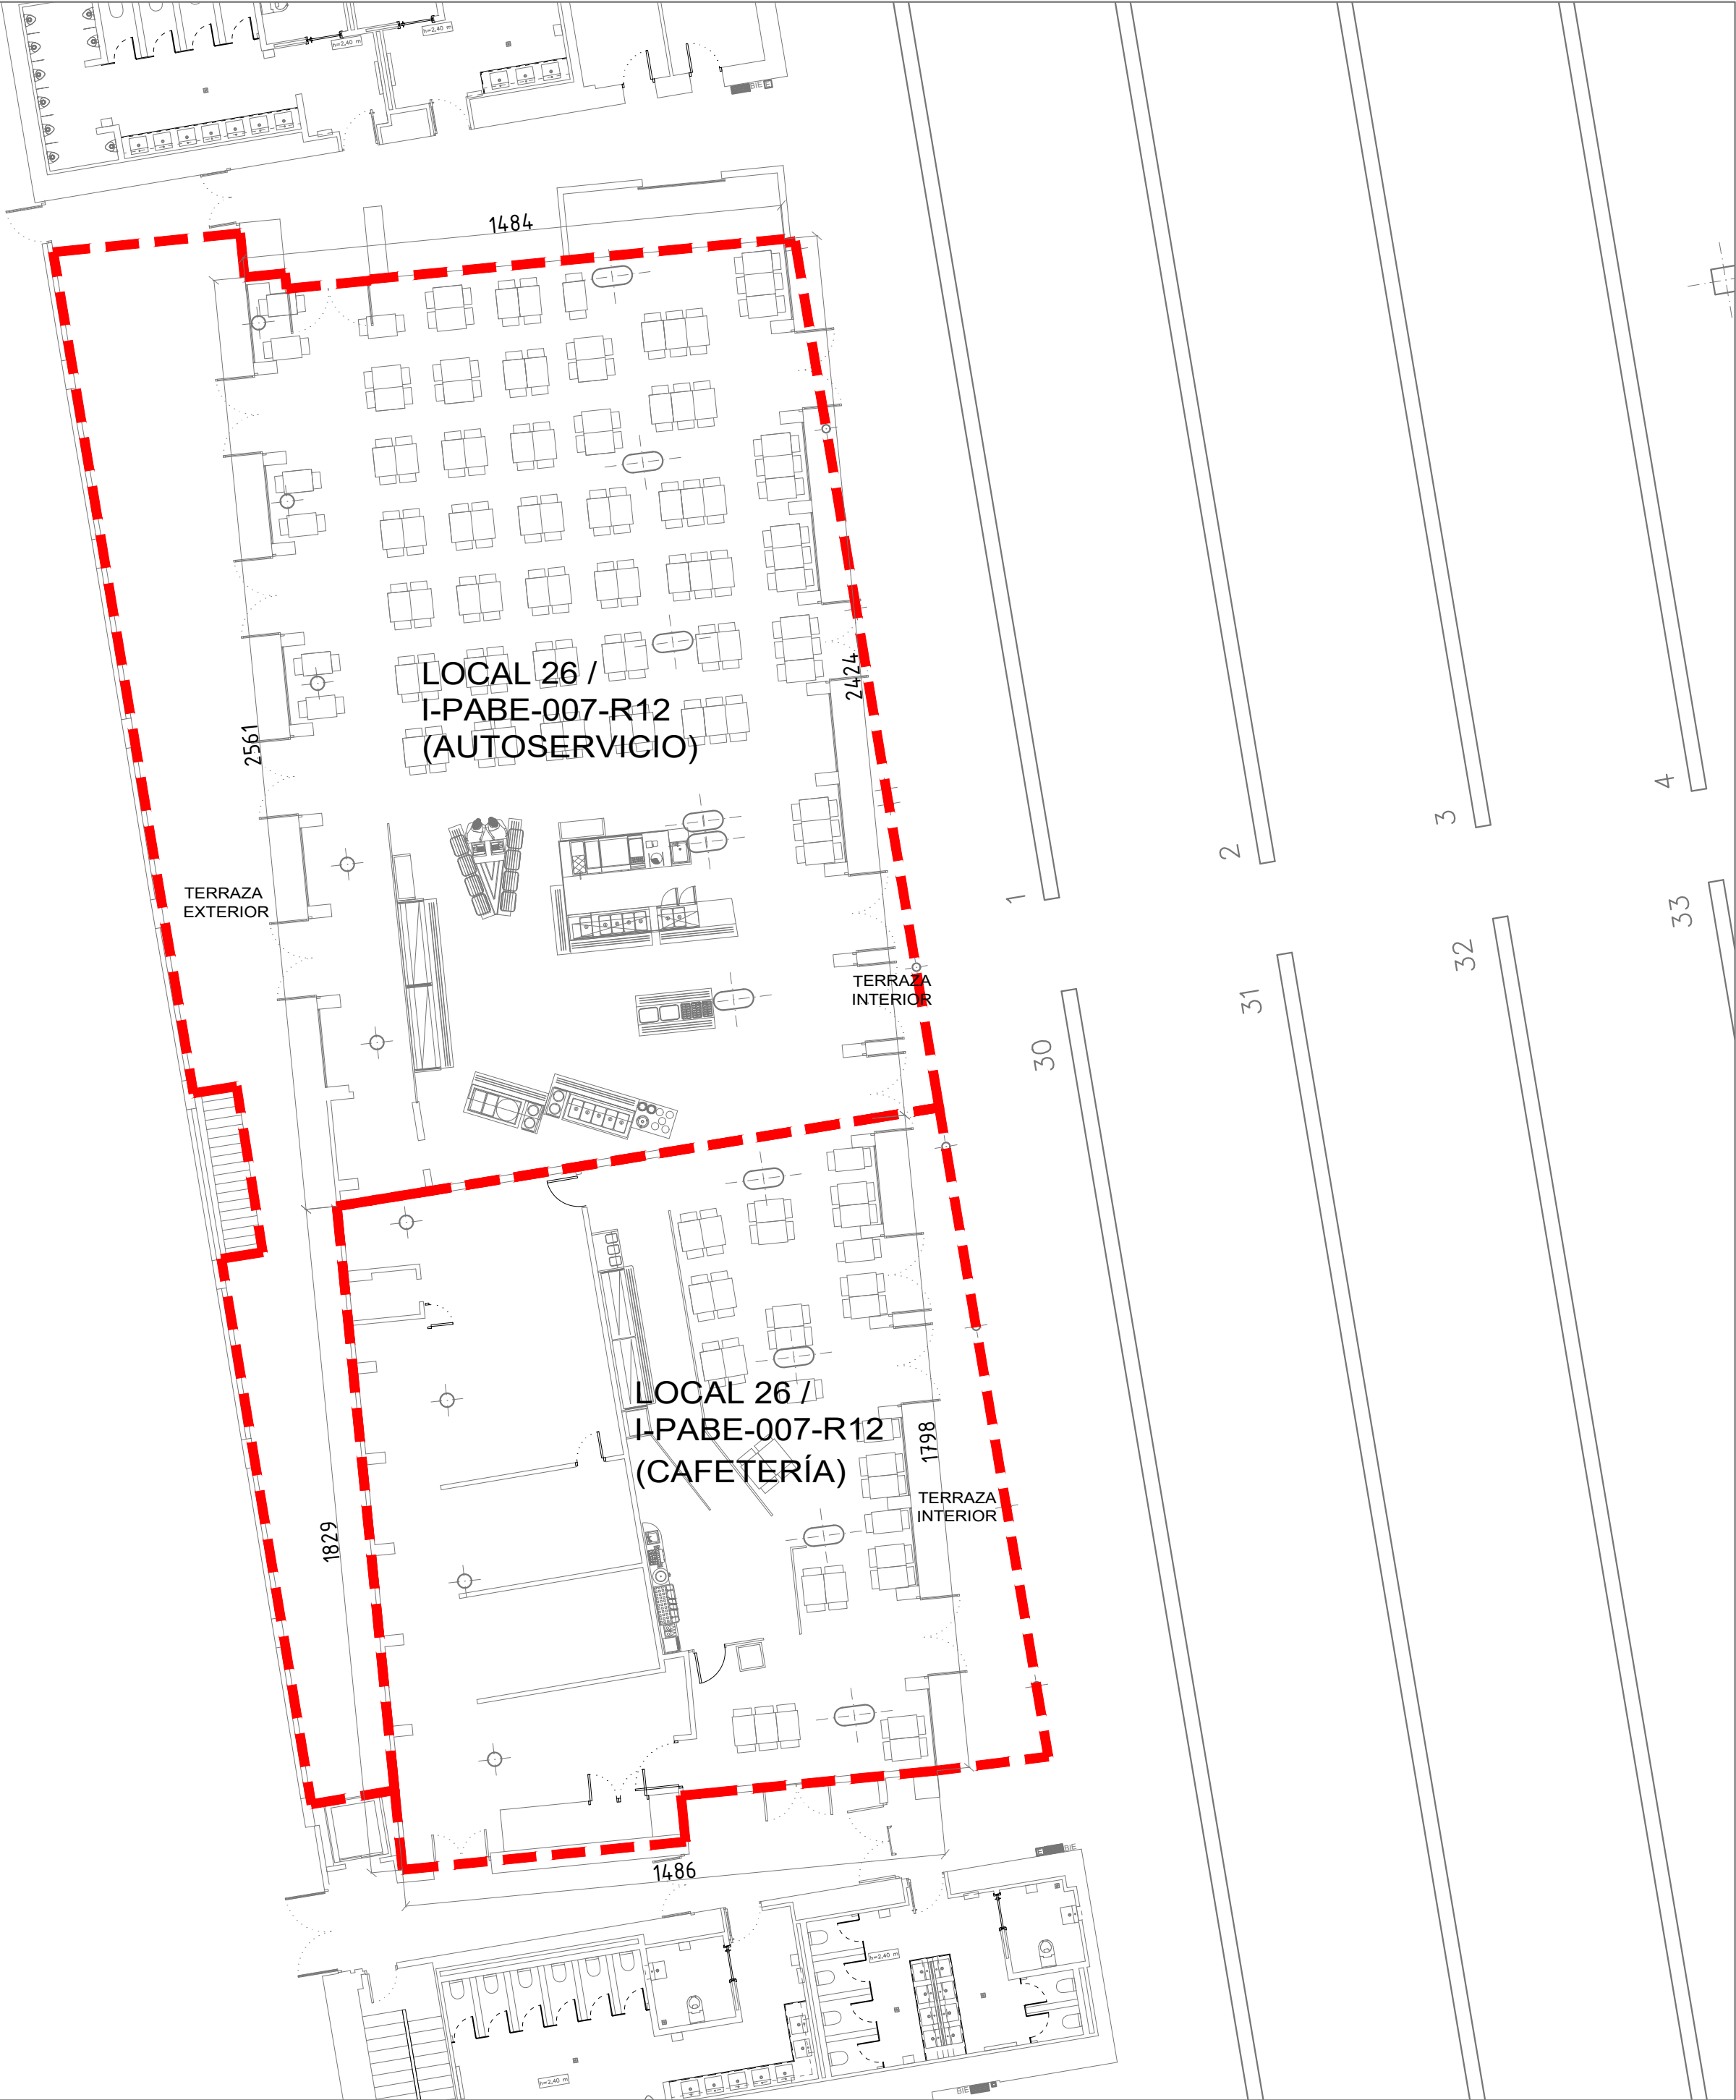
LOCAL 26 / I-PABE-007-R12 (CAFETERÍA)
UBICACIÓN: PTA BAJA - PABELLÓN 7 ZONA FONDO

SUPERFICIE CONSTRUIDA: 367.71 m2

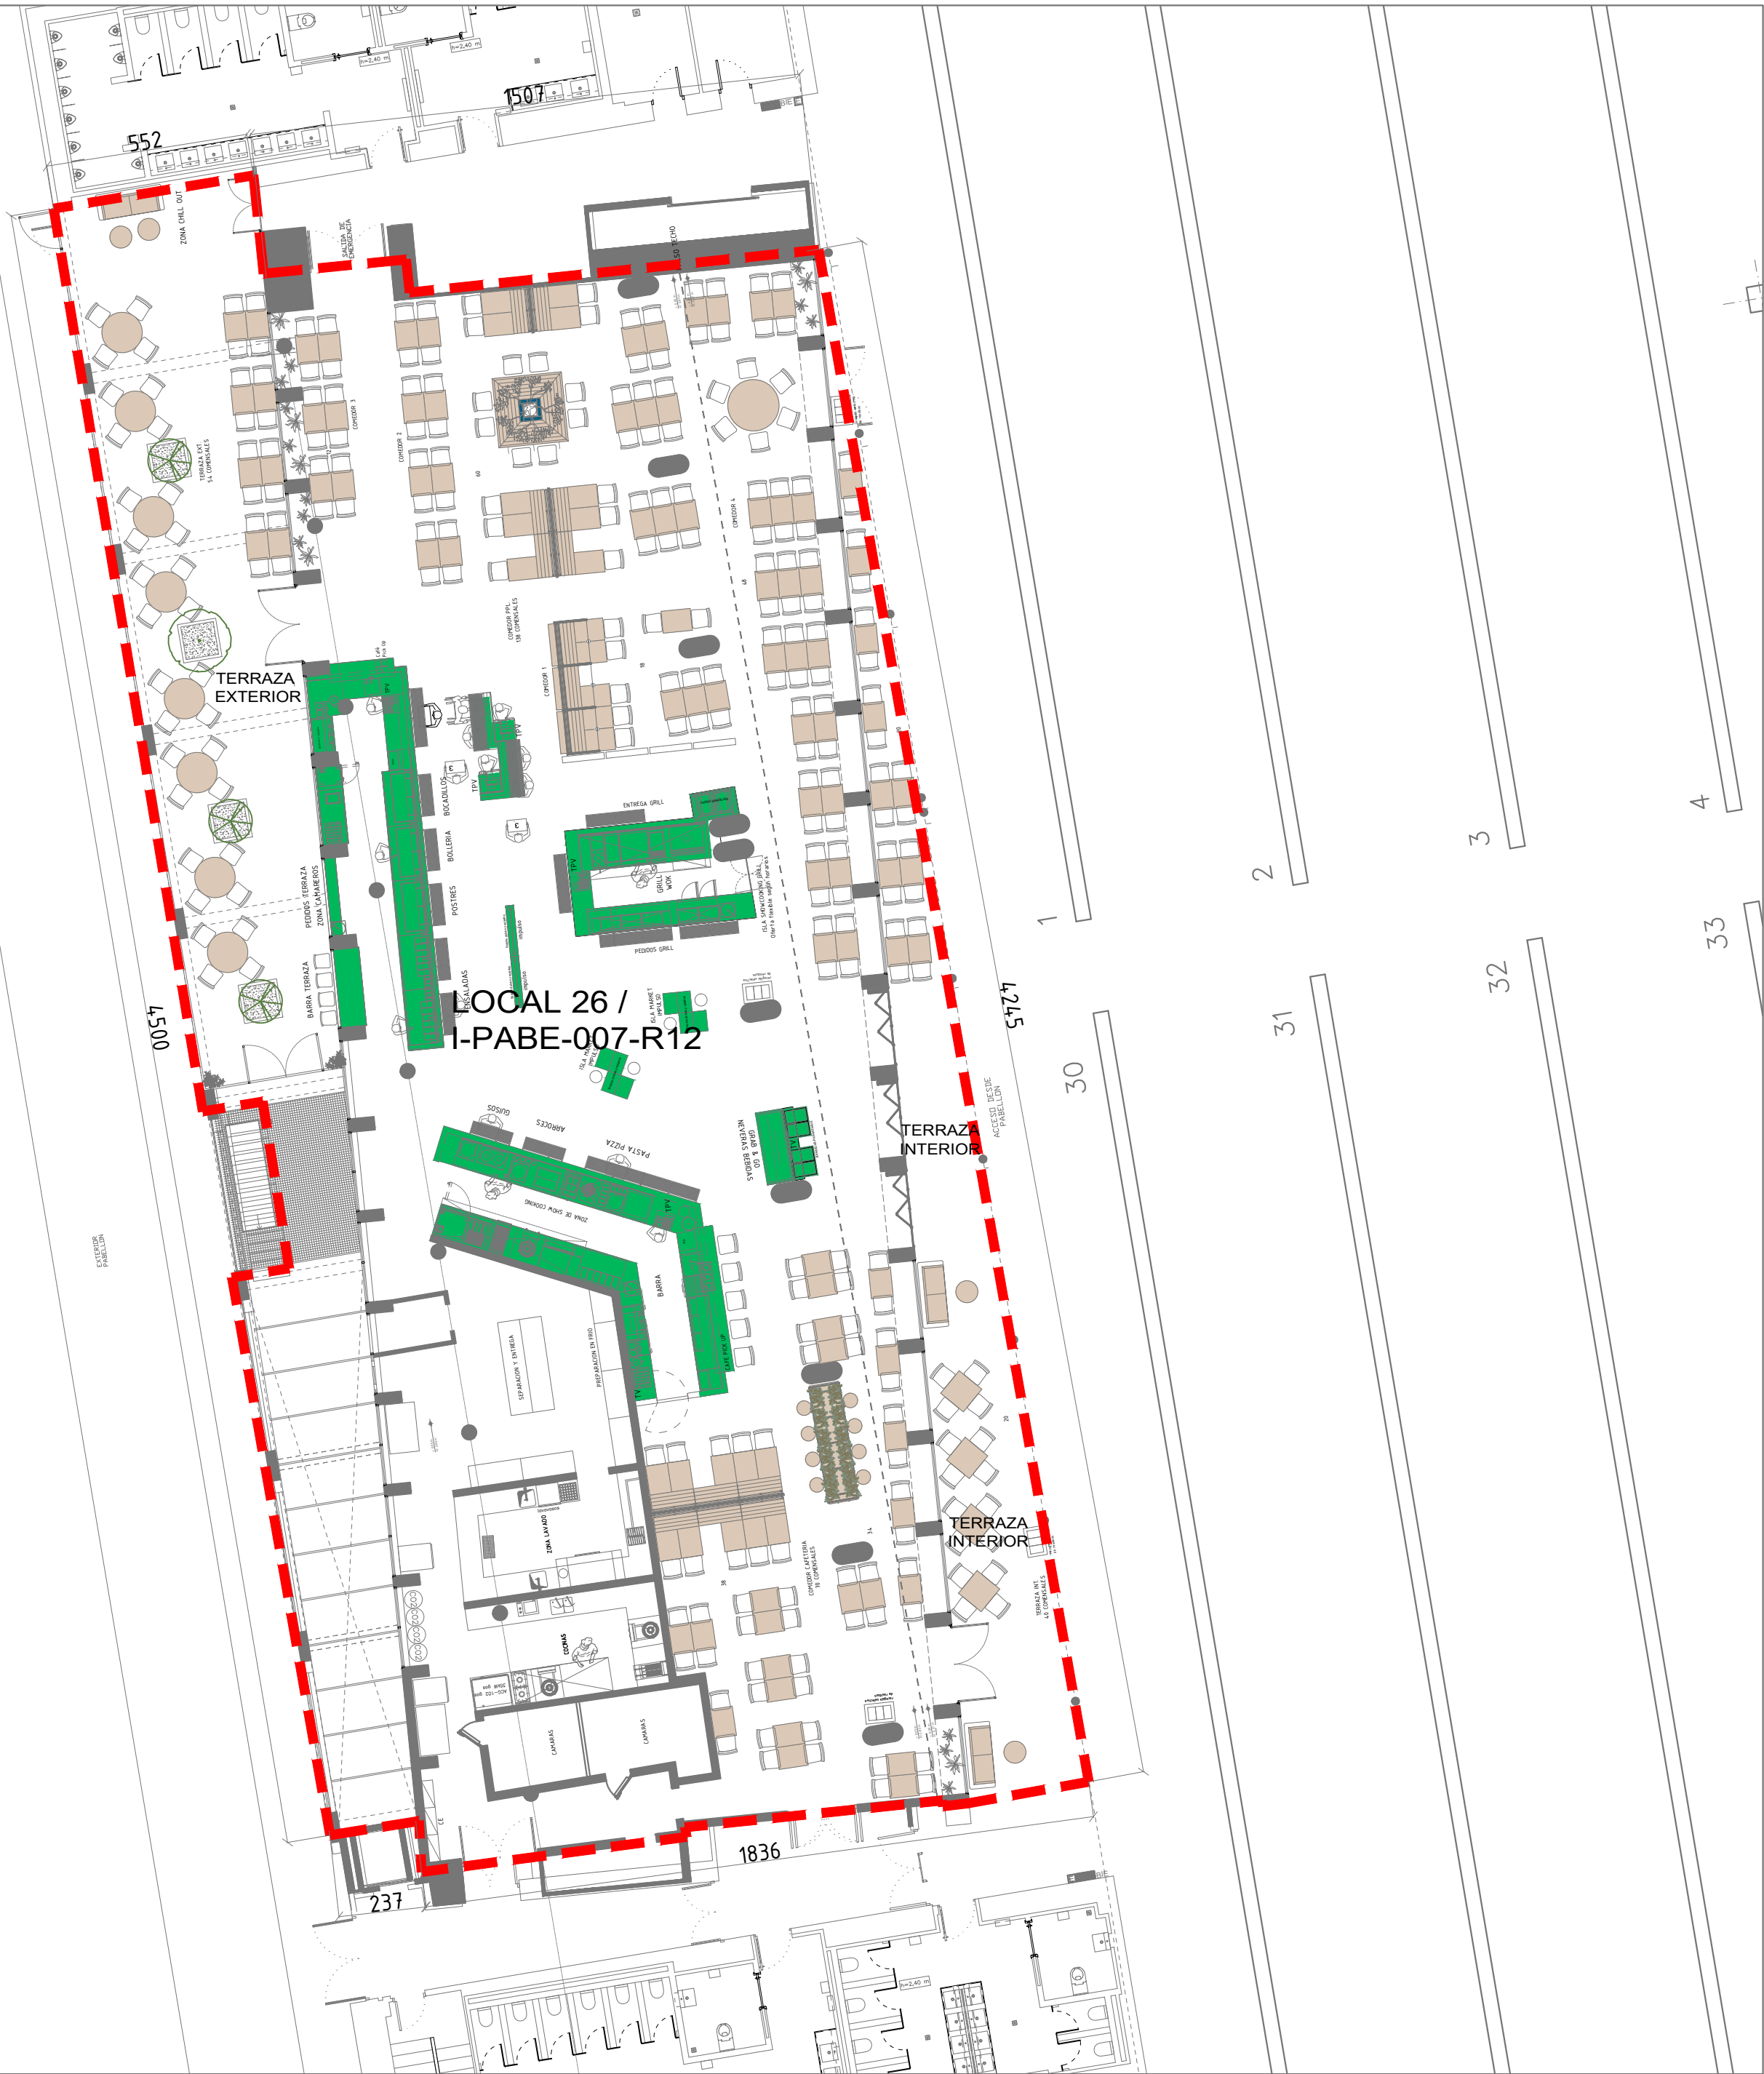
LOCAL 26 / I-PABE-007-R12
UBICACIÓN: PTA BAJA - PABELLÓN 7 ZONA FONDO

I-PABE-007-R12		
	INSTALACIÓN DE BAJA TENSIÓN		
	ACOMETIDA Y PROTECCIONES	General	400A
		Grupo electrógeno (servicios mínimos)	50A
	CONTADORES	Analógicos	
	CUADRO ELÉCTRICO	En cocina	
		Subcuadro en cubierta para clima y extracciones	
	INSTALACIÓN DE GAS		
	ACOMETIDA	En armario exterior	
	CONTADOR	No	
	DISPOSITIVOS	Antigua caldera retirada (condenada)	
		Comedor (condenada)	
		Cocina (varios)	
	DETECCIÓN DE GAS	Sí. 2 Centrales (una exclusiva para caldera) y detectores	
	AGUA SANITARIA		
	CONTADOR	Sí	
	ACS	Sí. Termo 200l	
	PCI		
	BIEs EN EL LOCAL	4	Puesto de control en sótano
	ROCIADORES	Sí. En falso techo	
	DETECCIÓN	Detectores y pulsadores	Conectada al pabellón (Pb07)
	EXTINCIÓN DE CAMPANA	2 de CO2 en cocina y 1 de agua nebulizada en sala	Central extinción propia (en pasillo aseos) + pulsadores.
	CLIMATIZACIÓN		
	UTA	2. (1 cafetería + 1 comedor)	En cubierta
		Agua / aire (Frío y calor)	Red de conductos
	CONTADORES AGUA	No

VENTILACIÓN	A través de la UTA. Sólo en comedor	La campana de comedor es compensada
	EXTRACCIÓN		
	CAMPANAS	3 en cocina, 1 comedor, 1 vahos	No EI30
	EXTRACTORES	En cubierta

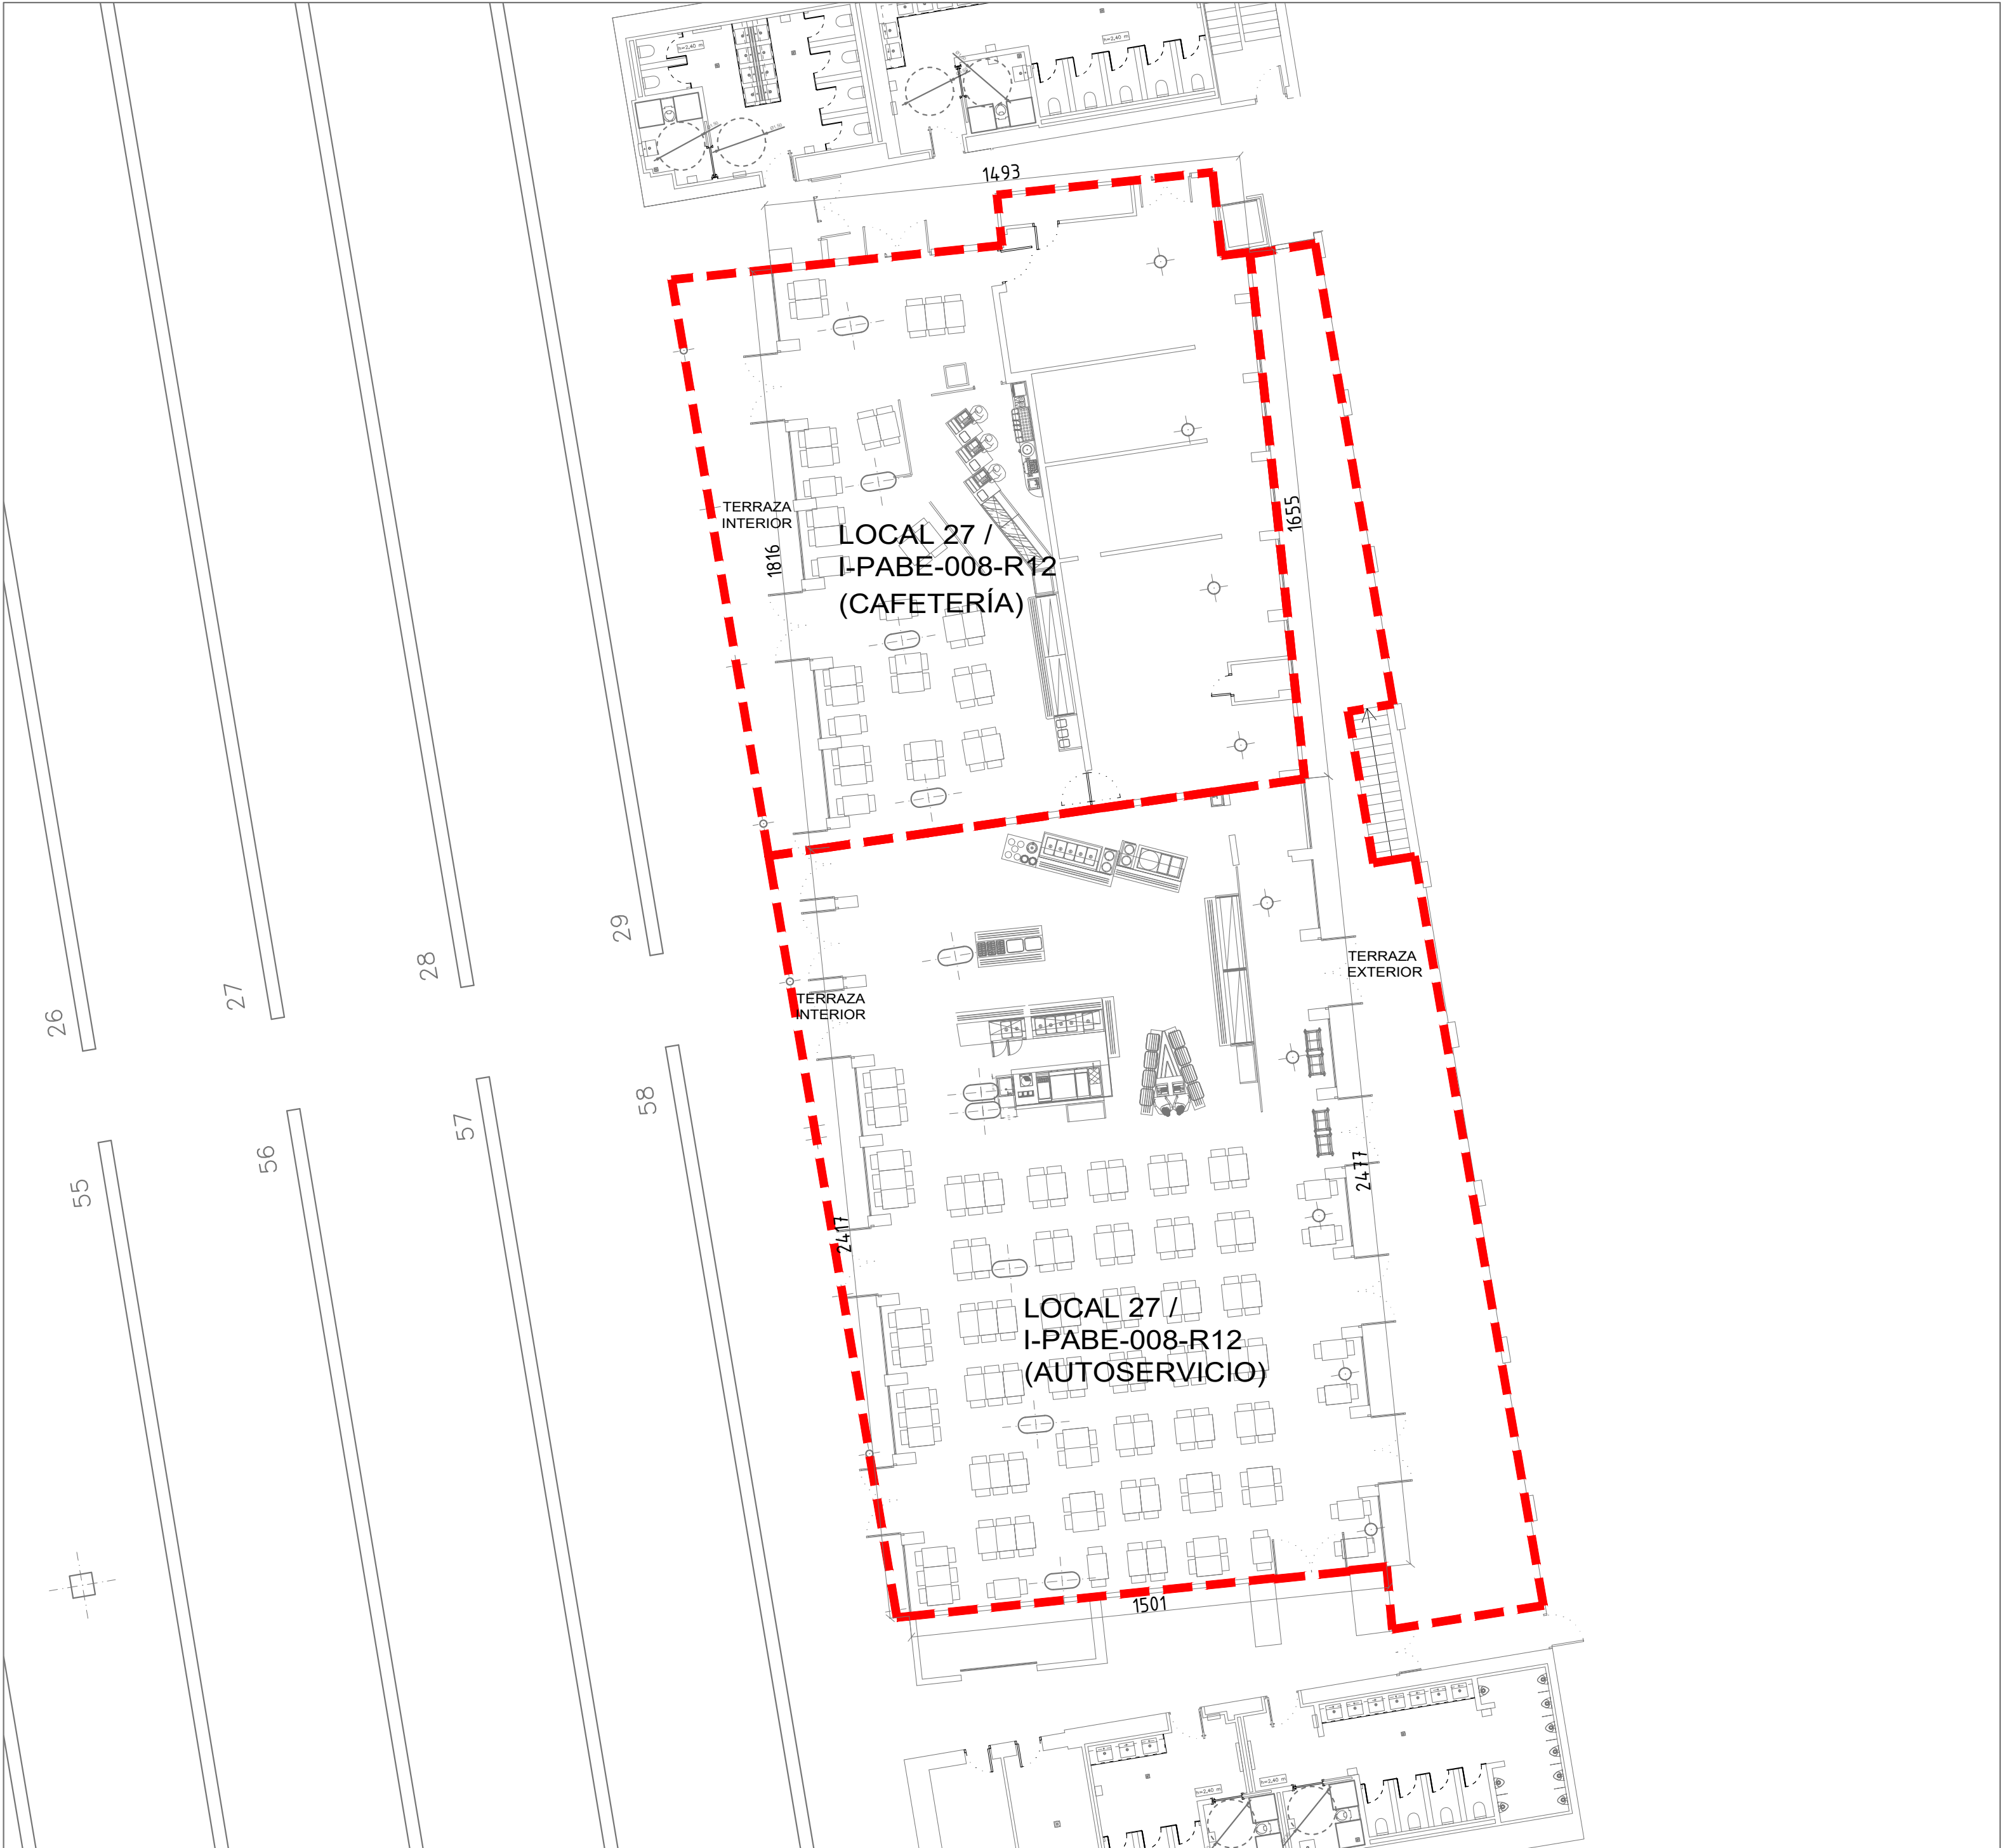
LOCAL 27 / I-PABE-008-R12 (CAFETERÍA)
UBICACIÓN: PTA BAJA - PABELLÓN 8 ZONA FONDO

LOCAL 27 / I-PABE-008-R12 (AUTOSERVICIO)	
ZONA DE PÚBLICO	252.82 m2
BARRA	90.18 m2
ZONA TÉCNICA	24.30 m2
TERRAZA INTERIOR	27.75 m2
TERRAZA EXTERIOR	139.43 m2
<hr/>	
SUPERFICIE CONSTRUIDA:	367.29 m2

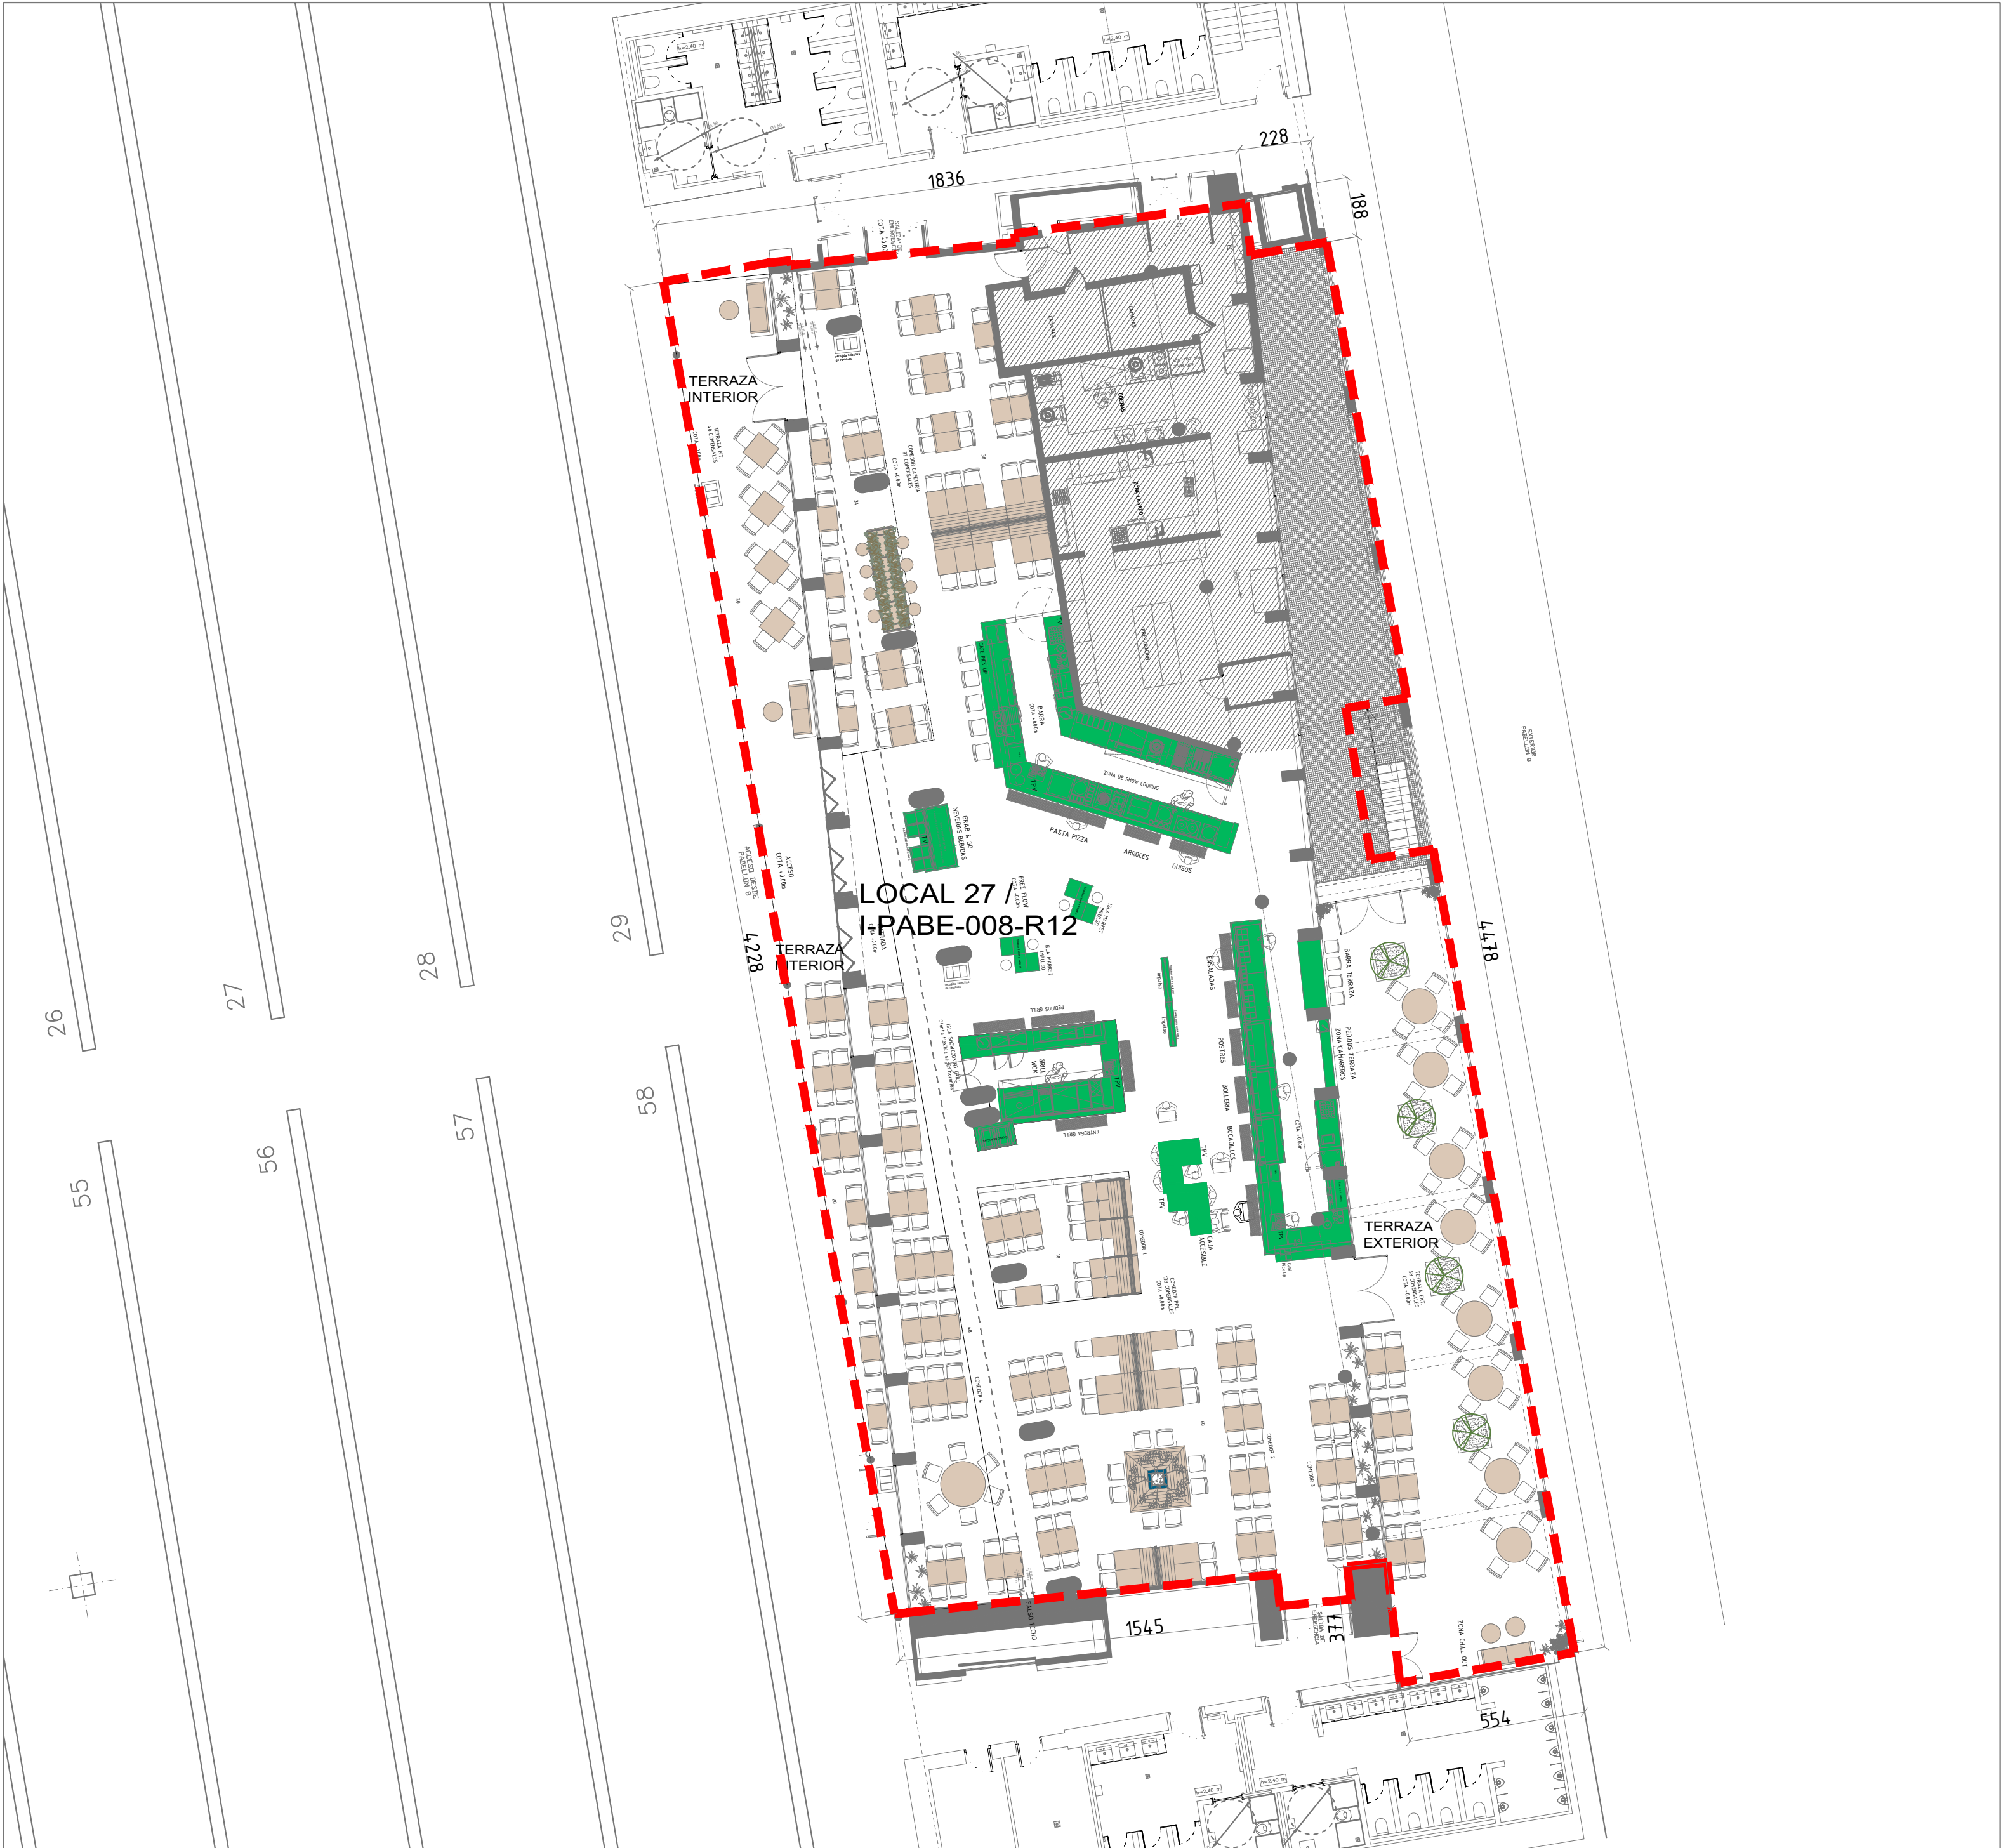
LOCAL 27 / I-PABE-008-R12
UBICACIÓN: PTA BAJA - PABELLÓN 8 ZONA FONDO

ZONA DE PÚBLICO	285.38 m2
BARRA	36.02 m2
ZONA TÉCNICA	184.19 m2
TERRAZA INTERIOR	48.45 m2
TERRAZA EXTERIOR	41.22 m2
SUPERFICIE CONSTRUIDA:	479.30 m2

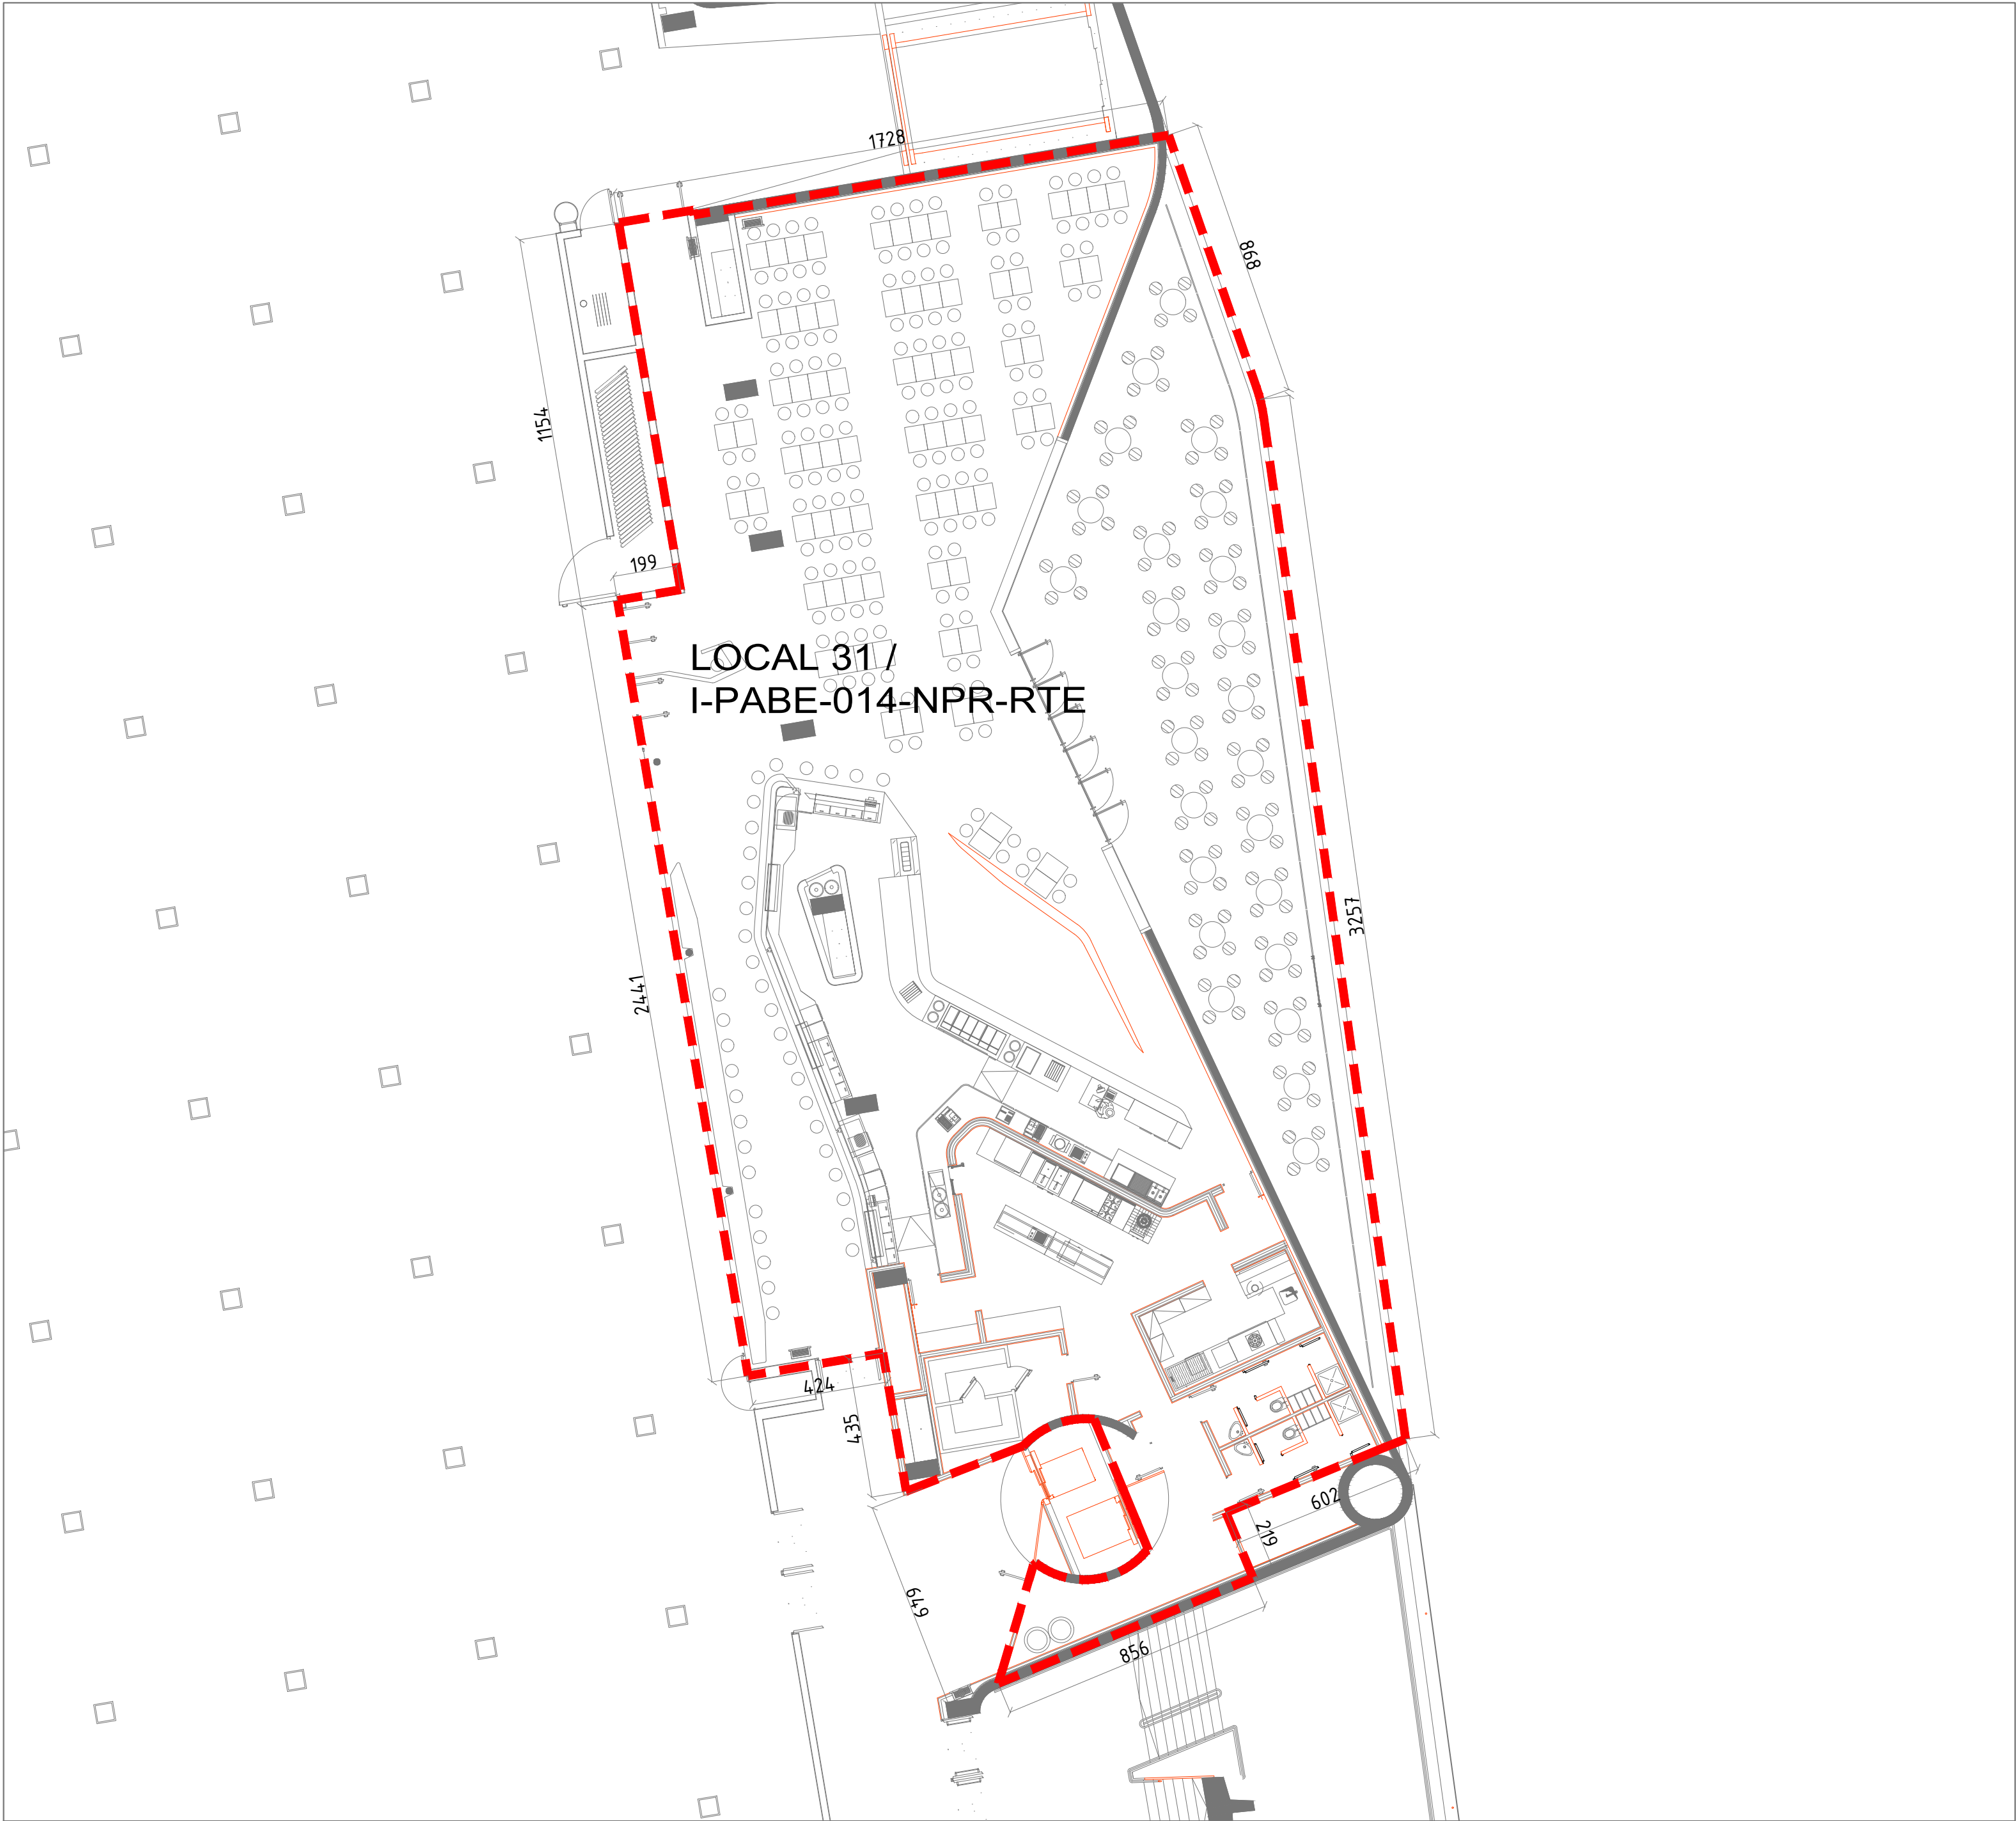
LOCAL 31 / I-PABE-014-NPR-RTE
UBICACIÓN: PLANTA 1 - PABELLÓN 14
ZONA FONDO

ZONA DE PÚBLICO	541.91 m2
BARRA	119.19 m2
ZONA TÉCNICA	139.43 m2
SUPERFICIE CONSTRUIDA:	800.48 m2
