LOCAL 01 / I-AREC-N46-5GY nueva creación
UBICACIÓN: PTA BAJA - AVENIDA SALA GOYA

LOCAL 02 /
UBICACIÓN: PTA BAJA - AVENIDA
FOOD COURT

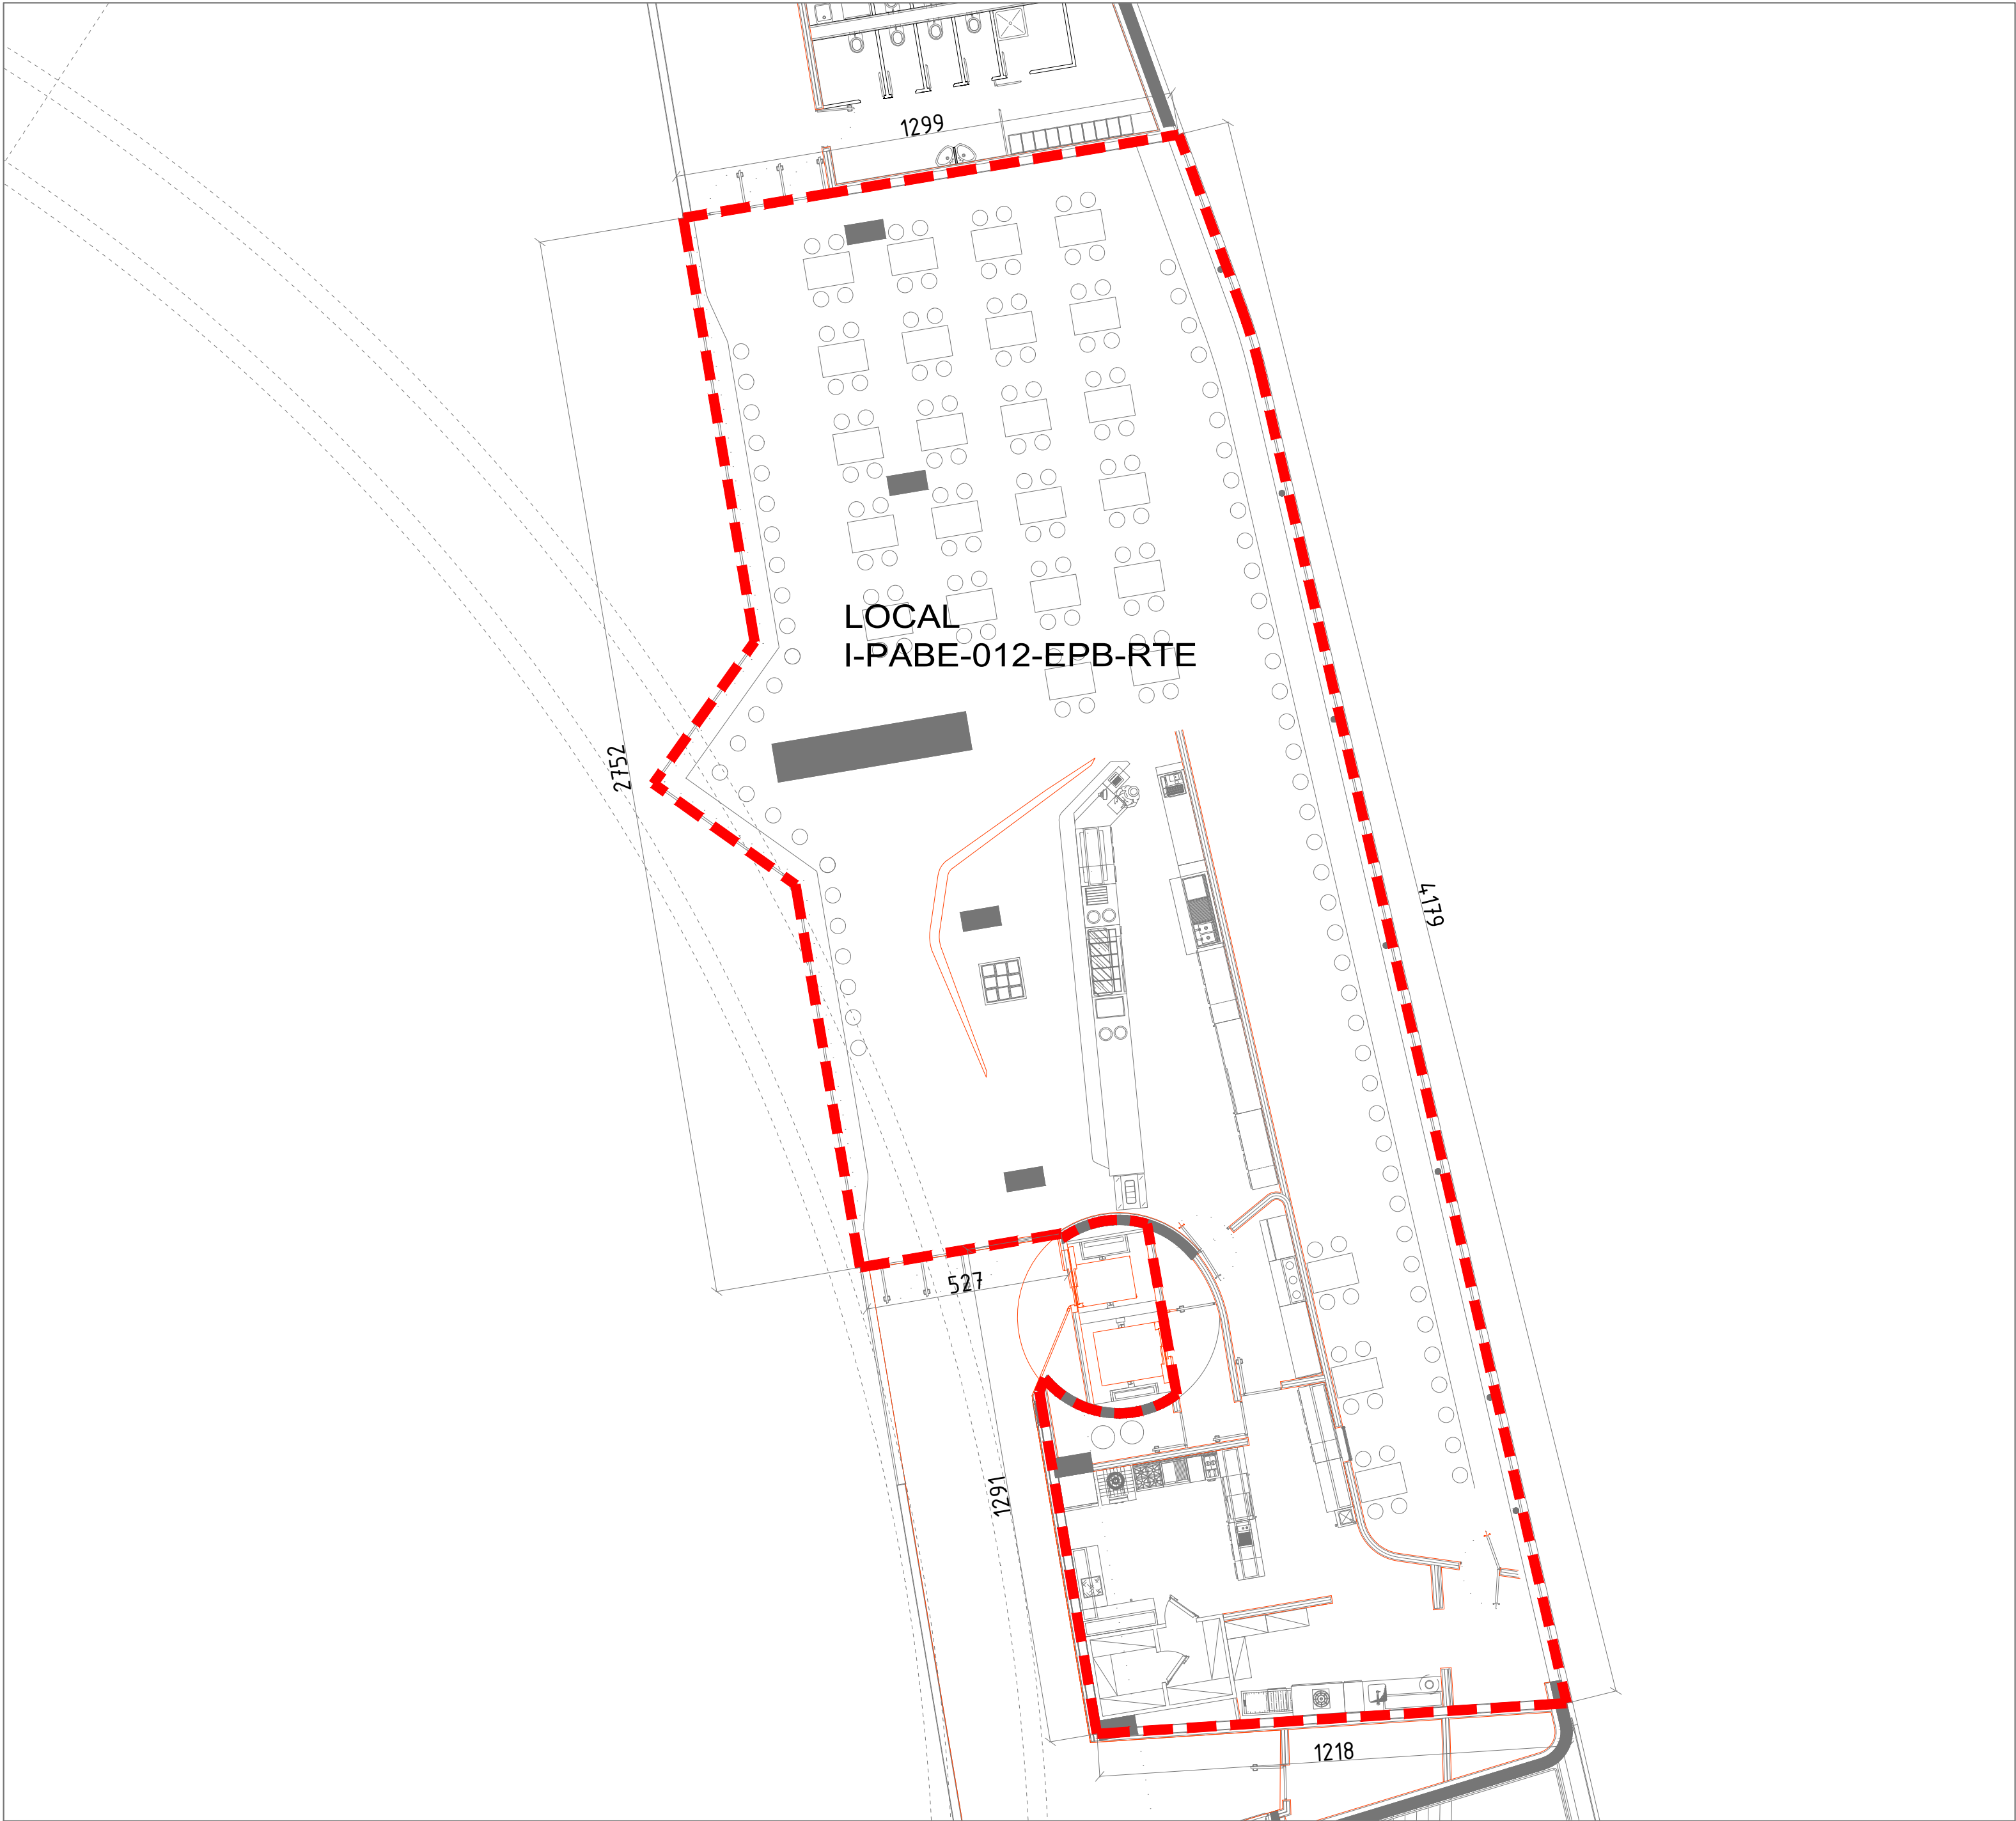
LOCAL I-PABE-012-EPB-RTE
UBICACIÓN: ENTREPLANTA - PABELLÓN 12
ZONA FONDO

I-PABE-012-EPB-RTE		
	INSTALACIÓN DE BAJA TENSIÓN		
ACOMETIDA Y PROTECCIONES	General	250A (200A-250A en CT)	
	Grupo electrógeno (alumbrado)	40A (50A-63A en CT)	
CONTADORES	Digitales en el CT		
CUADROS ELÉCTRICOS	En cocina		
	INSTALACIÓN DE GAS		
ACOMETIDA Y CONTADOR	En cuarto de centralización de gas PB. Contadores de los 2 restaurantes		
DISPOSITIVOS	Cocina (3) y Barra (3)		
DETECCIÓN DE GAS	No hay detección de gas ni central. Sólo permitido el uso de gas si está funcionando la extracción de humos		
	AGUA SANITARIA		
CONTADOR	Sí. 2		
ACS	Sí. Acumuladores		
	PCI		
BIEs EN EL LOCAL	Hay 2 BIEs en el exterior en las dos entradas de público.	Viene de la red general sin puesto de control intermedio	
ROCIADORES	En cocina sólo en falso techo. En sala no hay ft, son de montante	Puesto de control en pasillo exterior, da servicio a cafetería y pasillos	
DETECCIÓN	Detectores, pulsadores y sirena		Conectada al pabellón (Pb12)

EXTINCIÓN DE CAMPANA	1 en cocina y 1 en barra, ambas de agua nebulizada		Disparo manual con pulsadores
SECTORIZACIÓN	Entre sala y cocina (puertas y pasaplatos RF con retenedores) y en pasos de forjado (compuertas climatización)		
	CLIMATIZACIÓN		
UTA	No hay		
CLIMATIZADOR	1 ud. autónoma rooftop CIATESA. aire-aire. En última planta		CIATESA IPC-510
	Red de conductos sólo en sala		Cocina sin climatización ni ventilación
VENTILACIÓN	A través de las climatizadora		
	EXTRACCIÓN		
CAMPANAS	1 en cocina y 1 en barra, ambas compensadas		1 extractor para lavado
EXTRACTORES	En última planta		Conductos no EI30

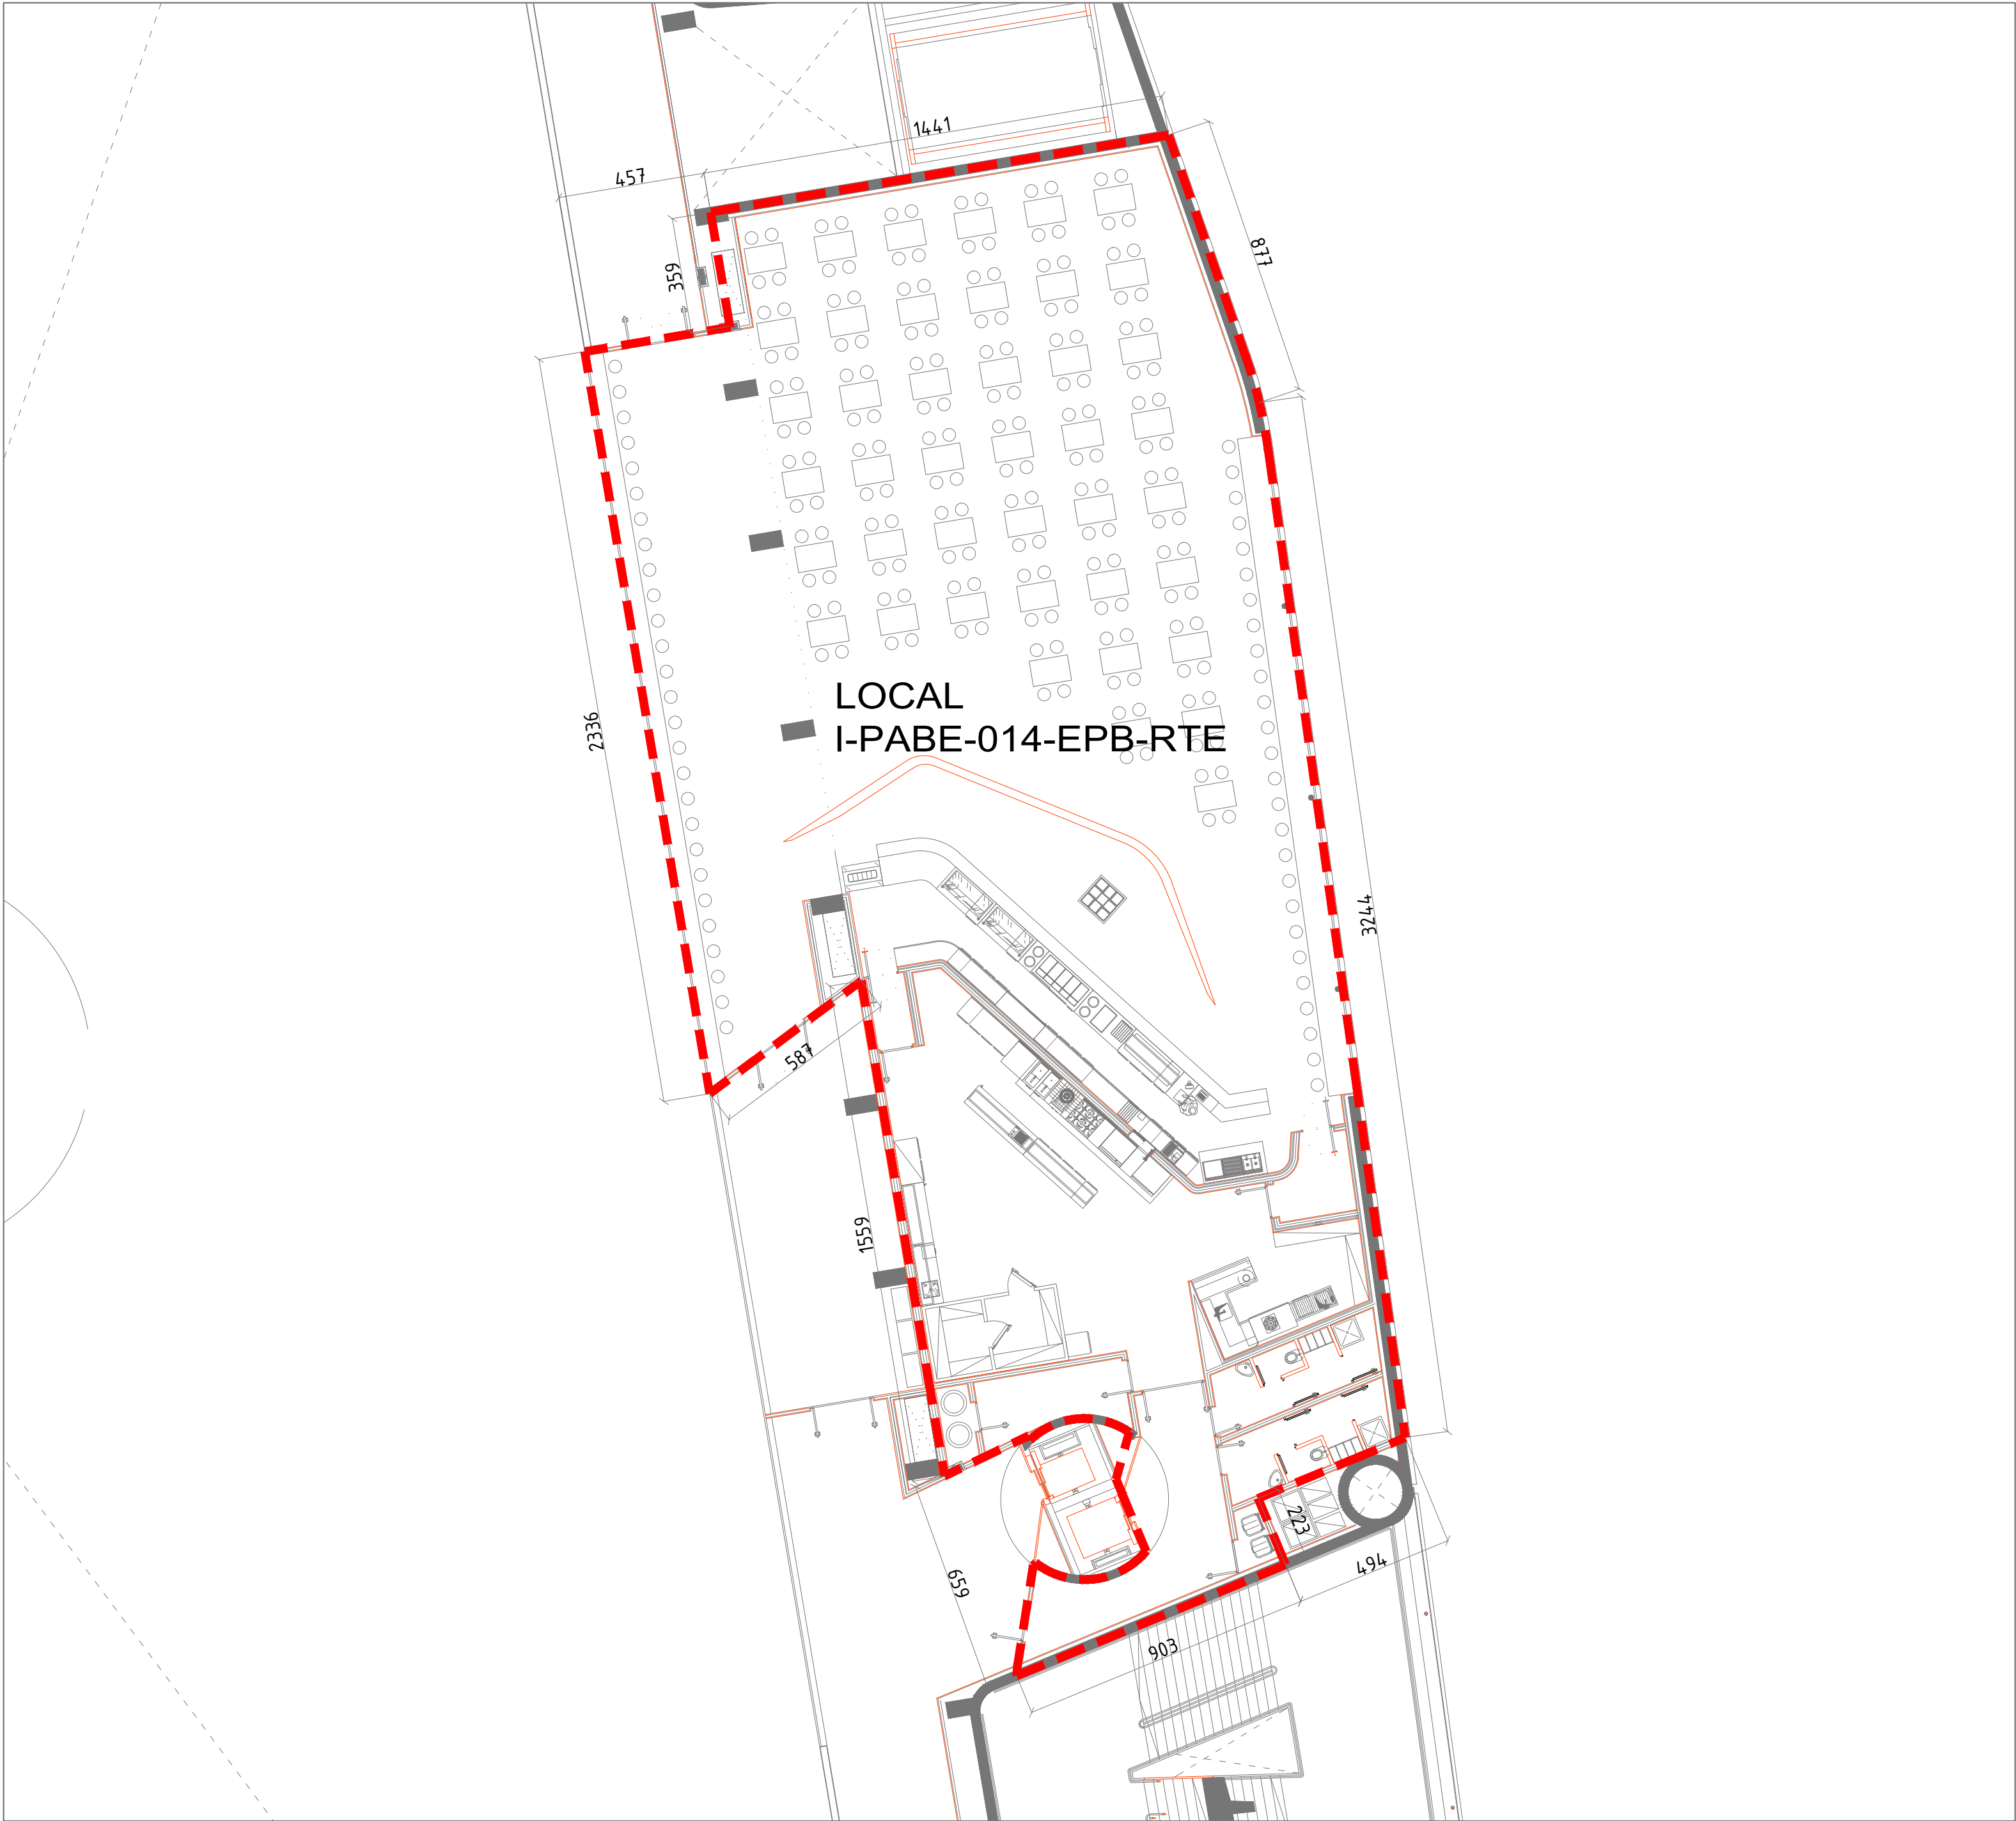
LOCAL I-PABE-014-EPB-RTE
UBICACIÓN: ENTREPLANTA - PABELLÓN 14
ZONA FONDO

CUADRO DE SUPERFICIES	
LOCAL I-PABE-014-EPB-RTE	
ZONA DE PÚBLICO	447.08 m2
BARRA	98.07 m2
ZONA TÉCNICA	192.93 m2
SUPERFICIE CONSTRUIDA:	738.20 m2
