**LOCAL 06** nueva creación  
UBICACIÓN: PTA BAJA - AVENIDA  
ACCESO A PABELLÓN 8 LADO NORTE

**CUADRO DE SUPERFICIES**

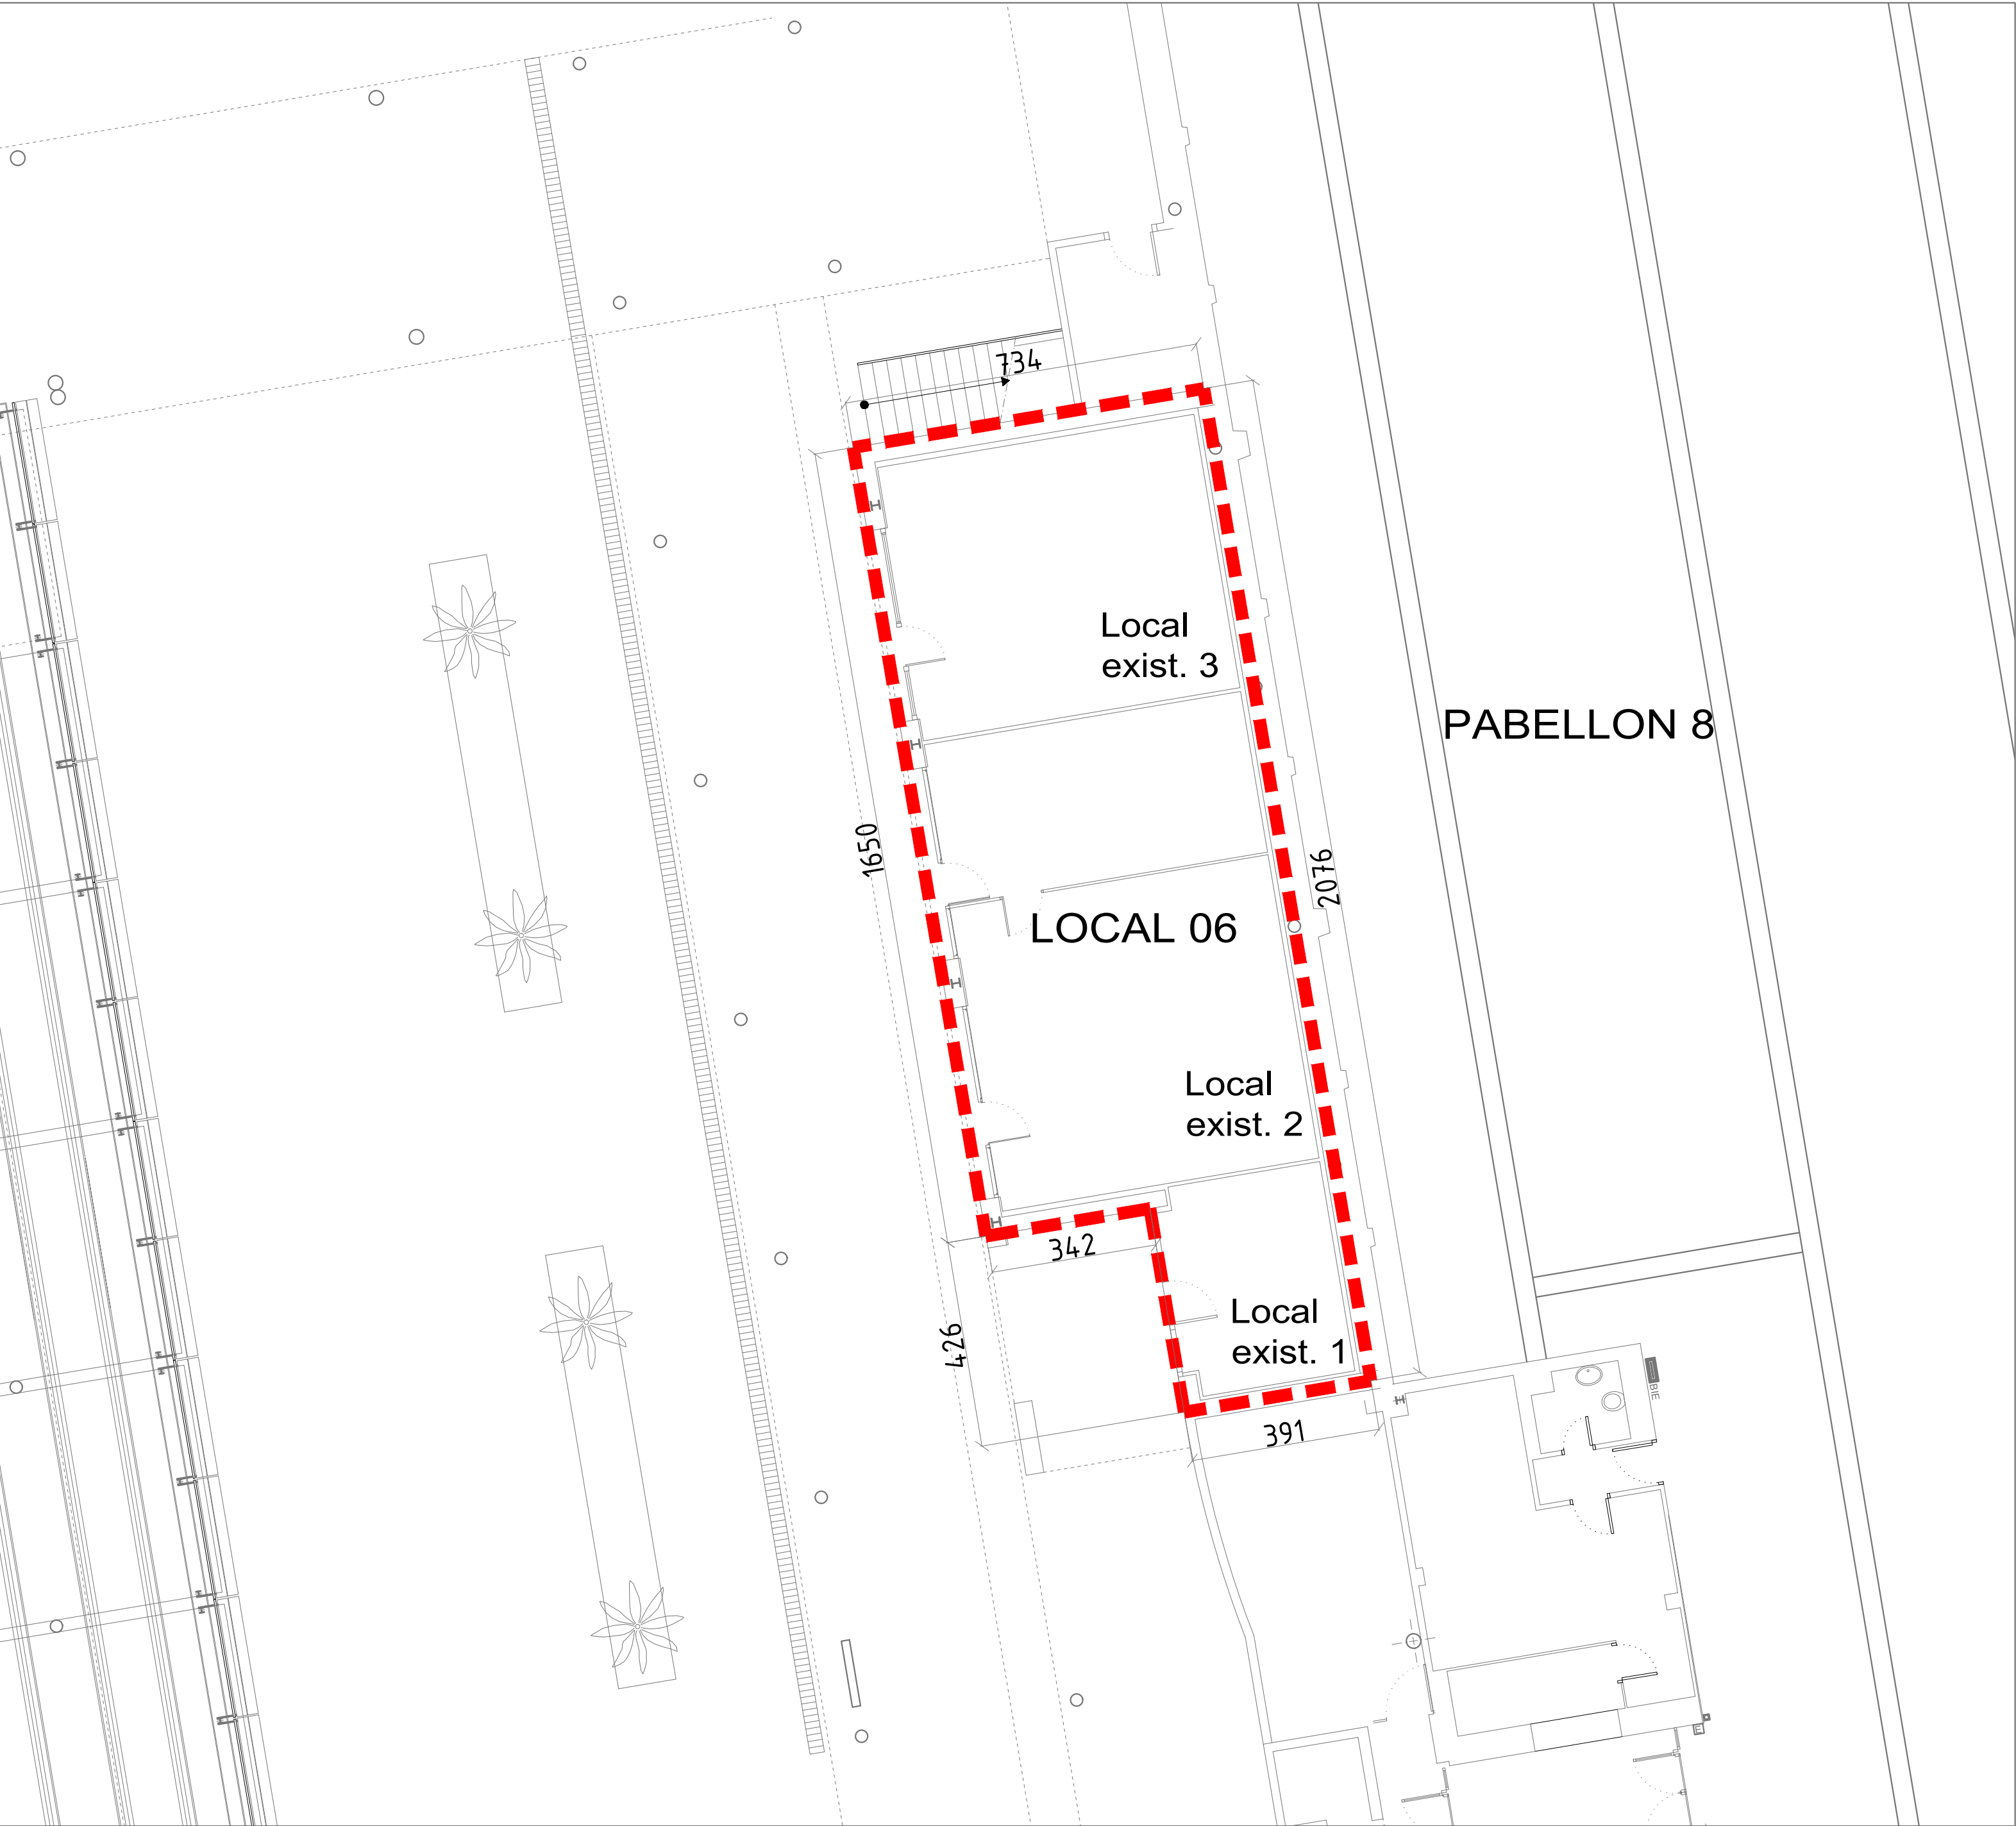
LOCAL 06	
LOCAL EXISTENTE 1	18.27 m2
LOCAL EXISTENTE 2	73.55 m2
LOCAL EXISTENTE 3	45.85 m2
SUPERFICIE CONSTRUIDA	137.67 m2
SUPERFICIE TOTAL	137.67 m2

ELECNR			NEWLINE			COYSER		
INSTALACIÓN DE BAJA TENSIÓN			INSTALACIÓN DE BAJA TENSIÓN			INSTALACIÓN DE BAJA TENSIÓN		
ACOMETIDA Y PROTECCIONES	General	40A en cuadro (32A en cabecera para proteger los 3 locales del Pb08, desde donde sale sección 4x16mm2)	ACOMETIDA Y PROTECCIONES	General	40A en cuadro (32A en cabecera para proteger los 3 locales del Pb08, desde donde sale sección 4x16mm2)	ACOMETIDA Y PROTECCIONES	General	40A en cuadro (32A en cabecera para proteger los 3 locales del Pb08, desde donde sale sección 4x16mm2)
	Grupo electrógeno (servicios mínimos)	No hay		Grupo electrógeno (servicios mínimos)	No hay		Grupo electrógeno (servicios mínimos)	No hay
CONTADOR	Digital		CONTADOR	Digital		CONTADOR	Digital	
INSTALACIÓN DE GAS			INSTALACIÓN DE GAS			INSTALACIÓN DE GAS		
ACOMETIDA	No hay		ACOMETIDA	No hay		ACOMETIDA	No hay	
AGUA SANITARIA			AGUA SANITARIA			AGUA SANITARIA		
ACOMETIDA	No hay		ACOMETIDA	No hay		ACOMETIDA	No hay

PCI			PCI			PCI		
BIÉS EN EL LOCAL	No hay. En avenida sólo hidrantes	Puesto de control en planta baja, en Pb08 junto al local Coyser	BIÉS EN EL LOCAL	No hay. En avenida sólo hidrantes	Puesto de control en planta baja, en Pb08 junto al local Coyser	BIÉS EN EL LOCAL	No hay. En avenida sólo hidrantes	Puesto de control en planta baja, en Pb08 junto al local Coyser
ROCIADORES	Sí. En falso techo		ROCIADORES	Sí. En falso techo		ROCIADORES	Sí. En falso techo	
DETECCIÓN	1 detector	Conectado a la central del Pb10 (estos locales se hicieron en el 2001 a la vez que el Pb09 y 10)	DETECCIÓN	Detectores	Conectado a la central del Pb10 (estos locales se hicieron en el 2001 a la vez que el Pb09 y 10)	DETECCIÓN	1 detector	Conectado a la central del Pb10 (estos locales se hicieron en el 2001 a la vez que el Pb09 y 10)
EXTINCIÓN DE CAMPANA	No hay		EXTINCIÓN DE CAMPANA	No hay		EXTINCIÓN DE CAMPANA	No hay	
CLIMATIZACIÓN			CLIMATIZACIÓN			CLIMATIZACIÓN

CLIMATIZADOR	No hay UTA		CLIMATIZADOR	No hay UTA		CLIMATIZADOR	No hay UTA	
	1 equipo autónomo split con ud. Exterior sobre acceso del Pb08. Mitsubishi MUH-A09WV			2 cassetes autónomos con uds. Exteriores sobre acceso del Pb08. Mitsubishi PUH-P6YGAA			1 cassette autónomo con ud. Exterior sobre acceso del Pb08. Mitsubishi PUH-P4YGAA	
VENTILACIÓN	No hay renovación de aire		VENTILACIÓN	No hay renovación de aire		VENTILACIÓN	No hay renovación de aire	
EXTRACCIÓN			EXTRACCIÓN			EXTRACCIÓN		
CAMPANAS	No hay		CAMPANAS	No hay		CAMPANAS	No hay	
EXTRACTORES	No hay		EXTRACTORES	No hay		EXTRACTORES	No hay
