LOCAL 30 / I-PABE-010-NPB-RTN
UBICACIÓN: PTA BAJA - PABELLÓN 10 ZONA FONDO - NORTE

CUADRO DE SUPERFICIES	
ESTADO ACTUAL	
LOCAL 30 / I-PABE-010-NPB-RTN	
ZONA DE PÚBLICO	298.56 m2
LINEA AUTOSERVICIO	169.91 m2
ZONA TÉCNICA	136.23 m2
TERRAZA INTERIOR	76.25 m2
SUPERFICIE CONSTRUIDA:	604.68 m2

ESTADO REFORMADO

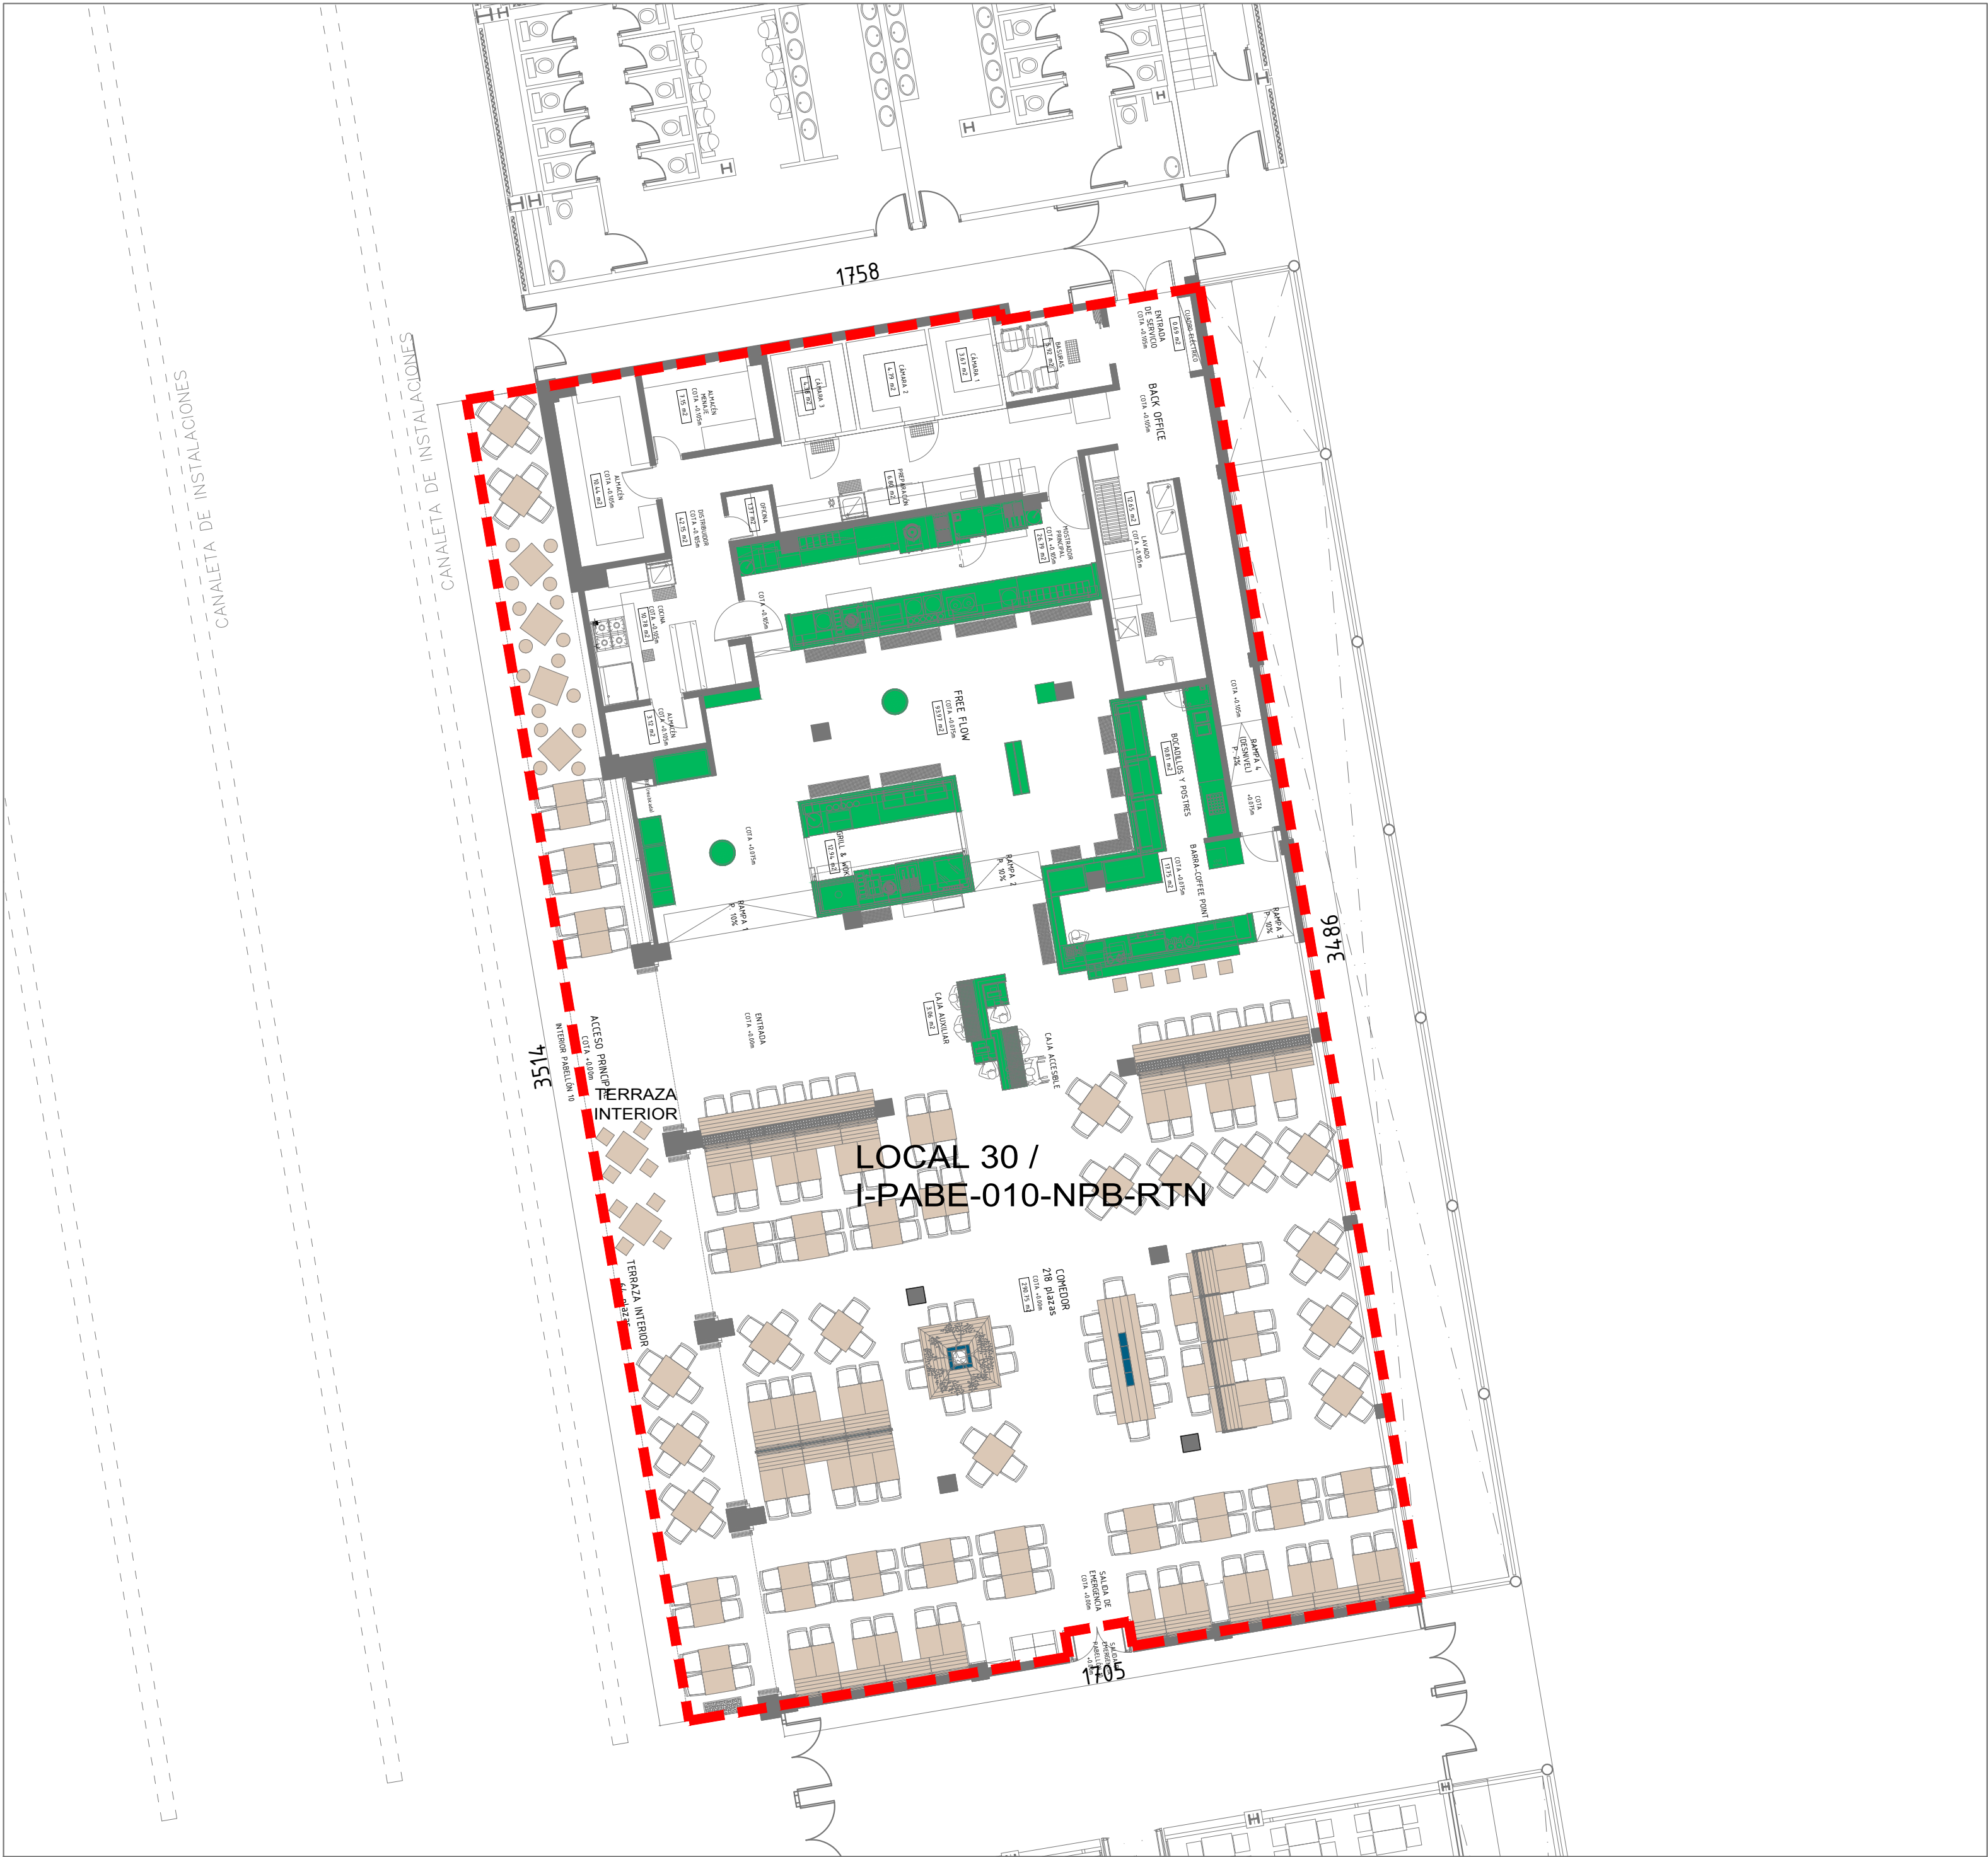
ZONA FREE FLOW	93.97 m2
MOSTRADOR PRINCIPAL	26.79 m2
MOSTR. BOCADILLOS-POSTRES	10.81 m2
BARRA-COFFEE POINT	17.75 m2
CAJA AUXILIAR	3.06 m2
COMEDOR	290.75 m2
COCINA	10.78 m2
LAVADO	12.65 m2
ALMACÉN	10.44 m2
ALMACÉN MENAJE	7.15 m2
ALMACÉN BEBIDAS	3.12 m2
OFICINA	1.37 m2
PREPARACIÓN	6.80 m2
DISTRIBUIDOR	42.15 m2
CÁMARA 1	3.67 m2
CÁMARA 2	4.79 m2
CÁMARA 3	4.38 m2
BASURAS	5.92 m2
CGP	0.69 m2
TERRAZA INTERIOR	75.15 m2
SUPERFICIE CONSTRUIDA:	604.68 m2

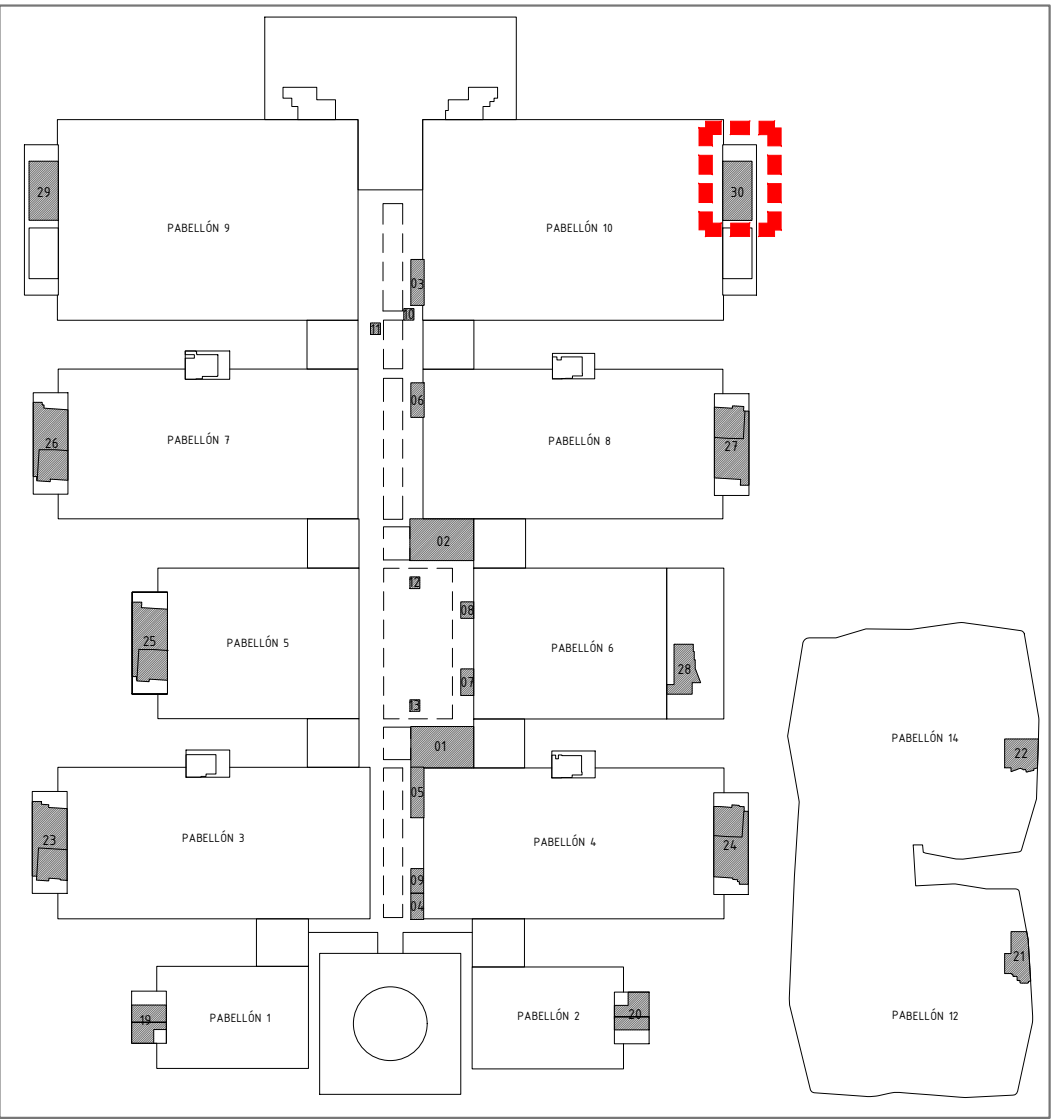
LOCAL 30 / I-PABE-010-NPB-RTN
UBICACIÓN: PTA BAJA - PABELLÓN 10 ZONA FONDO - NORTE

CUADRO DE SUPERFICIES

LOCAL 30 / I-PABE-010-NPB-RTN
